2003年宮城県北部の地震により被災した鹿島台小学校 RC造校舎の耐震性能と地震動との関係

Seismic Performance of Kashimadai Primary School Buildings Damaged by Northern Miyagi Pref. Earthquake, 2003

NAKAMURA Yukiko

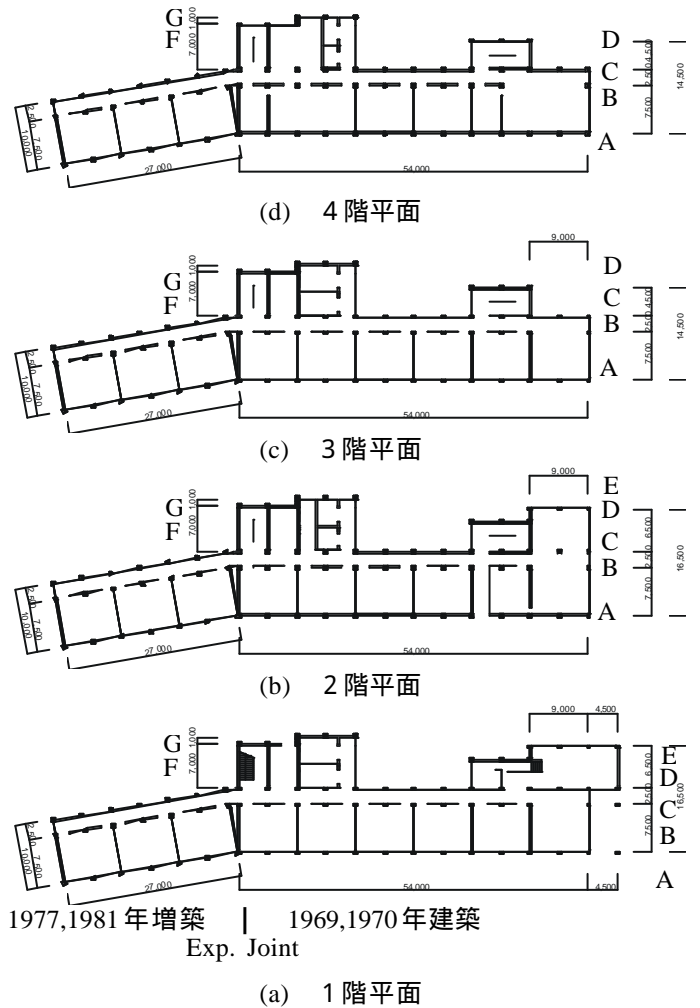
図2 RC造校舎の平面図及び鉛直部材の損傷度

被害を受けた鉄筋コンクリート造新校舎は、図2に示すように Exp. Joint を介して 1969-1970年建設の東側と1977/1980年建設の西側部分に分かれ、共にRC造4階建である。1・2階廊下北側の柱にせん断ひび割れが生じた。「被災度区分判定基準」⁽²⁾による1・2階の柱の損傷度を図2の平面図中に示す。被害を受けた1-2階C通り柱の断面は、東側450×450(Hoop:φ@250)、西側で500×600(Hoop:D13@100)である。また、ジョイント部分の一部は間隔がなく、接合部部分に設置されていたバルコニーの花壇には損傷が生じている。1956年建設の2階建て木造校舎には被害はみられなかった。

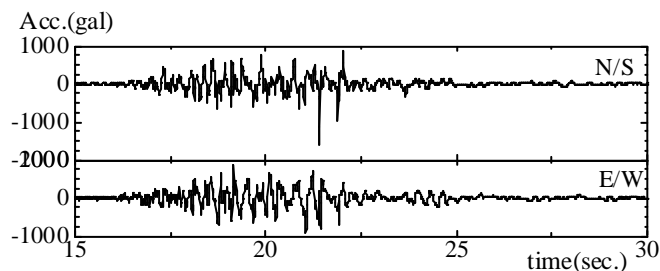
図3 加速度時刻歴

役場で観測された地震動の加速度時刻歴を図3に、応答スペクトルを図4に示す。また、一質点系についての必要耐カスペクトルすなわち最大応答変形を目標とする塑性率未満に収める必要ベースシア係数を図5に示す。ここで、復元力特性は Takeda モデルを用い、ひび割れ点は降伏点の 0.3 倍、初期剛性は降伏点剛性の 3 倍、降伏後剛性は 0.01 倍、除荷時剛性低下率は 0.4、減衰は剛性比例型で減衰定数 $h=0.05$ とした。目標最大応答塑性率は 2.4 とした。

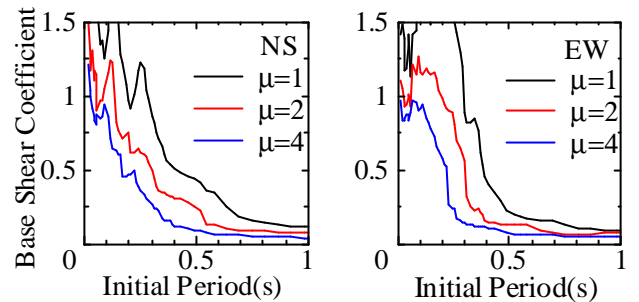
図5 必要耐カスペクトル

建物の周期は、文献(6)を参考に被害の生じた桁行き方向について1スパン取り出して、「キ」字型へのモデル化により求めた。この1次固有周期(東側 0.38 秒、西側 0.30 秒)付近では、必要耐力(ベースシア係数)は、目標塑性率2で0.2-0.6、塑性率1で0.5-0.9となっている。耐震診断による1・2階での I_s 値 ($F=1.0$ のとき)が、東側で0.39、0.47、西側で0.54、0.54 だったことを考えると概ね妥当な値であると考えられる。
