2004年新潟県中越地震における耐震補強したRC造建物の耐震性能

新潟県中越地震 RC造建物 耐震補強
耐震診断 耐震性能

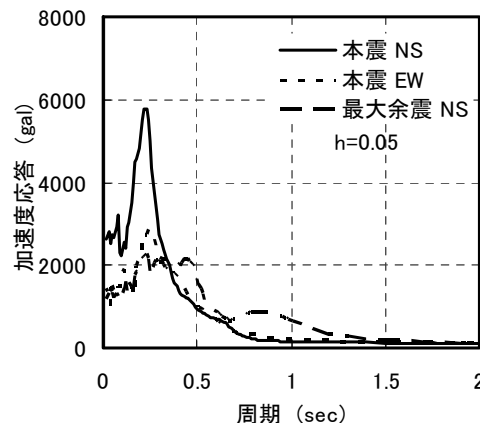
図-2 加速度応答スペクトル

図-3は、T高校から西に1,200mの位置に設置された防災科研のK-NET強震観測点で観測された地震動の加速度応答スペクトルである。図中には、本震のNS方向、EW方向及び10月23日6時34分の最大余震M6.5のNS方向加速度のスペクトルを示している。この観測地点では、本震で計測震度6弱を計測しており、NS方向の最大加速度1,755gal、EW方向の最大加速度849galを記録している。最大余震における最大加速度は815galであった。加速度応答スペクトルよりこの地域の地震動は短周期成分が卓越していたこと

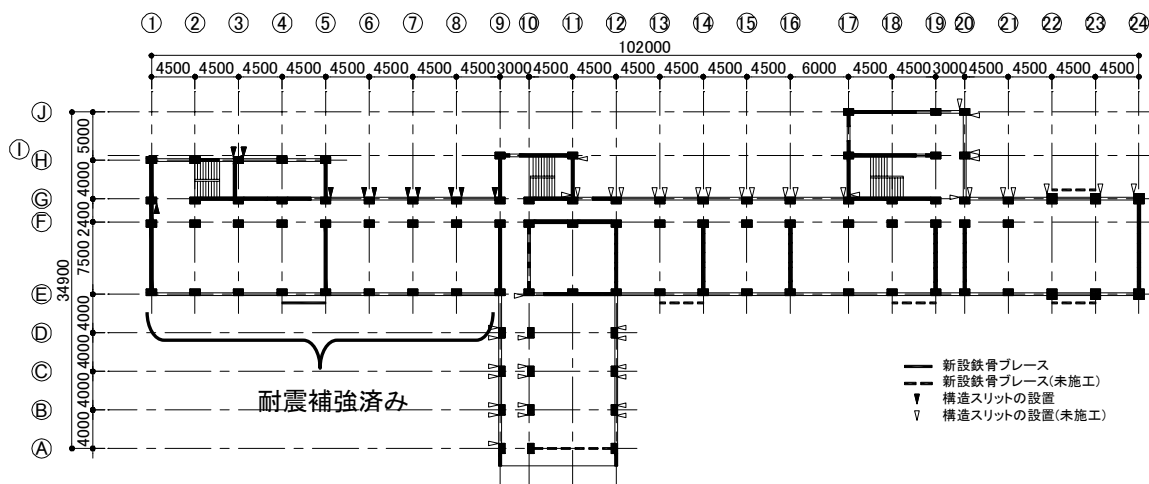
図-1 2階伏図

AC棟の2階伏図を図-1に示す。この校舎は旧耐震設計基準で設計されており、1973~79年に建設された。RC造4階建て、桁行方向が耐震壁付ラーメン構造(23スパン)、張間方向が耐震壁付ラーメン構造(8スパン)となっている。基礎構造は、杭基礎となっている。校舎の平面計画はT型となっており、校舎タイプは片廊下型となっている。E、G、9及び12通りの外部に面している構面では腰壁、垂壁がついており、柱が短柱となっていた。

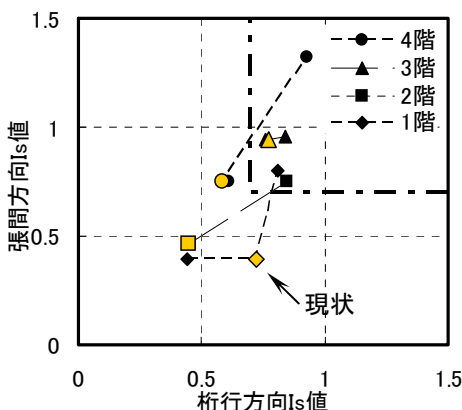
図-4 耐震診断結果

図-4 は原設計、現状及び補強設計時の桁行方向と張間方向の Is 値の関係が推移していく様子を示している。図中の 1 点鎖線は Iso 値 0.7 を示している。現状の耐震性能は、1,2 階及び 4 階で不足していることがわかる。しかし、本建物の地震による被害は軽微であった。軽微な被害となった要因として、地震時の応答変形が F 値 0.8 相当の変形まで達しなかった、もしくは、応答変形は大きかったが極脆性柱の最大強度時の変形が F 値 0.8 相当の変形より大きいために損傷を受けなかったと考えられる。

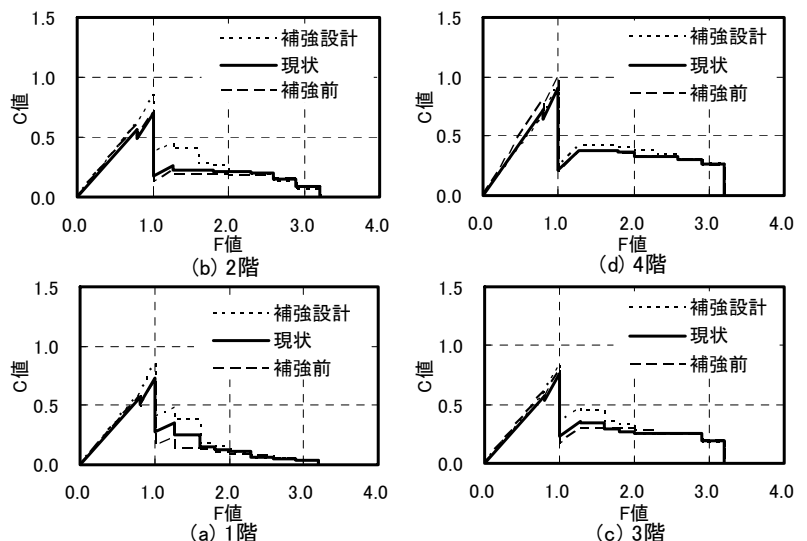
図-3 C-F 関係図

表-1 に現状の校舎の桁行方向の耐震診断結果を、図-3 に桁行方向の各階の C-F 関係図を示す。耐震診断は、改定版耐震診断基準²⁾により行っている。表中の現状の耐震診断結果は、原設計と耐震補強設計後の耐震診断結果を基に略算的に算出した。また、表中の Is 値は地域係数 0.9 で割ったものである。図-3 には、原設計と耐震補強設計後の C-F 関係も示している。

本建物の桁行方向の現状の Is 値は 0.45~0.77 であった。1,3 階は第 2 種構造要素となる極脆性柱が存在しないために、F 値 1.0 で Is 値を算定しており、構造耐震判定指標 (Iso)0.7 を上回った。一方、2,4 階は補強完了後に解消されるはずの第 2 種構造要素の極脆性柱が存在するために、F 値 0.8 で Is 値を算定しており、Iso 値 0.7 より Is 値が低くなった。
