2004年新潟県中越地震における耐震補強したRC造建築物の被害

Damage of a Strengthened R/C Building during the 2004 Mid Niigata prefecture Earthquake

本多 良政*¹, 加藤 大介*², 中村 友紀子*³

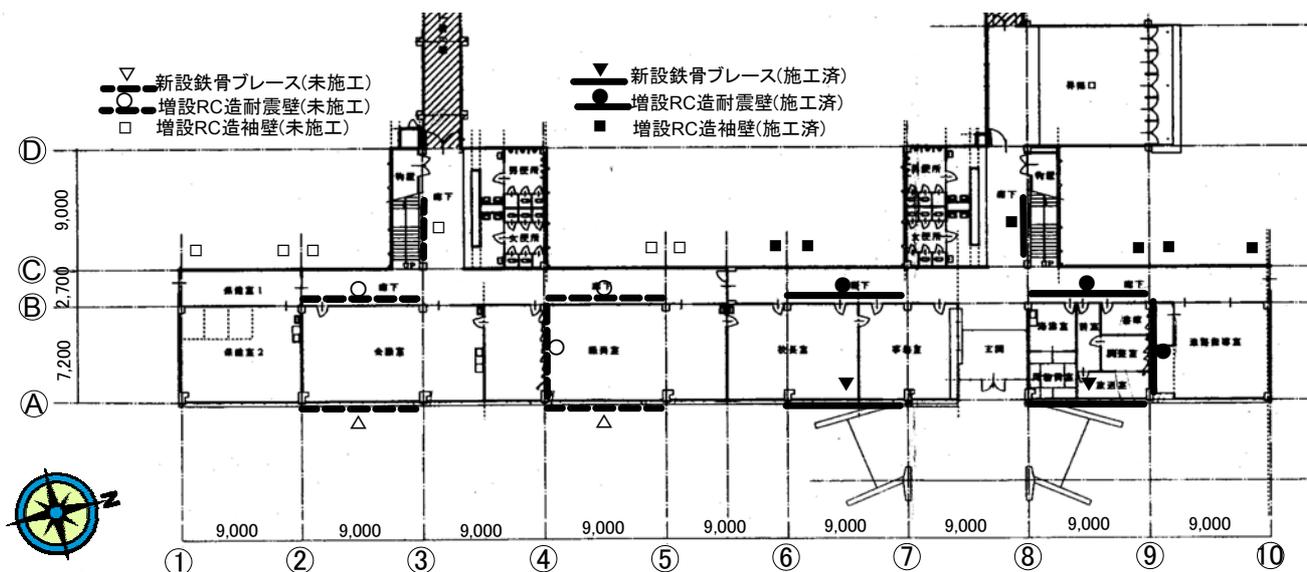
図-1 対象建物の1階平面図

骨K型ブレース、増設 RC 造有開口耐震壁及び増設 RC 造袖壁となっており、設置箇所は図-1に示した通りである。なお、現在補強が完了している箇所は図中の塗潰した部分である。6通りから10通りの間では、耐震補強が完了していた。写真-1は新設鉄骨K型ブレースによる補強状況を示している。このブレースは既存 RC 造腰壁と梁下端の間に設けられている。

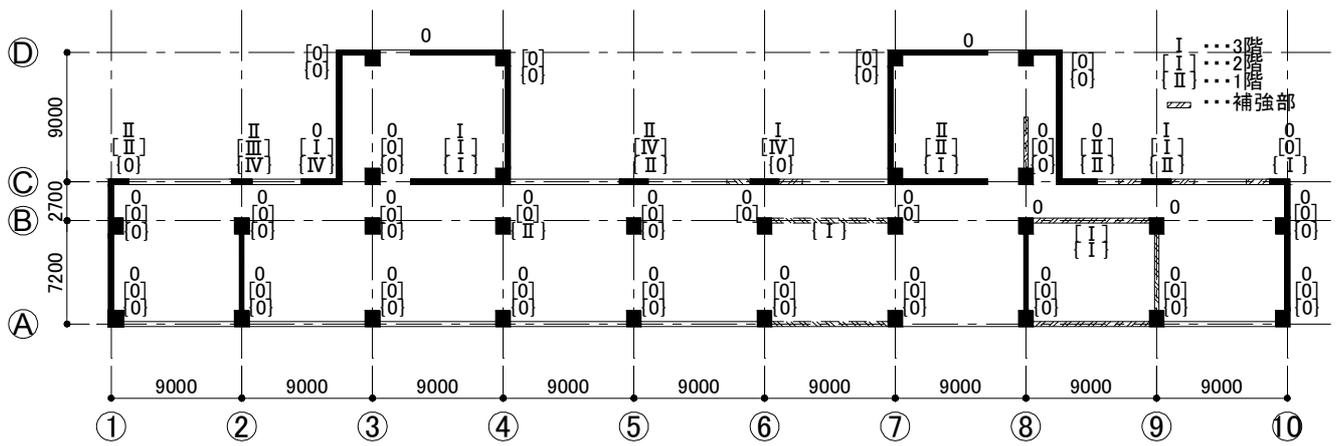
図-3 鉛直部材の損傷度

図-3は桁行方向の鉛直部材の損傷度を示したものである。損傷度は、日本建築防災協会の「震災建築物の被災度区分判定基準」¹⁾により判定している。各鉛直部材に示した3つの損傷度は、各階の鉛直部材の損傷度を示している。1階C通りに損傷度IVの柱が2本、2階C

通りに損傷度IVの柱が2本確認された。それらの柱はすべてせん断破壊しており、1階の柱については主筋が座屈していた。A通り及びB通りの柱部材は被害がほとんどなかった。

増設 RC 造有開口耐震壁は、有開口の周りに軽微なひび割れが見られる程度の被害であった。この耐震壁が地震力に対してせん断抵抗して変形量を小さくしていたことがわかる。増設 RC 造袖壁補強されていた柱は軽微なせん断ひび割れ程度であったが、袖壁及び袖壁部周辺に被害が生じていた。

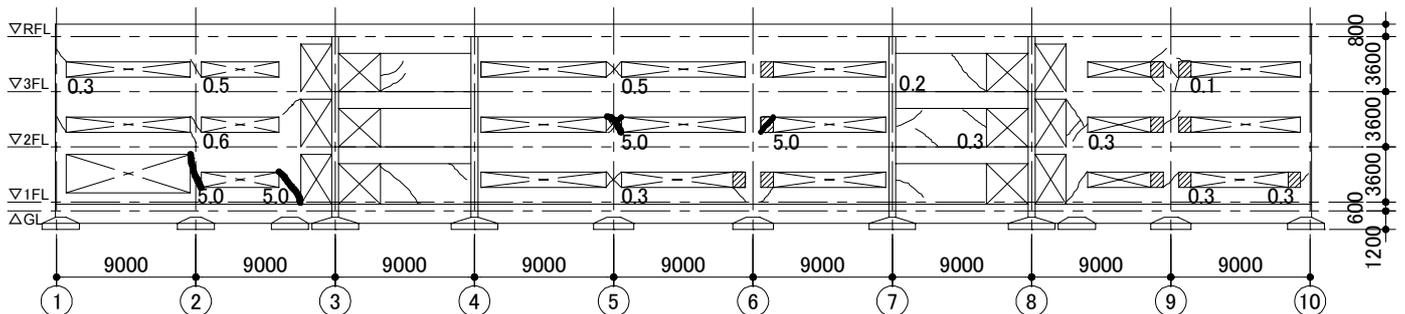
図-4 C通りのひび割れ状況

図-4は損傷がひどかったC通りのひび割れ状況を示

したものである。図中の数字はひび割れ幅を示している。補強予定であった1階2通りの壁柱はせん断破壊し、ひび割れ幅が5mmであった。また、6通りの壁柱は1階が両側増設袖壁付柱で、2、3階が片側増設袖壁付柱になっている。2階の柱は補強部分がせん断破壊をおこしていた。この柱は上下階の剛性の違いにより、2階に大きなせん断力が作用したと考えられる。9通りの柱は耐震補強が完了しており、両側増設袖壁付柱になっていた。この通りの柱では、柱部分に軽微なせん断ひび割れを起こした部材や、増設袖壁周辺に軽微なひび割れが確認された。増設袖壁と柱部分が分離してせん断抵抗したと考えられる。増設袖壁で補強していない部材が、せん断破壊し、補強した部材が軽微な被害となっていることを考えると、内法高さの低く扁平な柱をせん断破壊させない補強方法として、両側増設袖壁は有効であるといえる。

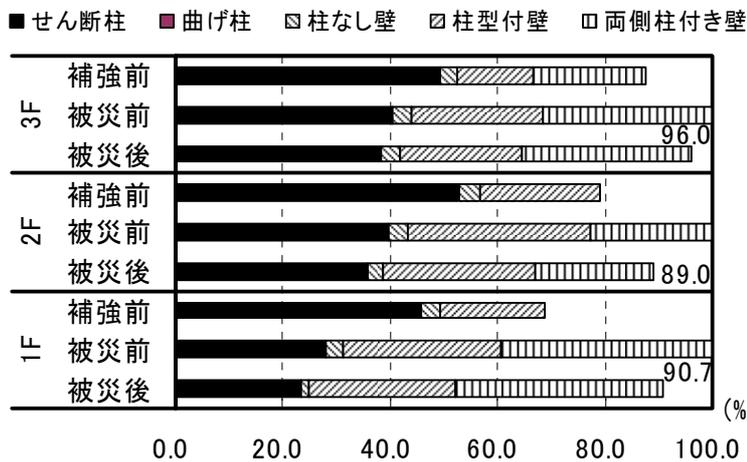
図-5 桁行方向各階の耐震性能残存率

図-5は、(1)で示した損傷度より桁行方向の耐震性能残存率を算定した結果を示している。図中の数値は各階の耐震性能残存率を示している。

なお、図中には、被災前の耐震性能を 100%とした補強前の耐震性能を被災度区分判定基準¹⁾により求めた結果も示した。被災後の耐震性能残存率Rは 89.0~96.0%となっていた。最も小さい値を示した2階で建物の被災度区分を判定すると、小破であった。また、被災後の建物の耐震性能は、補強前の耐震性能を確保できていることが図よりわかる。

耐震補強により耐震性能が向上した分、被災後の耐震性能の低下を抑えることができたと考え、本建物の耐震補強を施していない場合、中破以上の被害を受けていたと考えられる。

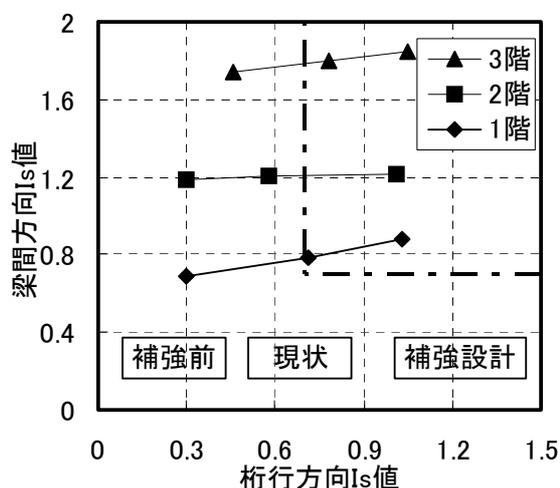
図-6 耐震指標

本建物の耐震性能指標の推移を検証し、建物被害との関係を考察した。図-6は、梁間方向と桁行方向の耐震性能指標 Is 値の関係を示したものである。図中には、各階毎に補強前、補強後及び補強設計後の値を示している。この Is 値は、地域係数 Z=0.9 で割った値としている。また、図中の1点鎖線は耐震判定指標 Iso を示している。

補強前の状態では、桁行方向は各階とも判定指標を満足していない。梁間方向では、1階の耐震性能が若干不足しているが、2、3階の耐震性能は満足していた。しかし、桁行方向では各階共に耐震性能指標 Is 値が耐震判定指標 Iso(=0.7)を大きく下回っており、これが建物の耐震性能を低くしていることがわかる。

地震が発生する前までに施された耐震補強により、1階及び3階の Is 値が耐震判定指標 Iso より高くなっており、耐震性能が改善されたことがわかる。しかし、2階については、耐震補強したにも関わらず、Is 値が Iso より低くなっており、十分な耐震補強が施されなかった。

今回の地震において、2階の被害が最も大きく、他の階に比べ被害が大きくなった理由の1つとして耐震性能の不足が考えられる。また、地域係数 Z を 1.0 として、地震の発生頻度期待値を無視した場合、1階の Is 値は Iso より小さくなり、大地震に対する耐震性能が不足していたことがわかる。これが、1階で被害を受けた理由であると考えられる。

また、同図では耐震補強設計後の耐震診断結果を示してある。当然ではあるが、補強設計後の耐震性能指標は耐震判定指標 Iso を大きく上回っていた。現状の補強で、建物の被害が小破となっているので、地震発生前に耐震補強が設計通りに施工されていた場合、建物の被害を軽微にすることができたと思われる。
