# 多雪地域に建つ既存鉄骨造体育館の耐震性能に関する研究 (その1 新潟県中越地震における被災状況)

既存鉄骨造体育館 新潟県中越地震  
被災度区分 建築年代

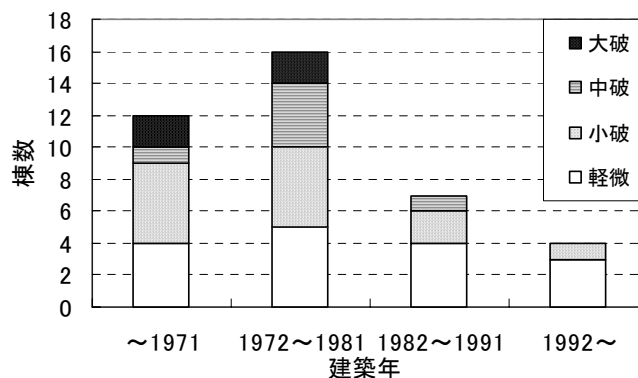
図2 建築年代と被災度区分

1981年以前に建築された体育館においては、それぞれの建築年代に対して、小破以上の被害の割合が多くなっている。また、大破の判定を受けた体育館は、比較的古い体育館であった(表2、図2)。

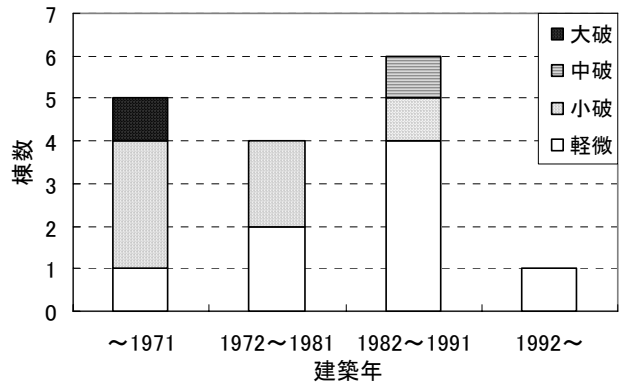
図 3 建築年代と被災度区分 (震度 6 強以上)

次に、震度と被災度区分の判定を比較する(表3、表4、図3、図4)。震度6強以上の地域においては、1981年以前の体育館で、被害を受けた割合が多くなっている。1982年以降の体育館では小破が1棟と中破が1棟あるが、どちらも震度7を観測した川口町に建つ体育館である。この内、中破の体育館はRC造架構の上にS造のある重層体育館であり、S造部分への地震入力が増幅され易い構造

であったと考えられる。また、建築年代が古くなる程、小破以上の被害の割合が増加する傾向にある。震度 6 弱以下の地域においては、1981 年以前の体育館は 1982 年以降の体育館よりも、被害を受けた割合が多く、小破以上の被害が生じている。また、1982 年以降の体育館では小破が 2 棟あるが、どちらも構造的な被害はなかった。
