多雪地域に建つ既存鉄骨造体育館の耐震性能に関する研究

～新潟県中越地震における耐震補強効果の検証～

Study on Seismic Performance of Existing Steel Gymnasiums in Heavy Snowfall Area

- Verification on the Effect of the Seismic Retrofit in Mid Niigata Pref. Earthquakes -

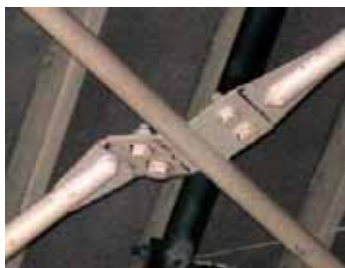
写真1 屋根面プレース

Yb26 は小破であった(表4、写真1、写真2)。耐震診断ではプレース接合部の破断と柱ラチス材の座屈の恐れ、屋根面プレースの耐力不足とあり、実際の被害と概ね一致している。補強計画では、被害が生じた部分は補強されることになっており、診断はほぼ的確であったといえる(表3)。

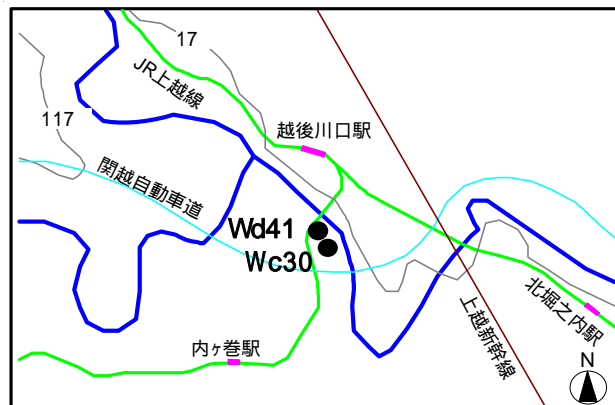
図4 Wc30、Wd41

激震地にある Wc30 と Wd41 は距離的に近く、震度や地盤の状況もほとんど同じであると考えられる。Wc30 は床が 50 mm 程沈下し開口が見られるが、主要構造部分に被害はなく、軽微な被害に留まった。一方、Wd41 は全構面プレースの座屈、柱脚部コンクリートのひび割れ等の被害が生じた¹⁾。震度7の激震地域で、新耐震設計の Wd41 に比較的大きな被害が生じていることから考えると、軽微な被害に留まった Wc30 は耐震補強の効果が十分発揮されたと考えられる。

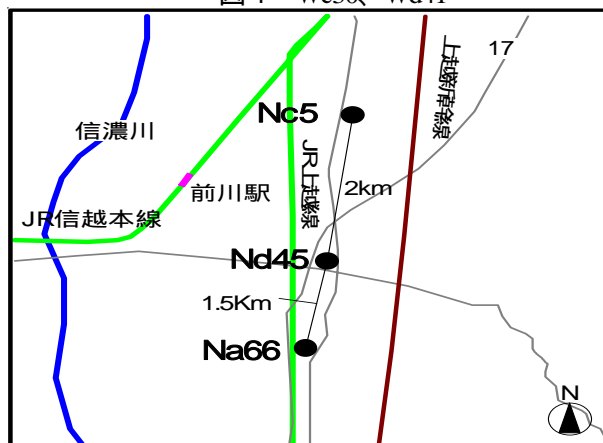
図5 Nc5、Nd45、Na66

長岡駅から南に 3~6 km に位置する Nc5、Nd45、Na66 を比較する。これらの体育館は山間部手前の比較的平坦な地盤の上に建っており、地盤の状況もほぼ同様と考えられる。被害状況は、耐震改修済みの Nc5 は無被害であり、新耐震設計の Nd45 と耐震診断未実施の Na66 には、屋根面プレース接合部のボルトのすべり等、軽微な被害が生じた。この結果から、Nc5 は耐震補強の効果が発揮されたと考えられる。

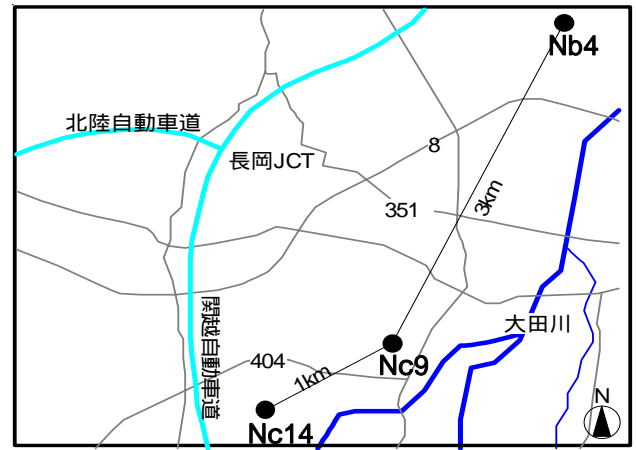
図6 Nc14, Nc9, Nb4

長岡駅より信濃川をはさんで西側に3~4kmの位置にあるNc14、Nc9、Nb4を比較すると、耐震改修済みのNc14とNc9は付属屋との取りあい部を除き無被害であり、耐震診断のみのNb4においても被害は生じなかった。西側の地域は今回の地震で建物全般的に被害が少ないが、Nc14とNc9は無被害であり、耐震補強をした体育館に被害は生じていないと考えられる。

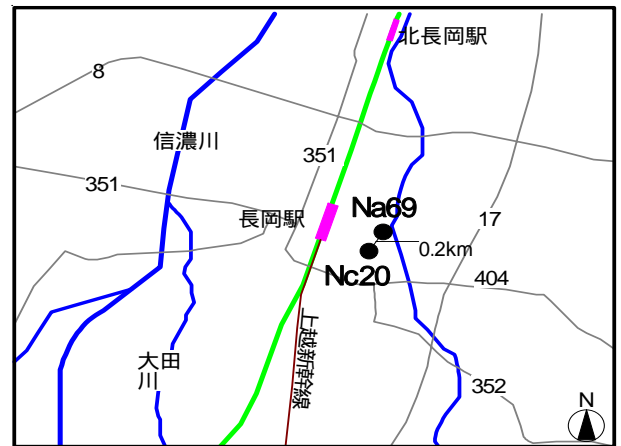
図7 Nc20, Na69

長岡駅周辺のNc20とNa69を比較すると、耐震改修済みのNc20は屋根面ブレースの座屈等、軽微な被害に留まり、主要構造部分に被害は生じなかった。Na69はほとんど無被害であった。Nc20は避難所として使用可能であり、耐震補強の効果があったと考えられる。

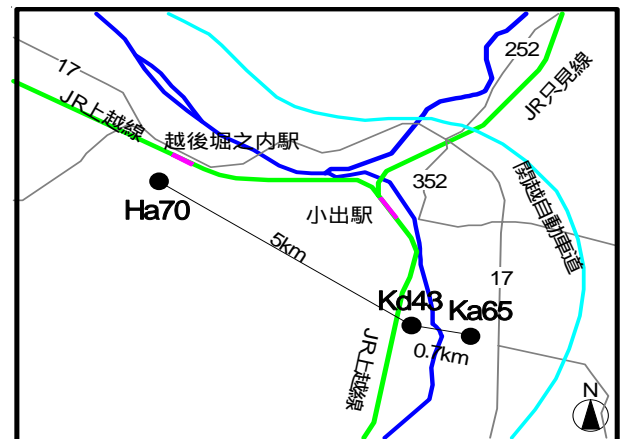
図8 Kd43, Ka65, Ha70

魚沼市の新耐震設計のKd43と耐震診断未実施のKa65とHa70では、Kd43に軽微な被害が出ており、被災度調査後使用禁止が解除された。Ka65とHa70は軸組ブレースの座屈・破断等の被害が生じており、避難所として使用できなかった。3棟とも地震発生後の避難所として役割を十分に果たすことができず、Ka65とHa70に関しては耐震診断・耐震改修の必要があると考えられる。
