## 新潟県中越地震における十日町市の4階建てRC造建物の被害の概要

Damage of 4 story R/C building of Tokamachi city on the 2004 mid Niigata prefecture Earthquake

抄録：2004年10月23日新潟県中越地震で被災した十日町市（震度6強）中心部の建物の被害の概要および耐震診断結果を報告する。建物Sは鉄筋コンクリート造4階建てで、1972年竣工である。階段室が建物の端部に位置し、耐震壁の配置が偏っている。また、ブロック造の間仕切り壁が多用されており、抜け易い構造になっている。被害は抜けにより一部の柱が大きく変形し、せん断破壊した。

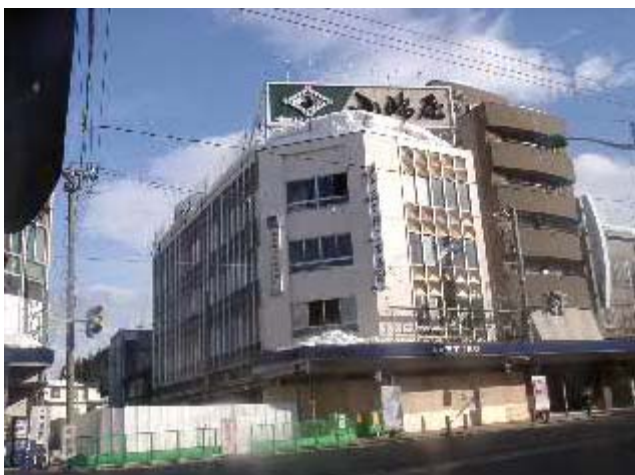
写真1 建物の全景

2004年10月23日新潟県中越地震において、十日町市は震度6強を受けた（ただし本震では震度6弱）。大破となった十日町市の中心部の建物（以下、建物S）の被害の概要および耐震診断結果を報告する。建物Sは現在取り壊し中である。

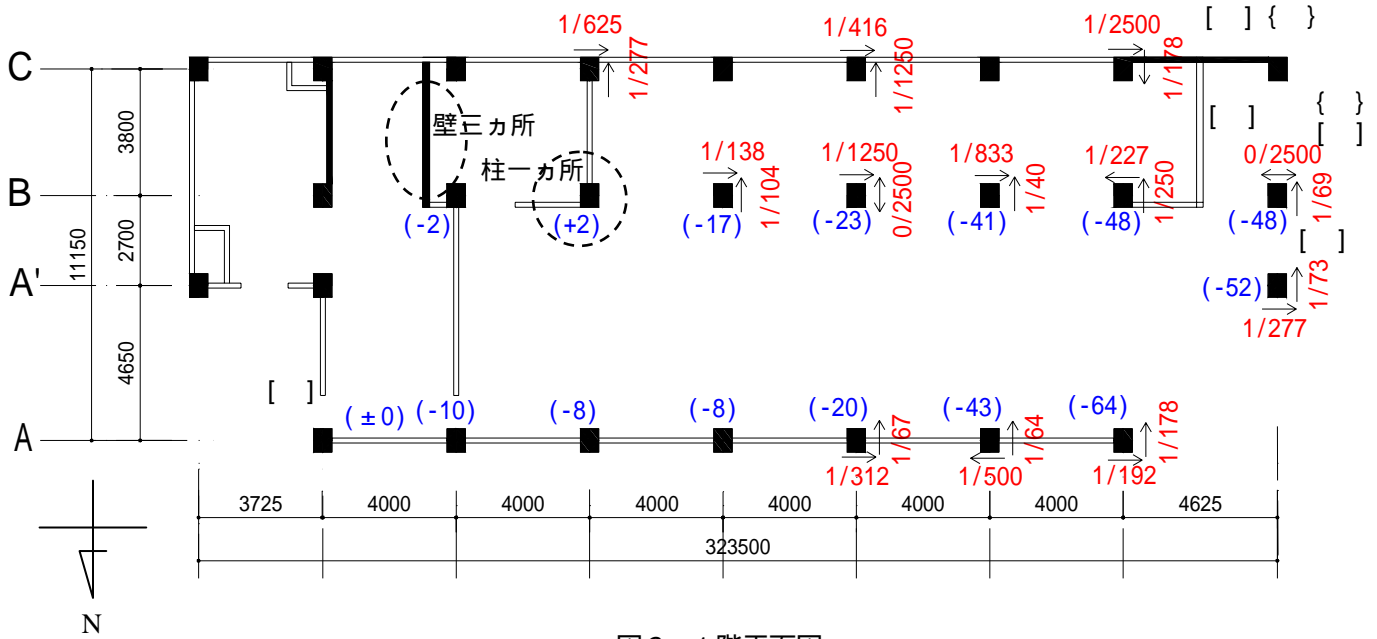
図2 1階平面図

{ }は3階、[ ]は2階、は1階の被害損傷度を示し、(±数値)はレベルを用いて測定した2階床の沈下量を示している。その上、下げ振りで測定した柱の両方向の傾斜も示している。矢印は柱頭が柱脚に対する傾斜方向を示す。

図2の平面図には、文献(1)により評価した各部材の損傷度(判定が0もしくは判定不可能だったのは示していない)と下げ振りにより測定した柱の傾斜角、さらに、2階の床をレベルで測定した1階柱の軸変形を示している。

1階の柱の傾斜角を見ると、東西方向(桁行き)では、ほとんどが西に傾いており、最大傾斜角は柱5Bの1/138radであった。南北方向(梁間)では、柱8C以外、南に傾き、柱6A、7A、7B、9A、9Bでは1/100rad以上が観測され、最大1/64radであった。

その傾斜角の分布から分かるように、1階の西方向の妻面の通り、およびその隣接ラーメンの柱の梁間方向の変形角が大きく、損傷度もとなっている。写真2に

一方、東側の階段室がある構面の損傷はほとんどなく、建物が大きくねじれたことがわかる。文献(1)による耐震性能残存率Rは、1階がR=62の中破であったが、これは大きく損傷した部分が建物の約1/3であり、それ以外の部材はほぼ無損傷だったことによる。2階以上の損傷は少なく、Rは2~4階がR=99、97、99の軽微であった。

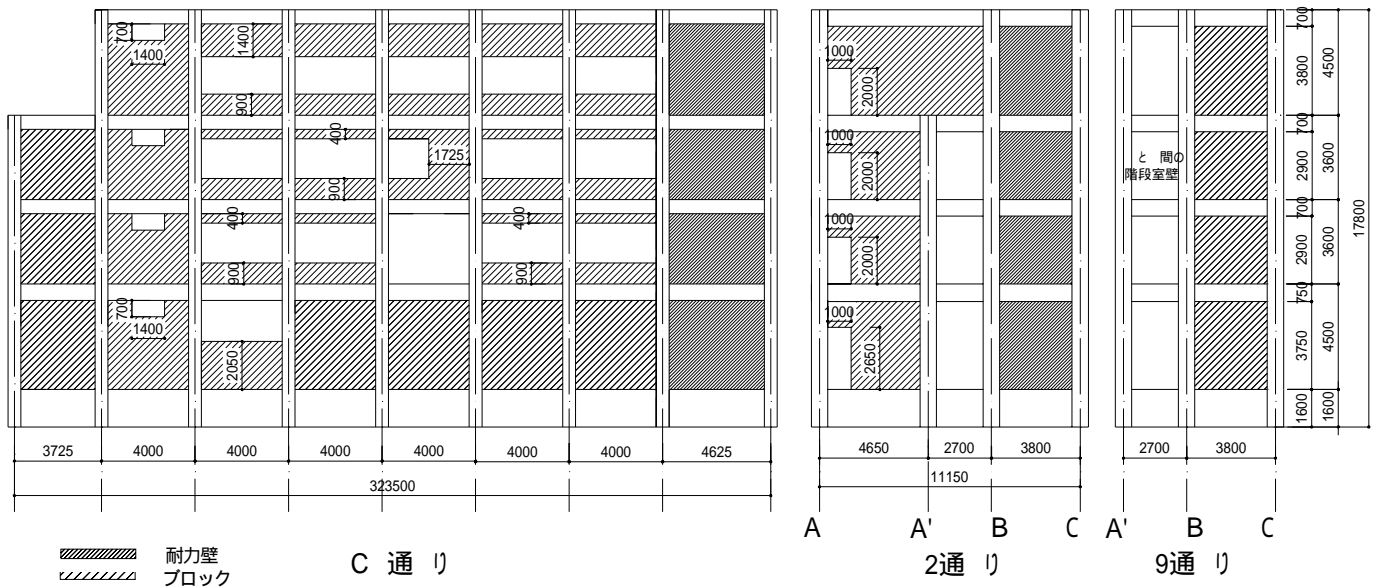
図3 軸組図

梁間方向に2枚、桁行きはCラーメンの端部に1枚のみであり、ねじれ易い構造になっている。さらに、図3の軸組み図をみてもわかるように、C通りを中心に多くのブロックが設置されているため、さらにねじれる要因となっている。

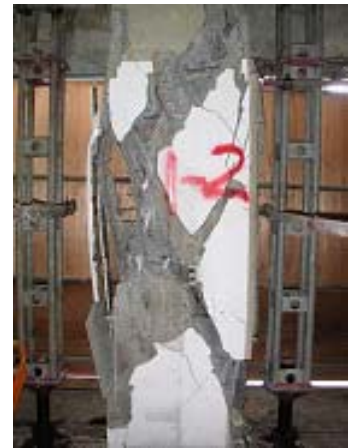
(a)柱東面  
写真2 柱9B

通りBラーメンの被害状況を示すが、激しいせん断破壊を起こしており、その破壊により軸方向に変形を起こしていた。レベルで2階床で観測した軸変形(図2(数値))は、北西隅角部が最大で、64mm沈んでいた。写真を見ると柱9Bは両方向にせん断破壊を起こしており、その破壊により帯筋のフックが外れていた。フックは90度折り曲げフックであった。その詳細写真を見ると、最大のせん断ひび割れはジュースの紙バックが入るくらいで7cmほどであった。

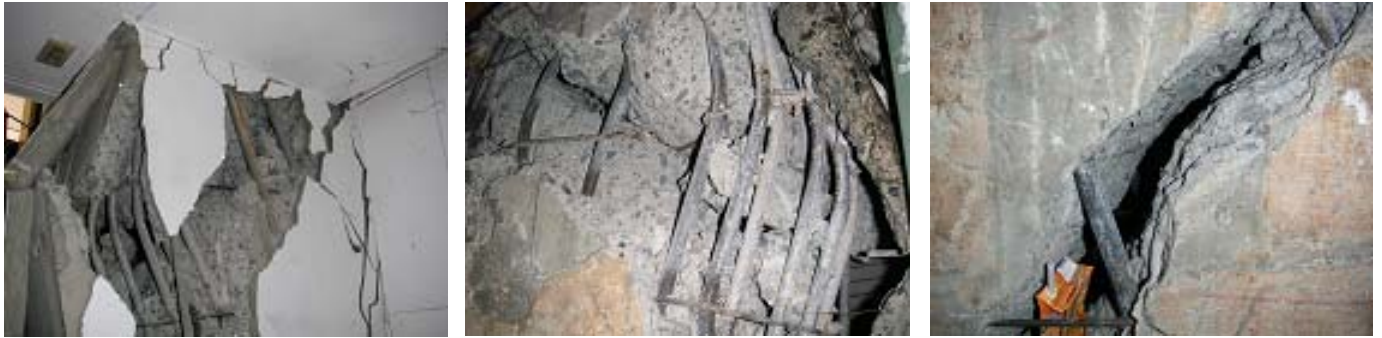
写真2 柱9Bの詳細

(b)柱東南面上部

(c)柱南西面上部詳細

(d)柱西面下部詳細

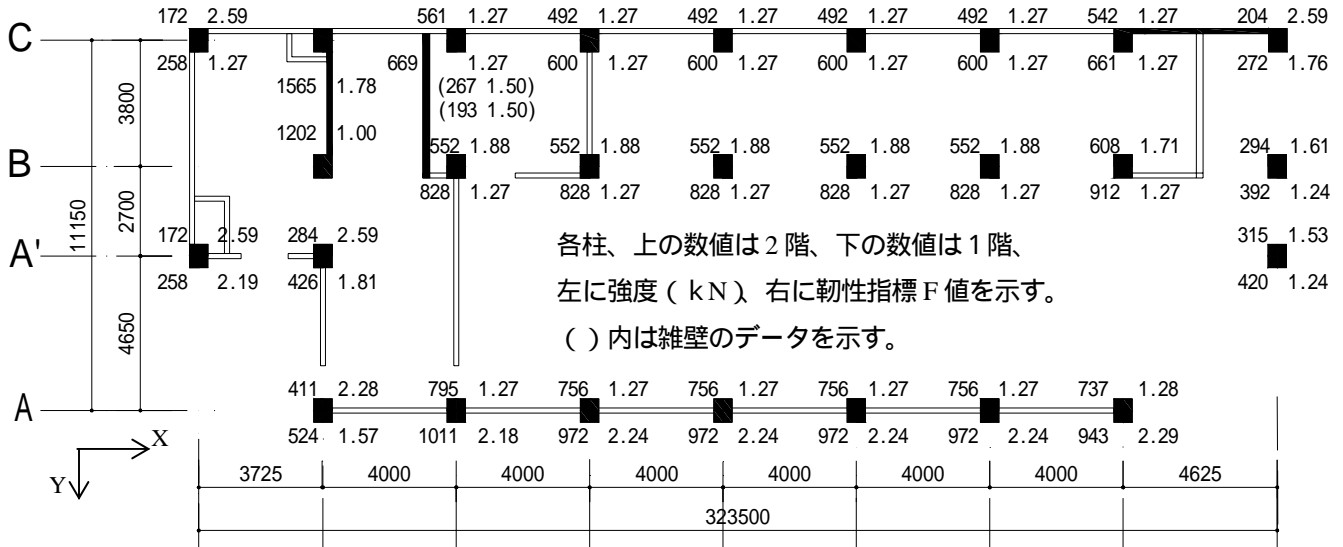
図4 1,2階Y方向のCとF値

第1に、図4の1階の柱のF値をみてみると、F値は

高めに評価されている。すなわち、せん断で決まっているものもあるが、曲げ破壊であるものが増えてしまっていることがあげられる。これは曲げ補強筋として最外のもののみ有効としていることもあるが、せん断補強筋が90度フックであることによりせん断強度を過大評価していることも考えられる。

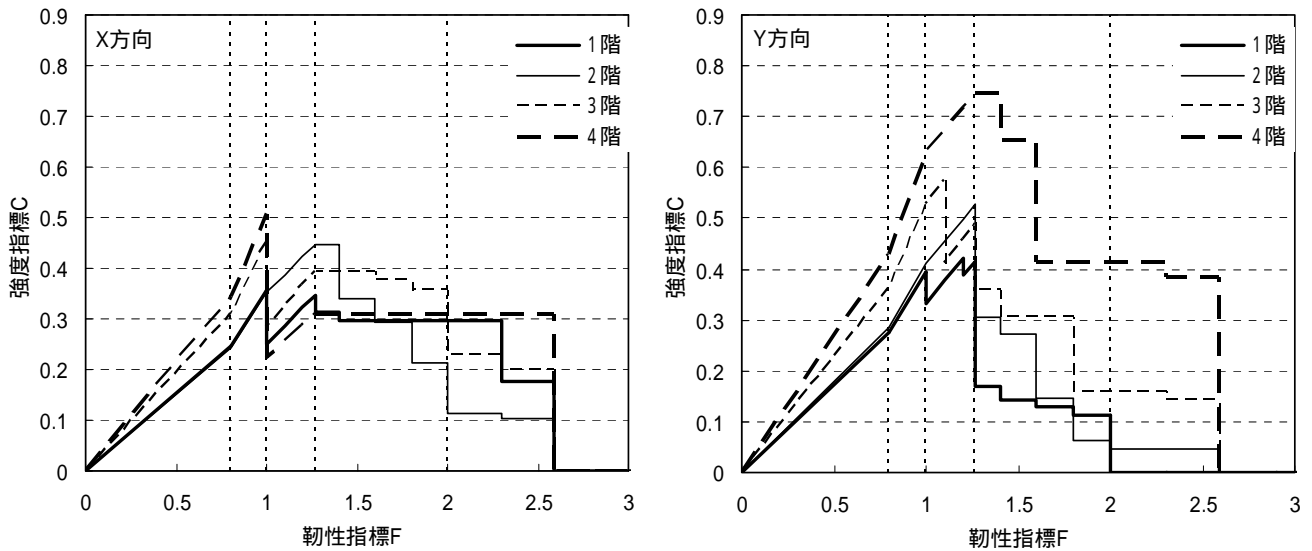
図5 診断結果 (C-F 図)

図5のC-Fグラフをみると、X方向では若干靱性指標が高くなっていることがわかる。これは柱が扁平でX方向が弱軸であるからである。また、 $I_s$  値の決定されるF指標は1階でX方向がF=1.27 Y方向がF=1.20であった。その結果、1階の $I_s$  指標は、X方向が0.44、Y方向が0.51となった。被害の大きかったY方向の $I_s = 0.51$ は十日町市(震度6強)において大破の被害を受けた建物としては大き目の値と思われる。これには2つの理由が考えられる。

第2に、 $S_D$  指標に低減がないことがあげられる。すなわち、明らかにねじれを生じて破壊しているが、計算結果にはそれが考慮されていない。これは、偏心率の計算法そのものの問題の他に、今回は重量を平米あたりで与えていることや、ブロックを考慮していないことがあげられる。
