# 2004年新潟県中越地震における耐震補強したRC造建物の補強の効果 STRENGTHENING EFFECT OF STRENGTHENED R/C BUILDINGS DURING THE 2004 MID NIIGATA PREFECTURE EARTHQUAKE

本多良政\*, 加藤大介\*\*  
Yoshimasa HONDA and Daisuke KATO

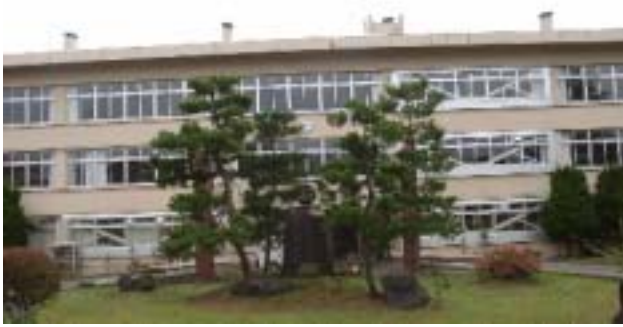
写真 - 1 耐震補強状況

2004年に、耐震補強設計を行ない、地震発生前までに一部の耐震補強が完了していた。耐震補強設計の方針は、第2種構造要素の排除と建物の耐力を向上させることとなっている。耐震補強内容は新設鉄骨K型ブレース、増設RC造有開口耐震壁及び増設RC造袖壁となっており、設置箇所は図-2に示している。新設鉄骨K型ブレースはA通りに設置しており、2-3通りと8-9通りでは全階に設置している。増設RC造有開口耐震壁はB通り及び梁間方向の間仕切り壁として、1-2階に設置している。増設RC造袖壁はC通りの壁柱に隅柱以外は全階に設置している。地震発生前までに、6通りから10通りの間で、耐震補強が完了していた。図中では、補強工事が完了している箇所を塗潰して示している。写真-1は、新設鉄骨K型ブレースによる補強状況を示している。

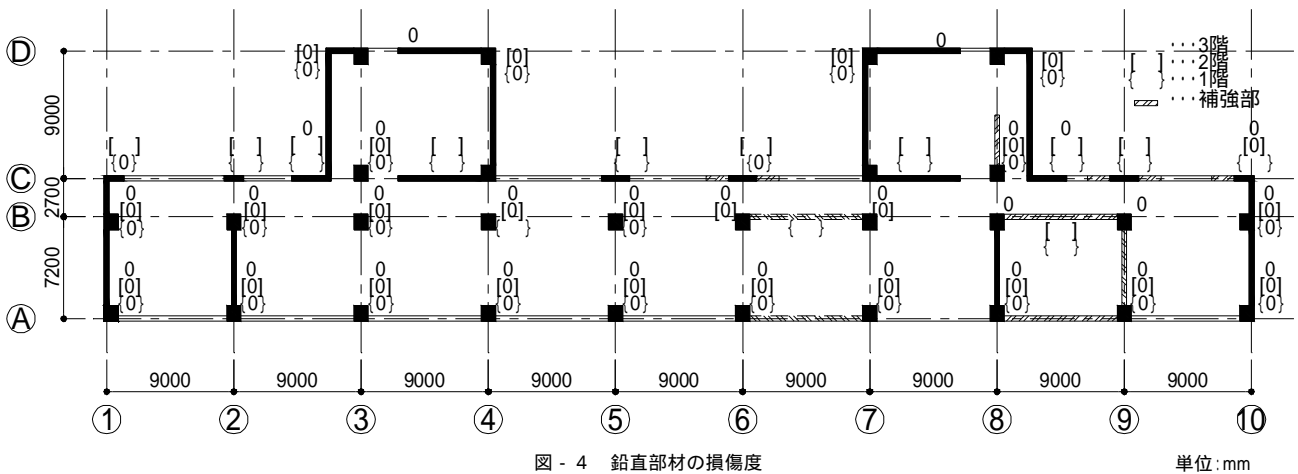
図 - 4 鉛直部材の損傷度

図-4は桁行方向の鉛直部材の損傷度を示したものである。損傷

度は、日本建築防災協会の「震災建築物の被災度区分判定基準」により判定している。「震災建築物の被災度区分判定基準」では、損傷度を部材の破壊の程度によりレベル（破壊程度最小）からレベル（破壊程度最大）の5段階としている。図中の各鉛直部材に示した3つの損傷度は、各階の鉛直部材の損傷度を示しており、下を1階、上を3階としている。

1階C通りに損傷度の柱が2本、2階C通りに損傷度の柱が2本確認された。これらの柱はすべてせん断破壊していた。1階の柱は主筋が座屈していた。写真-2は損傷度の被害を受けた2階の柱の被害状況を示している。図-5は損傷が特にひどかったC通りのひび割れ状況を示したものである。図中の数字はひび割れ幅を示している。補強予定であった1階2通りの壁柱はせん断破壊し、ひび割れ幅が5mmであった。また、6通りの壁柱は1階が両側増設袖壁付柱で、2、3階が片側増設袖壁付柱になっている。2階の柱は補強部分がせん断破壊をおこしていた。この柱は上下階の剛性の違いにより、2階に大きなせん断力が作用したと考えられる。9通りの柱は耐震補強が完了しており、両側増設袖壁付柱になっていた。この通りの柱では、柱部分に軽微なせん断ひび割れを起こした部材や、増設袖壁周辺に軽微なひび割れが確認された。増設袖壁と柱部分が分離してせん断力に抵抗したと考えられる。増設袖壁で補強していない部材が、せん断破壊し、補強した部材が軽微な被害となっていることを考えると、内法高さの低く扁平な柱をせん断破壊させない補強方法として、両側増設袖壁は有効であるといえる。A通り及びB通りの柱部材は被害がなかった。

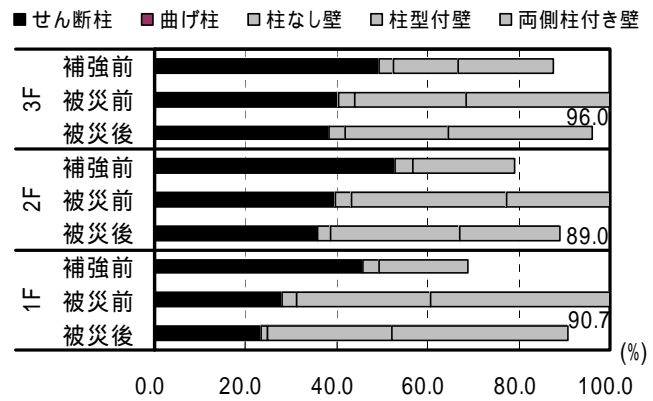
図 - 6 桁行方向各階の耐震性能残存率

図 - 6 は、(2)で示した損傷度より桁行方向の耐震性能残存率を算定した結果を示している。図中の数値は各階の耐震性能残存率を示している。なお、図中には、被災前の耐震性能を 100%とした補強前の耐震性能を被災度区分判定基準<sup>1)</sup>により求めた結果も示した。被災後の耐震性能残存率 R は 89.0~96.0%となっていた。最も小さい値を示した 2 階で建物の被災度区分を判定すると、小破であった。また、被災後の建物の耐震性能は、補強前の耐震性能を確保できていることが図よりわかる。

図中の補強前と被災前の耐震性能残存率を見ると、被災前の耐震性能が補強前に比べ 1.1~1.5 倍向上していることがわかる。耐震補強された建物の被災度が小破になっていたことを考えると、耐震性能が耐震補強による耐震性能の向上がなかったら、本地震による被災度は少なくとも同レベルまたは 1 ランク上になっていたと考えられる。

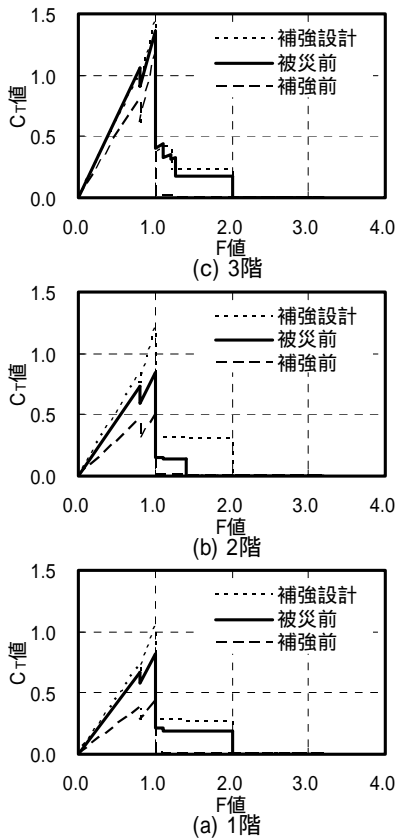
図 - 7 C<sub>r</sub>-F 図

図 - 7 は各階の C<sub>T</sub>-F 関係を示したものである。各階ともに、補強前に比べ、被災前は強度が高くなっていることがわかる。耐震補強により耐震性能が向上していることが判断できる。

また、同図では耐震補強設計の耐震診断結果を示している。補強設計のIs値はIso値を大きく上回っている。また、図-7(a)及び(b)における耐震設計後の1, 2階のC<sub>r</sub>値は被災前の補強におけるC<sub>r</sub>値と比べ1.3から1.4倍大きくなっており、C<sub>r</sub>値が1.0を上回っている。過去の被害例よりC<sub>r</sub>値が高くなると被害が小さくなっていく傾向があることがわかっているため、地震発生前に耐震補強が設

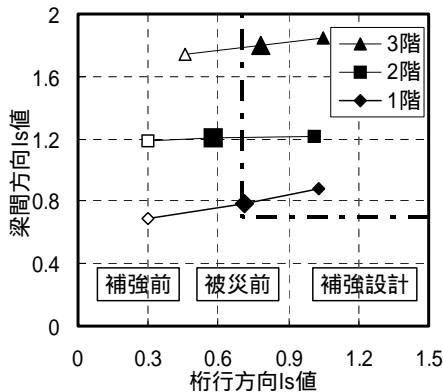
図 - 8 耐震指標 (2次診断)

本建物の構造耐震指標 Is 値の推移を検証し、建物被害との関係を考察した。図 - 8 は、梁間方向と桁行方向の構造耐震指標 Is 値の関係を示したものである。図中には、各階毎に補強前、被災前及び補強設計の値を示している。また、図中の 1 点鎖線は学校建物の構造

り小さくなっており、耐震補強が効果的に施されなかった。今回の地震では、2階の被害が他の階に比べ被害が大きくなった理由の1つとして、耐震性能がこの階だけ十分ではなかったことが考えられる。また、地域係数Zを1.0として、地震の発生頻度期待値を無視した場合、1階のIs値はIso値より小さくなり、大地震に対する耐震性能が十分ではなかったことがわかる。これが、1階で被害を受けた理由であると考えられる。

補強前の状態では、桁行方向のIs値は各階共にIso値を大きく下回っている。これは、C通りの架構に第2種構造要素の柱があるために、F値を0.8としてIs値の算定を行っていることに1つの要因がある。梁間方向のIs値は、1階で若干不十分であるが、2, 3階では満足していた。

地震発生前までに施された耐震補強により、1階及び3階のIs値がIso値より高くなっており、耐震性能が改善されたことがわかる。しかし、2階については、耐震補強したにも関わらず、Is値がIso値より

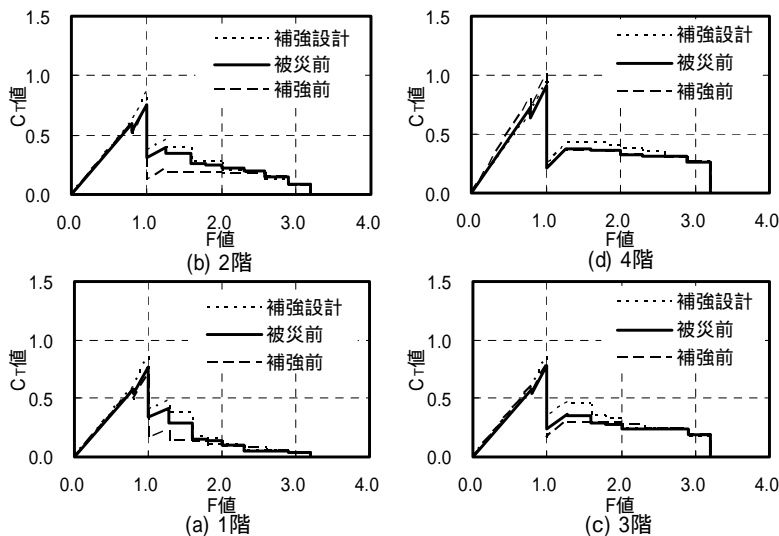
図 - 12  $C_T$ - $F$  関係図

図 - 12によると、補強前と被災前でC<sub>T</sub>-F関係があまり変わっていないことがわかる。これは、ブレースにより建物の強度が上昇

したが、せん断破壊をおこす短柱にスリットを設置したために部材の強度が低下し、建物全体として強度に変化がなかったことによる。

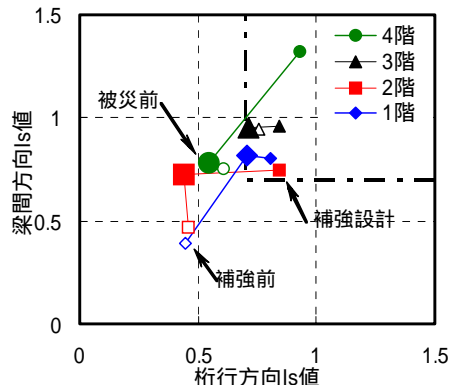
図 - 13 耐震診断結果

図 - 13 は補強前、被災前及び補強設計の桁行方向と梁間方向の  $I_s$  値の関係が推移していく様子を示している。図中の1点鎖線は  $I_s$  値 0.7 を示している。被災前の桁行方向の耐震性能は、2, 3, 4 階で補強前とほぼ同じであった。これは、建物の強度の上昇があまり見られなかったことによる。2, 4 階で梁間方向と桁行方向ともに耐震性能が不十分であったことがわかる。しかし、本建物の地震による被害は軽微であった。軽微な被害となった要因として、地震時に極脆性柱が被害を受けるほどの変形、つまり、 $F$  値 0.8 相当の変形に達しなかった、もしくは、応答変形は大きかったが極脆性柱の最大強度時の変形が  $F$  値 0.8 相当の変形より大きいために損傷を受け
