2004年新潟県中越地震における耐震補強したRC造建物の補強の効果 STRENGTHENING EFFECT OF STRENGTHENED R/C BUILDINGS DURING THE 2004 MID NIIGATA PREFECTURE EARTHQUAKE

本多良政*, 加藤大介**
Yoshimasa HONDA and Daisuke KATO

Keywords: The 2004 Mid Niigata Prefecture Earthquake, Strengthening, Seismic Capacity Assessment of Existing R/C Buildings
2004年新潟県中越地震, 耐震補強, 耐震診断

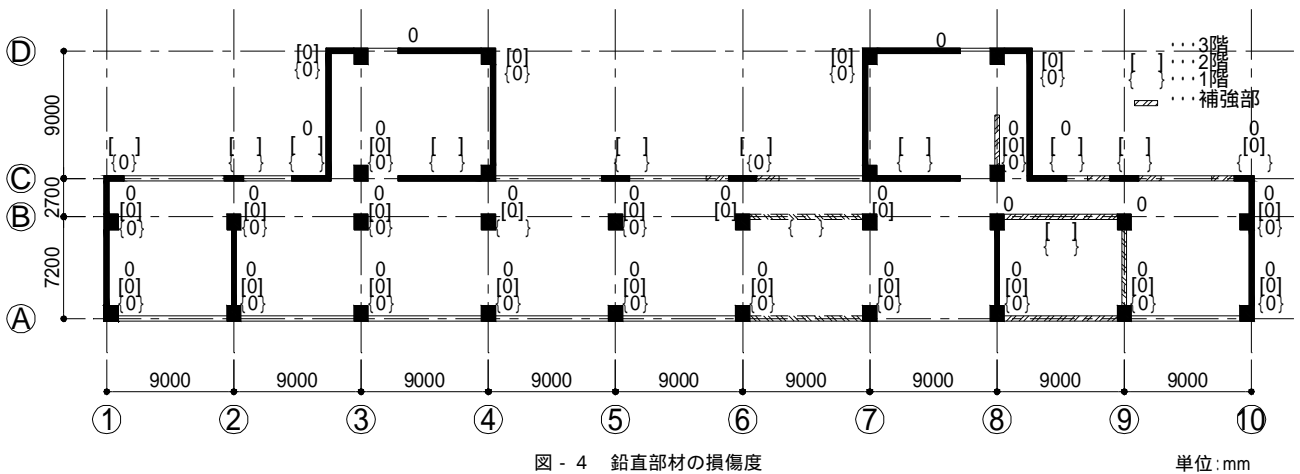
図 - 4 鉛直部材の損傷度

度は、日本建築防災協会の「震災建築物の被災度区分判定基準」により判定している。「震災建築物の被災度区分判定基準」では、損傷度を部材の破壊の程度によりレベル（破壊程度最小）からレベル（破壊程度最大）の5段階としている。図中の各鉛直部材に示した3つの損傷度は、各階の鉛直部材の損傷度を示しており、下を1階、上を3階としている。

1階C通りに損傷度の柱が2本、2階C通りに損傷度の柱が2本確認された。これらの柱はすべてせん断破壊していた。1階の柱は主筋が座屈していた。写真-2は損傷度の被害を受けた2階の柱の被害状況を示している。図-5は損傷が特にひどかったC通りのひび割れ状況を示したものである。図中の数字はひび割れ幅を示している。補強予定であった1階2通りの壁柱はせん断破壊し、ひび割れ幅が5mmであった。また、6通りの壁柱は1階が両側増設袖壁付柱で、2、3階が片側増設袖壁付柱になっている。2階の柱は補強部分がせん断破壊をおこしていた。この柱は上下階の剛性の違いにより、2階に大きなせん断力が作用したと考えられる。9通りの柱は耐震補強が完了しており、両側増設袖壁付柱になっていた。この通りの柱では、柱部分に軽微なせん断ひび割れを起こした部材や、増設袖壁周辺に軽微なひび割れが確認された。増設袖壁と柱部分が分離してせん断力に抵抗したと考えられる。増設袖壁で補強していない部材が、せん断破壊し、補強した部材が軽微な被害となっていることを考えると、内法高さの低く扁平な柱をせん断破壊させない補強方法として、両側増設袖壁は有効であるといえる。A通り及びB通りの柱部材は被害がなかった。

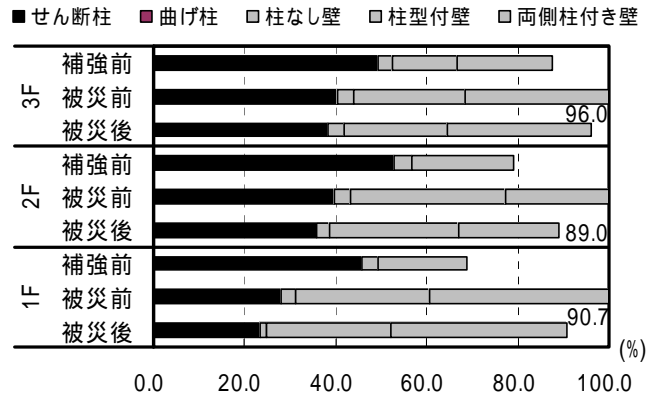
図 - 6 桁行方向各階の耐震性能残存率

図 - 6 は、(2)で示した損傷度より桁行方向の耐震性能残存率を算定した結果を示している。図中の数値は各階の耐震性能残存率を示している。なお、図中には、被災前の耐震性能を 100%とした補強前の耐震性能を被災度区分判定基準¹⁾により求めた結果も示した。被災後の耐震性能残存率 R は 89.0~96.0%となっていた。最も小さい値を示した 2 階で建物の被災度区分を判定すると、小破であった。また、被災後の建物の耐震性能は、補強前の耐震性能を確保できていることが図よりわかる。

図中の補強前と被災前の耐震性能残存率を見ると、被災前の耐震性能が補強前に比べ 1.1~1.5 倍向上していることがわかる。耐震補強された建物の被災度が小破になっていたことを考えると、耐震性能が耐震補強による耐震性能の向上がなかったら、本地震による被災度は少なくとも同レベルまたは 1 ランク上になっていたと考えられる。
