# 報告 新潟県中越地震におけるRC造建物の被害と耐震性能の関係

要旨：2004年10月23日に発生した新潟県中越地震では、広範囲にわたって建物の被害が生じた。本報告では、震度が高かった地域におけるRC造の学校建物を対象にし、その地域の耐震化の状況、建設年と被害の関係および耐震性能と被害の関係について調査した。調査は、日本建築学会の被害調査および被災度判定調査の報告書、新潟県の施設台帳、新潟県設計協同組合内の耐震判定会の耐震診断報告書、等の各報告書および現地調査や聞き取りによった。その結果、震度7地域では耐震化率が高く被害が少なかったこと、震度6強地域と6弱地域では構造耐震指標 $I_s$ 値と被害の間に有意な差が確認できた。

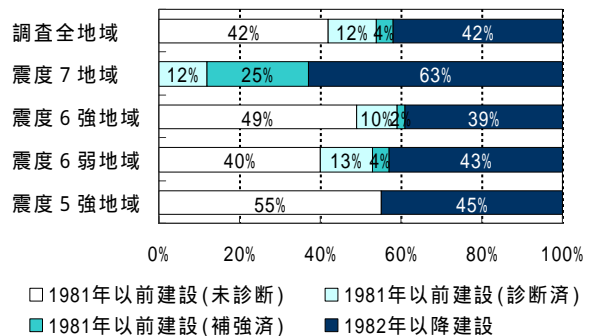
図-1 震度地域別の耐震化調査結果

表-1(b)は調査全地域の耐震化調査結果を震度地域別に棟数で示したもので，図-1は表-1(b)を図示したものである。耐震化率は，調査全地域で46%，震度7地域で88%，震度6強地域で41%，震度6弱地域で47%，震度5強地域で45%であった。震度7地域の川口町では，棟数が少ないとはいえ8棟のうち7棟が耐震化されていたため，他の地域に比べて耐震化率が非

常に高かったことが分かる。

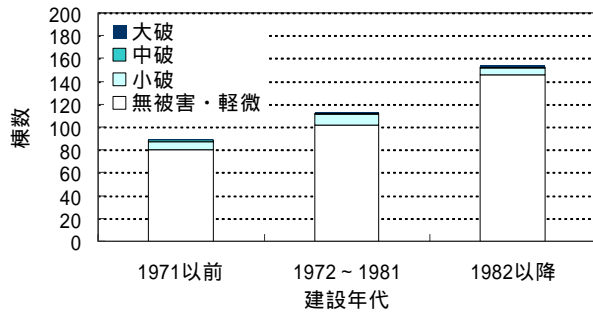
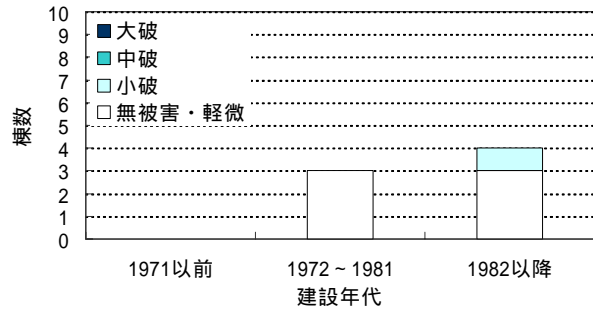
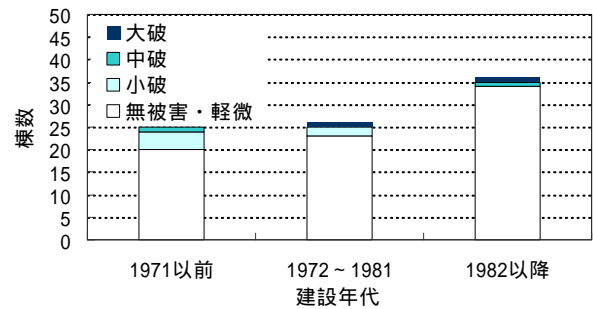
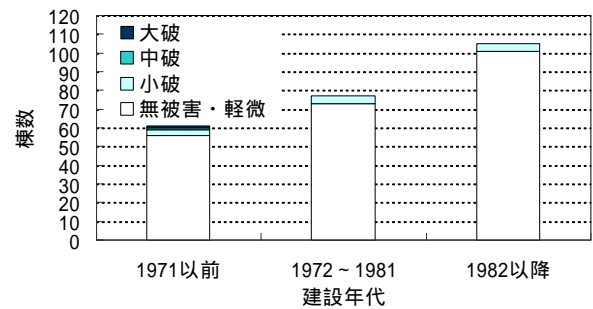
図 - 2 建設年と上部構造の被害の関係

図 - 2(a) ~ (d)は、上部構造に被害を受けた建物の建設年と被害の関係を震度地域別に示したものである。

上部構造に小破以上の被害を受けた建物は、調査全地域では 1971 年以前建設で 11%、1972 ~ 1981 年建設で 10%、1982 年以降建設で 5% (表 - 2(a))、震度 7 地域では 0%、0%、20% (表 - 2(b))、震度 6 強地域では、18%、11%、6% (表 - 2(c))、震度 6 弱地域では、8%、5%、4% (表 - 2(d))であった。棟数の少ない震度 7 地域を除けば、建設年代が新しくなるほど小破以上の被害の割合は減少している。

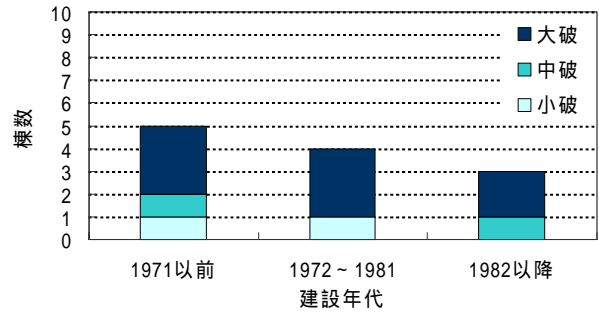
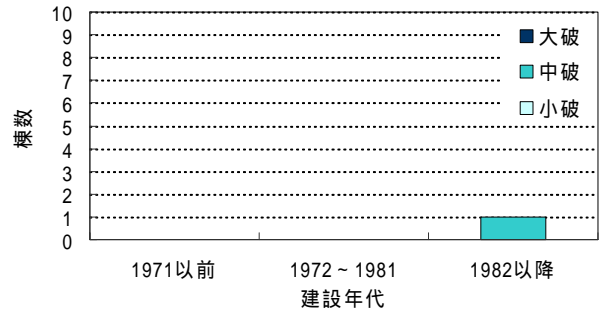
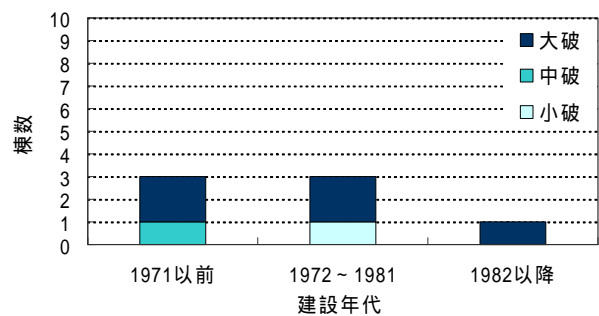
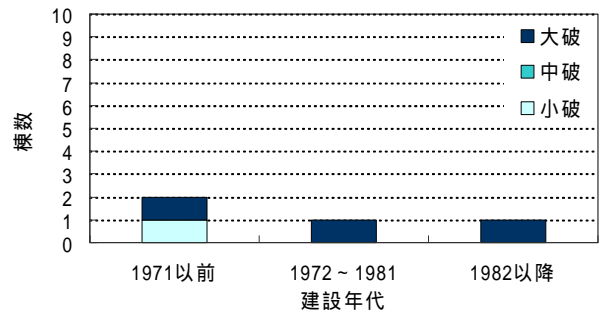
図 - 3 建設年と基礎構造の被害の関係

図 - 3(a) ~ (d)は、基礎構造に小破以上の被害を受けた建物の建設年と被害の関係を震度地域別に示したものである。

基礎構造に小破以上の被害を受けた建物は12棟あった(表-2(a))。小破2棟、中破2棟、大破8棟で、建設年代には相関が見られなかった。この中で、杭基礎建物は11棟で、直接基礎は小

大破の被害を受けた建物8棟のうち7棟は盛土と切土にまたがって建物が建設され、盛土側の地盤の崩落により建物が傾斜した。この中で、杭が露出し、せん断破壊が確認された建物もある。また、不同沈下を生じず、10cm沈下し中破となった建物があった。補強された建物にも杭基礎に大破の被害を受けたものが1棟あった。

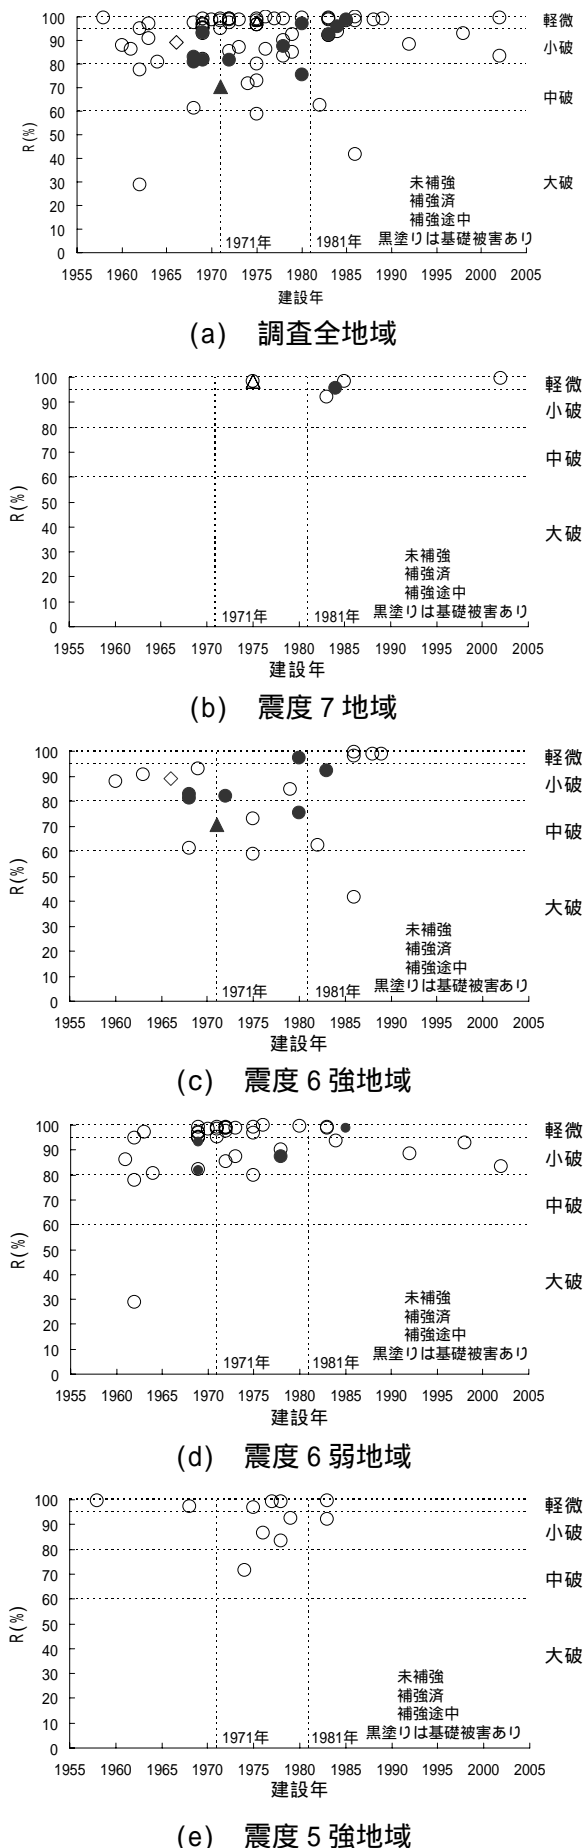
図 - 4 建設年と耐震性能残存率 R の関係

図 - 4(a) ~ (e)は、 $R$  の算定されている 78 棟を対象として建設年と  $R$  の関係を震度地域別に示したものである。は未補強の建物、は補強済の建物、は補強途中の建物、黒塗りは基礎構造に小破以上の被害を受けた建物を示す。

上部構造に大破の被害を受けた建物は 3 棟あった (図 - 4(a))。このうち 2 棟は震度 6 強地域

の建物 (図 - 4(c))であったが、いずれも 1 階柱の曲げ圧壊であった。このうち 1 棟は 1982 年以降に新耐震設計法により建設されたピロティ建物で、もう 1 棟は渡り廊下棟であった。大破の被害を受けたもう 1 棟は震度 6 弱地域の 1971 年以前に建設された建物 (図 - 4(d))で、1 階の桁行き方向の柱の多くがせん断破壊していた。これらの柱ではせん断破壊面でのコンクリートに打設不良が伺われた。

上部構造に中破の被害を受けた建物は 7 棟であった (図 - 4(a))。このうち震動による被害は 5 棟であった。これらの被害は渡り廊下棟の柱曲げとコンクリートの打設不良に起因する柱のせん断破壊の他に、極短柱のせん断破壊がみられ

た。また、震度5強地域でも2階の極短柱のせん断破壊による中破の被害がみられた(図-4(e))。

1982年以降に新耐震設計法で建設された建物で上部構造に中破以上の被害を受けたものは2棟あり、いずれも1階柱の曲げ破壊であった(図

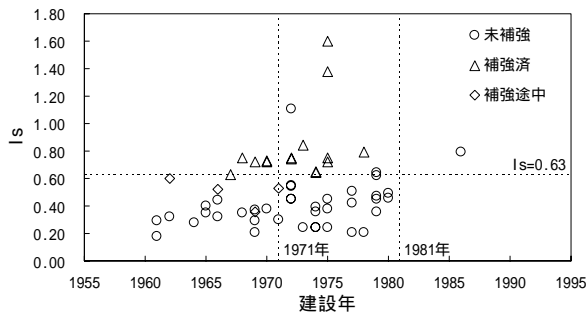
図 - 5 建設年と構造耐震指標  $I_s$  の関係

地震時の構造耐震指標  $I_s$  が確認できた58棟を対象として、 $I_s$  値と建設年の関係を図 - 5 に示す。

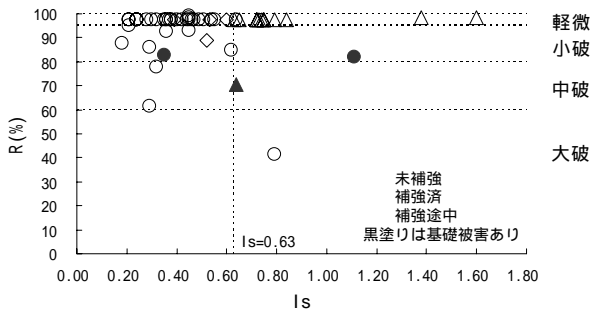
(a) 調査全地域(58 棟)

調査全地域では、大破の被害を受けた建物が1棟、中破の被害を受けた建物が3棟あった。また、 $I_s$  値が基準値  $I_{so}$  を上回っている建物の被害は、小破、中破、大破でそれぞれ1棟ずつあった(図 - 6(a))。ただし、大破の被害を受けた1棟は、震度6強地域のピロティ建物で、1階柱の曲げ破壊であった(図 - 6(c))。小破と中破のそれぞれ1棟は、いずれも震度6強地域の基礎構造に被害を受けた建物であった(図 - 6(c))。

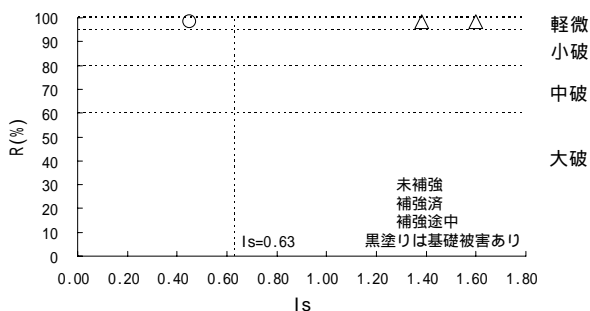
(b) 震度 7 地域(3 棟)

震度7地域では、耐震化率が高いことは前述したが、旧基準で設計された建物1棟を含む全建物3棟の被害は軽微であった(図 - 6(b))。

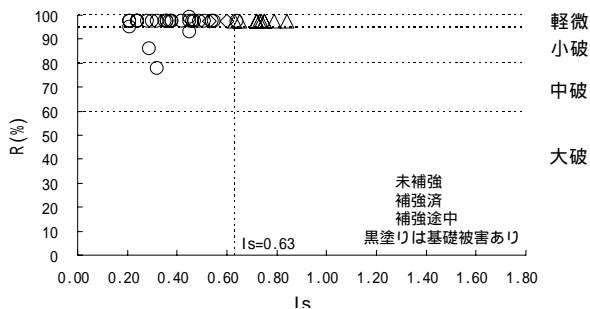
(d) 震度 6 弱地域(42 棟)

震度6弱地域では、小破と小破に近い中破の

被害を受けた建物が計 3 棟見られるが、 $I_s$  値に関わらずほとんどの建物の被害が軽微に収まっている (図 - 6(d))。
