2007年7月16日新潟中越沖地震 7月17日調査報告

加藤大介・中村友紀子（新潟大学）

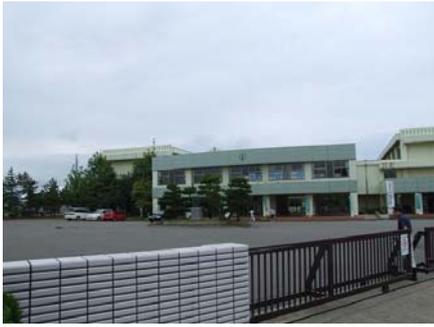
写真 2-1

RC 造 3 層の 2 棟とそれらをつなぐ RC 造 2 層の 2 棟の渡り廊下件教室棟よりなる（写真 2-1）。これらは EXJ によりつながっている。さらに、給食センターを含む武闘場とも EXJ によりつながっている。他に、屋内体育館（梁間 H 形鋼ラーメン、桁行きブレース、屋根はブレース）。いずれも平成 5 年建築。

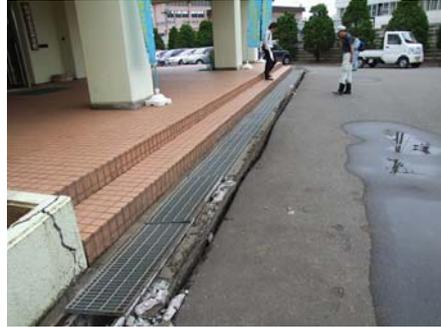
写真 2-2

建物周辺の地盤変状が激しく、建物の周囲が約 20cm 沈下している（写真 2-2）。さらに、周辺に地割れあり（写真 2-3）。建物が周辺地盤の変状によりそれぞれ独自に振動している。そのため、それぞれの EXJ は縦横にずれを生じている。最大は縦方向で約 6cm（写真 2-4）、水平方向で 17cm 程度（写真 2-5）。杭構造だとすると、杭の損傷が危惧される。構造体には損傷が見られない。また、渡廊下棟の 2 階のプレイルームの床が湾曲している可能性がある。ここは 2 階柱抜けになっている部分（1 階の柱自重が軽いところ）が相対的に上がっている。（写真 2-6）

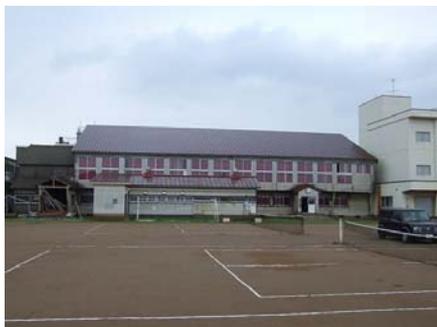
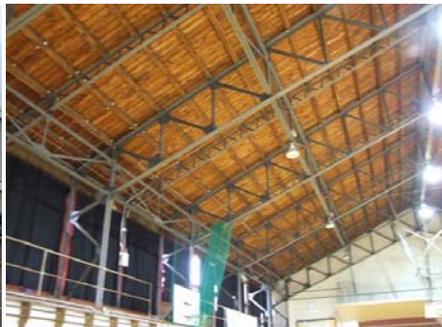
体育館は、古い方（写真2-7、8）が床の沈下があり、地盤の影響を受けている。新しい方（写真2-9、10）は妻面のドアが面外方向にはらみだしている（写真2-11）。それぞれ構造体に外面からは大きな損傷は観察されない。体育館に接続している木造部分入り口が大破している（写真2-12）

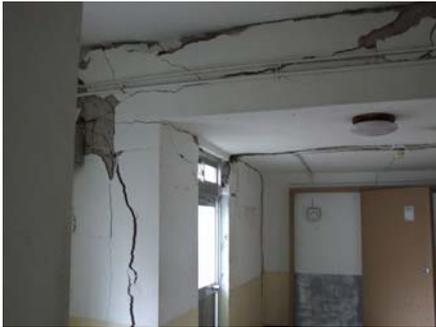
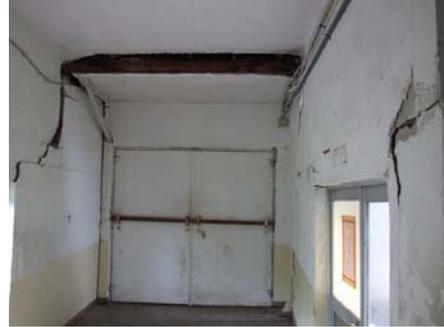
校舎はEXJなしに接続しているために、接続部分が大破している（写真2-13,14）。ただし、それぞれの校舎の構造体は2次部材にひび割れはみられるものの（写真2-15）、大きな損傷は受けていない。

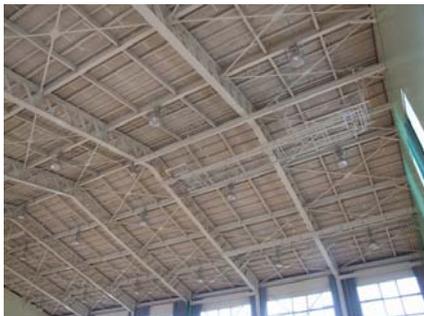
写真 2-16

体育館は避難所として使われていた。（写真2-16）

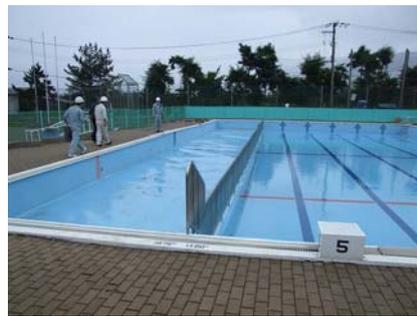
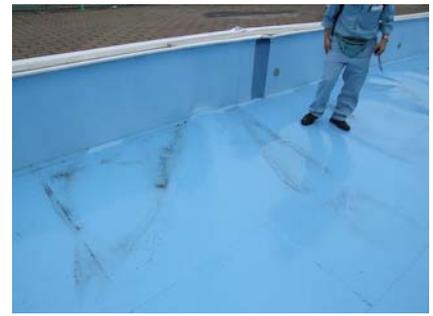
屋外のプール周辺に地盤変状による亀裂があり、その影響でプールのステンレスの枠に圧縮力が作用。中央付近でステンレスが局部座屈をおこし（写真2-17,18）、破断。プールの水がほぼ漏水。
