2007年7月16日新潟中越沖地震 7月18日調査報告

加藤大介・中村友紀子（新潟大学）

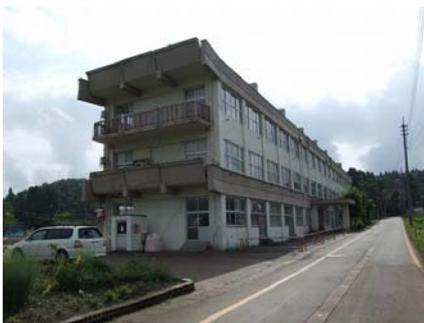
写真 2-1

校舎棟 RC3 延 2033 m² 1963 年（写真 2-1）

この建物は、中越地震で構造躯体に関する応急危険度判定結果 [要注意]、構造躯体に関する被災度区分判定結果 [小破] の判定をされている。2004 年 11/20（土）の調査報告では以下のような報告がなされている。

中越地震 2004 年の調査報告：B3 型校舎（長手方向の教室間に柱が 1 本、長手方向 3 構面）。3 構面とも内法高さが比較的長い柱であるが、1、2 階のほとんどの柱に曲げひび割れがみられた。ただし、せん断ひび割れもわずかに観察された。また、数本の柱にウオールガーダーとの取り合いの部分に仕上げモルタルの剥落がみられる。床を支える束が沈下し、床の振動障害が大きかった。また、屋上のオイルタンクが震動によりずれていた（長辺方向 18cm, 短辺方向 17cm）。

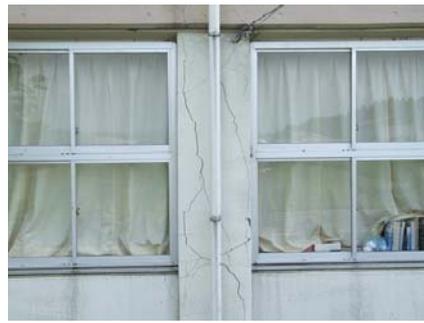
写真 2-2

この校舎棟は今回の地震によりさらに大きな被害を受けた。外観からのみの調査であった。1 階ではひび割れ幅の太い縦ひび割れが多いが、これらはせん断ひび割れに誘引されたモルタルの損傷と考えられる（写真 2-2）。その他に、明確なせん断破壊柱が観察され、損傷度Ⅲ程度のせん断破壊柱が 6 本程度（写真 2-3）、Ⅳ程度のせん断柱が 1 本（写真 2-4）であった。また、桁行き方向の損傷度ⅣからⅤの有開口壁が観察された（写真 2-5）。2 階は曲げせん断ひび割れが主体であった（写真 2-6）。

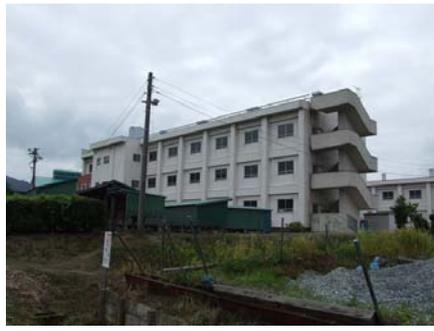
写真 2-8

RC 造 3 層の 1 棟(S46、写真 2-7)、RC 造 2 層の 2 棟(S46,47)の校舎。他に、屋内体育館(S47)。いずれも耐震診断がなされている。RC 造 3F 棟の妻面に階段室が独立して接続している(写真 2-8)。この階段室は、2004 年の中越地震で傾き本体との取り付け部分が損傷し、補修されていたとのこと。今回はこの補修部分が損傷し、中越地震以上に傾いていた(写真 2-9)。

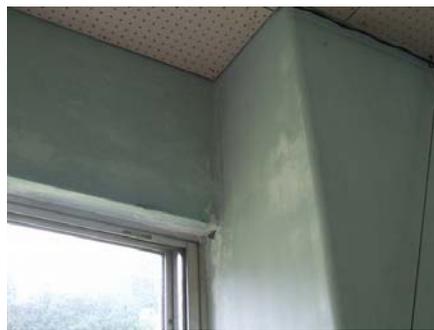
写真 2-11

校舎棟は 2004 年中越地震でひび割れが発生し、補修済みとのこと。今回は柱および腰壁垂れ壁にわずかな曲げひび割れが新たに観察されたが (写真 2-11)、他にはひび割れはみられなかった。

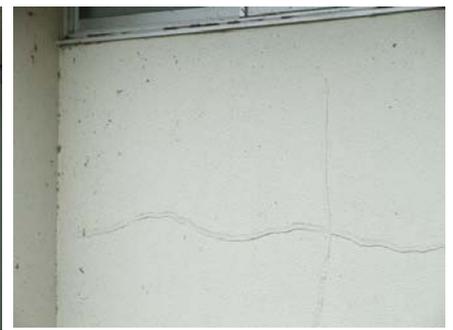
写真 2-12

体育館は、2004 年中越地震で天井パネルと壁パネルの落下があり、補修されていた。また、妻面外側のモルタルが落下したので、パネルに取り替えられていた。さらに、RC 部の桁行き中間梁にひび割れ補修痕があった (写真 2-12)。今回は、壁パネルは再度はらみだしていた (写真 2-13)。天井パネルは石膏ボードの粉が落ちる程度。外周は妻面のパネルと中間ばりとも損傷はなかった。

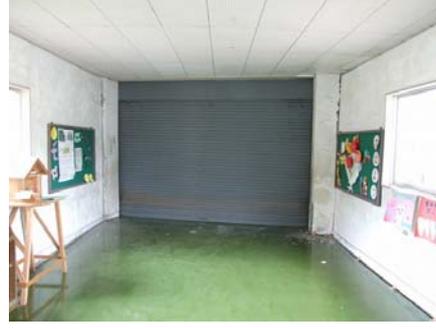
写真 2-14

渡り廊下との接続部は 2004 年と同じ場所が再度同じ損傷を受けたとのこと (写真 2-14)。校庭には高さ 5cm の地割れ (2004 年は 15cm) (写真 2-15)。

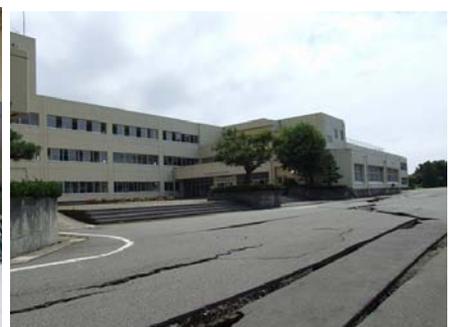
写真 2-18

崖地にたち、周辺の盛り土と思われる部分が地盤変状により大きな亀裂が生じていた（写真 2-18）。

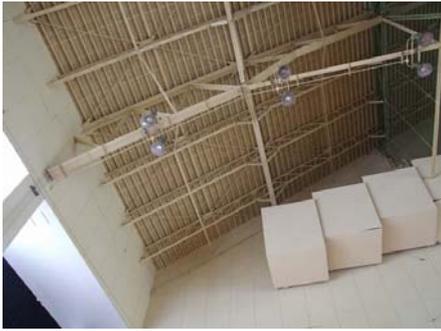
写真 2-19

体育館棟の梁間方向は山形鋼を用いた山形ラーメンであり、丸網による屋根ブレースで繋がれていた。この丸網のブレースに座屈後の湾曲が見られた（写真 2-19）。他に構造的な被害は観察されなかった。天井より暖房機が吊り下げられており、それを隠す形で反響版が取り付けられていた（写真 2-20）。この反響版は適切なぶれどめが設置されていなかったため、一部が落下し、大変危険な状態であった（写真 2-21）。

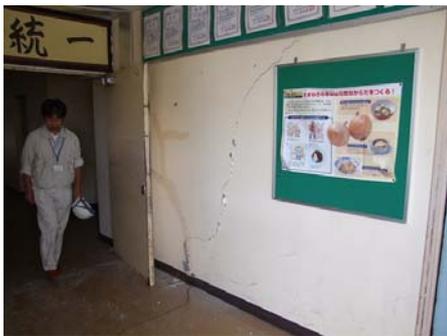
写真 2-22

校舎棟は構造的には体育館棟との EXJ. 付近の袖壁が大きく損傷していた（写真 2-22）。これは EXJ. が単純な平面ではなく、折れ曲がって設置されていた影響と思われる（写真 2-23）。また、高架水槽が破損し、溢水していた（写真 2-24、漏水による教室床の盛り上がり）。3F 天井裏の配管の吊り下げボルトが抜け出していた。

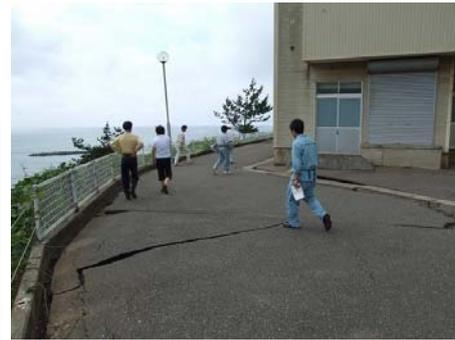
写真 2-26

海沿いの崖地にたち（写真 2-25）、周辺の地盤が海側へ移動したと思われる数本の亀裂が見られた。海側の亀裂が最も大きい（写真 2-26）。RC 造 3 階（S61、写真 2-27）と体育館棟（S39）。その他、体育館側に鉄骨 1 階建てのランチルームがとりつく。

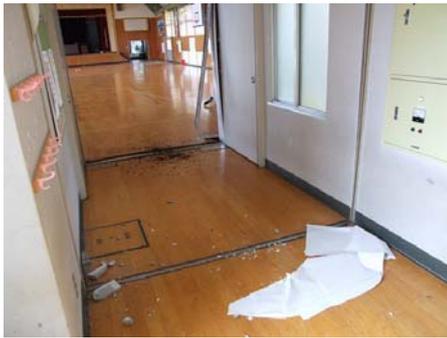
写真 2-28

校舎の損傷は少なかったが、体育館との EXJ. に大きな損傷があった（写真 2-28）。地盤変状により、EXJ. 部では体育館は水平方向は海側に 9cm、鉛直方向は下に 13cm ずれていた。また、校舎棟の基礎周辺には地盤の沈下があった（写真 2-29）。

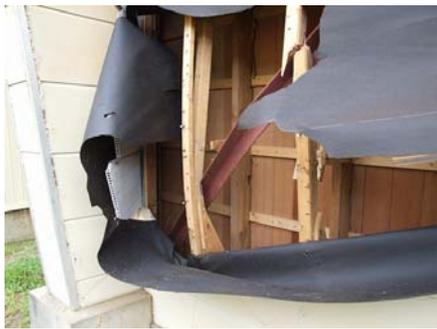
写真 2-31

体育館は桁行きが水平 L 形ブレース 4 つ、梁間が山形鋼による組み立てラーメン、屋根はゲビオンであった（写真 2-30）。ブレースは全て外壁で覆われていたが、4 つのブレースの内 1 つは座屈により大きくはらみだし、外壁を打ち破っていた（写真 2-31）。ブレースの取り付け柱脚はかぶりコンクリートが剥落し、アンカーボルトが露出していた（写真 2-32）。他の 3 つのブレースは外壁によりその損傷は観察できなかったが、柱脚にはモルタルの落下が見られた（写真 2-33）。この他に、地盤の変状により体育館の床が海側に傾斜していた。

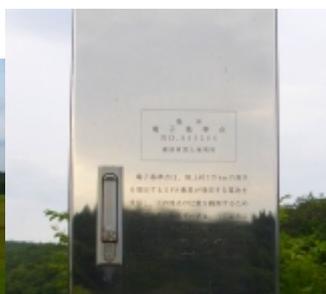
写真 1-3 8

気象庁観測局と国土地理院電子基準点が設置されている。中学校も高台の上にあり、それぞれグラウンドの両端に設置されていた。(写真 1-37~40)
