土井希祐(新潟大学), 稲田輝巳(新潟大学大学院)

11月7日に調査を行った長岡市の山本中学校の被害状況の概要を報告する。調査方法は外観調査である。所在地は長岡市鳴瀬町, 建築時期は, 校区内住民からの聞き取りによれば, 校舎棟1および体育館は築後20年程度経過している。

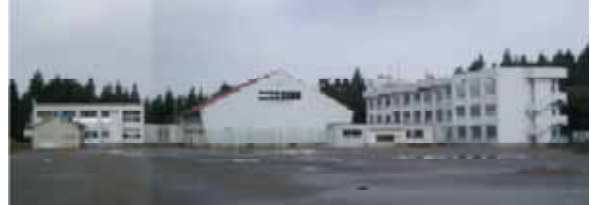
写真-1 全景

敷地は丘陵地を造成して造られている。敷地の北西よりに, 校舎棟1, 2, 体育館, 校舎棟3が北東から南西に向けて建っている(写真-1)。地震により, 敷地の周辺部が崩落または沈下している。特に, 敷地南東側に位置する校庭は北東側に向けて大きく崩落し, 校庭中央においても地割れが生じている(写真-2, 写真-3)。

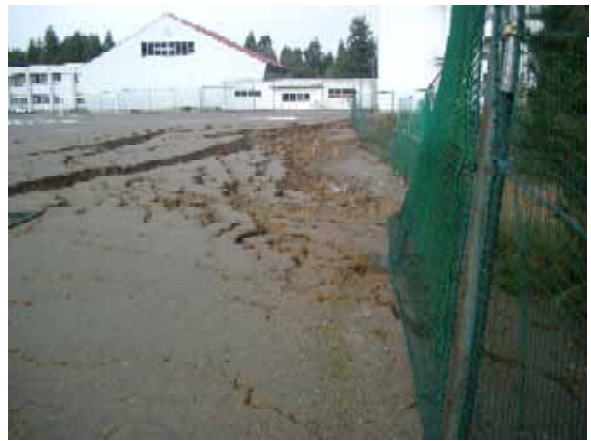
図-2 敷地の状況 (グランド東側が大きく崩落しており, その西側にも地割れが生じている。)

敷地の崩落は, 埋め立て部が主体と見受けられるが, 建物基礎の状況について詳細調査が必要と考えられる。また, 敷地周辺の地盤崩落および沈下の進展状況によっては不同沈下等による建物被害も懸念される。

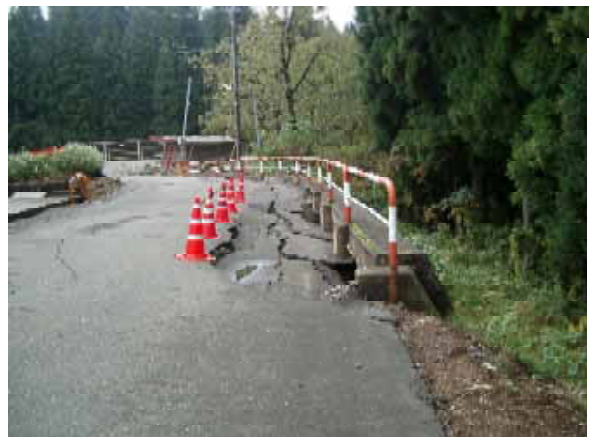
図-3 敷地の状況 (盛り土部分が沈下している。)

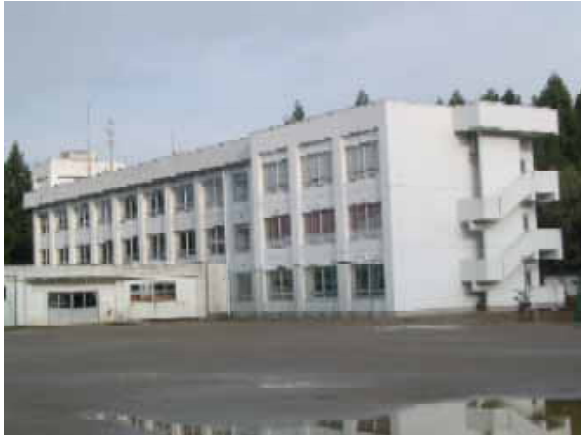
図 - 4 校舎棟全景

校舎棟は, 建物周囲の埋め戻し土が沈下している。現状では, 建物自体に不同沈下等による目立った構造的被害は今のところ見受けられない(写真-4, 写真-5)。

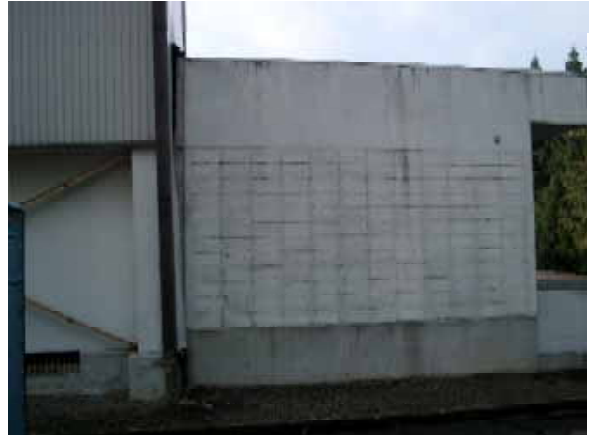
写真-6)。しかし, 本体北西側に接続するブロック造の附属部分が, 北西側地盤の沈下による不同沈下により, 本体との接続部に隙間を生じ, ブロック壁にひび割れを生じている(写真-7, 写真-8)。また, 附属部分の布基礎と体育館本体基礎との取り合い部にずれが生じている。この影響で, 本体柱脚のかぶりコンクリートが剥離し, 鉄筋が露出している(写真-9)。

写真 - 7 体育館と下屋の状況

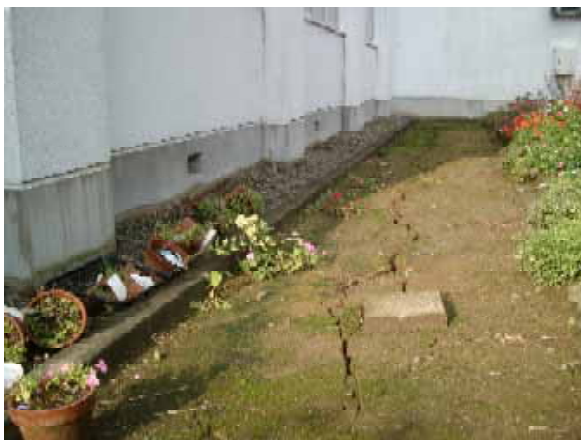
写真 - 5 校舎棟周囲の地盤沈下

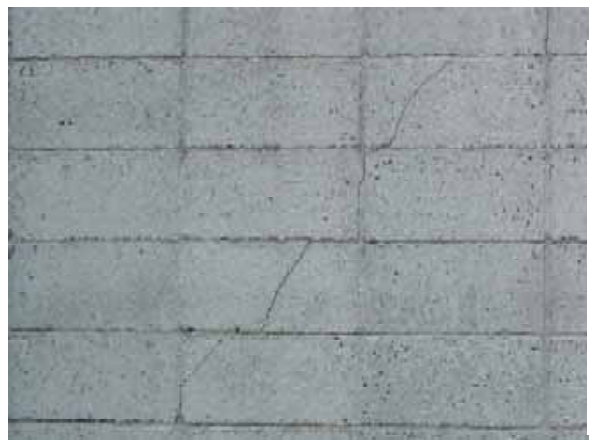
写真 - 8 ブロック壁のせん断ひび割れ

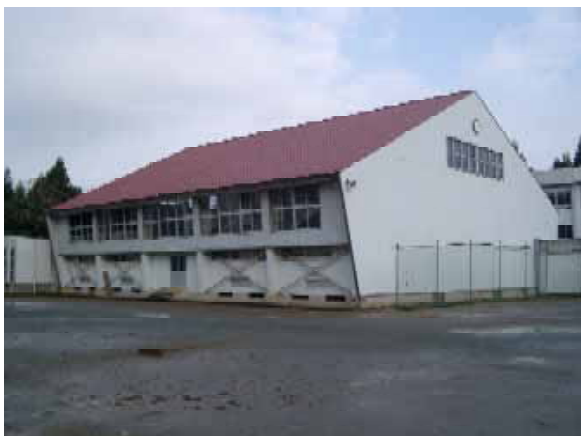
体育館本体は現状では, 建物周囲の地盤沈下による目立った不同沈下等は認められない(

校舎棟と比較して体育館の被害が大きかったのは, 丘陵地を造成して造られた敷地の影響により, 比較的長周期の地震動が卓越していたことが一因ではないかと思われ, 今後検証の必要

図 - 6 体育館全景（柱脚，壁面ブレース，屋根根面ブレース等に多数の被害が見られる。）

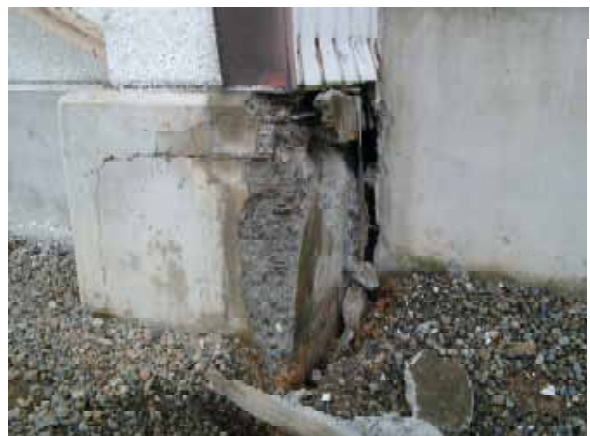
写真 - 9 体育館本体と附属部分との取り合い部

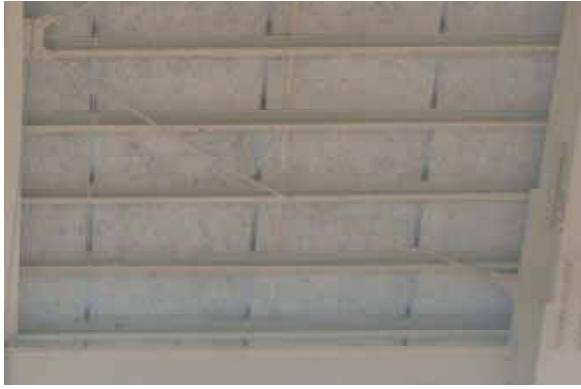
体育館本体は, 屋根面ブレースの, 壁面ブレース, 柱脚部に損傷を生じている。屋根面ブレースは丸鋼であり, ブレースの降伏後の残留変形(写真-10), ターンバックル位置のネジ部破断が生じている(写真-11)。壁面ブレースは山形鋼背合せ2面せん断接合であり, 母材の座屈を生じている(写真-12)。柱脚部は, 全箇所を押さえコンクリートに損傷を生じており, ベースプレート位置における水平ひび割れ(写真-13), コーン破壊によると思われる押さえコンクリート上面のひび割れ(

写真 - 1 0 屋根面ブレースの残留変形

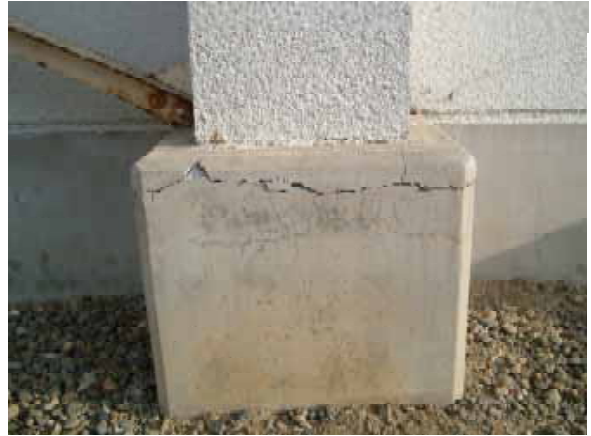
写真 - 1 3 柱脚コンクリートのひび割れ

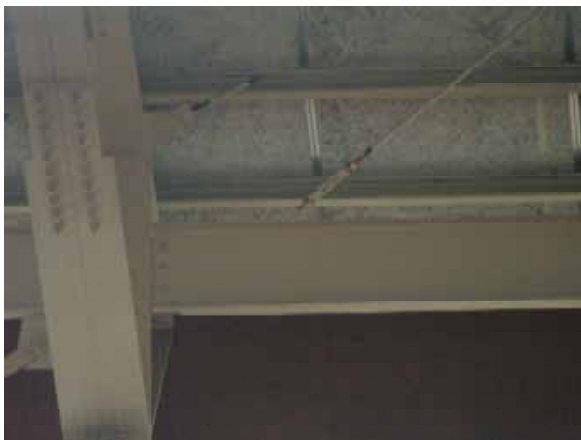
写真 - 1 1 屋根面ブレースのターンバックル部での破断

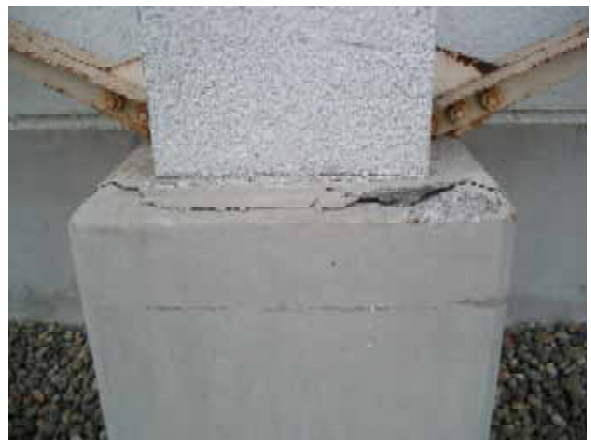
写真-14)等が生じている。しかし, 外壁ガラス窓等には被害は認められなかった。

写真 - 1 4 柱脚コンクリートのひび割れ
