加藤大介（新潟大学） 本多良政（新潟大学大学院）

1. はじめに

2004年10月23日に発生した新潟県中越地震の被害調査を行った。その概要を簡単に説明する。

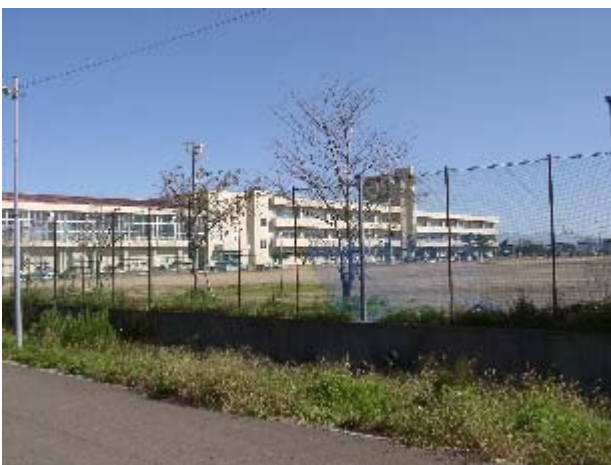
被害なし。

写真-3.1 分水北小学校 - 校舎、被害なし。

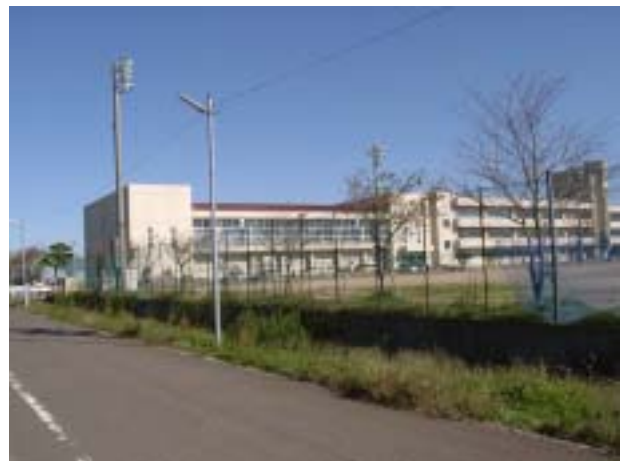
被害なし。

写真-3.2 分水北小学校 - 体育館：被害なし。

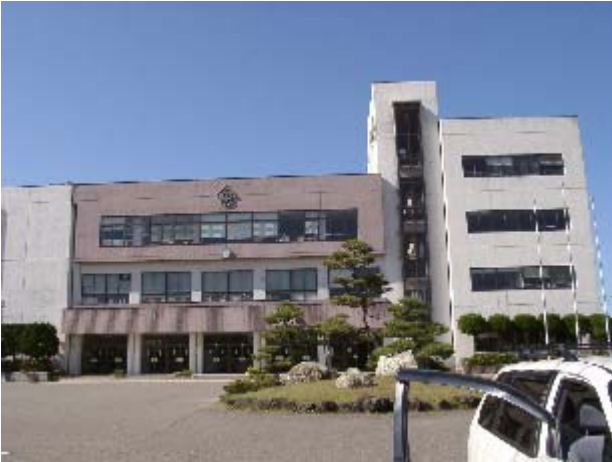
被害なし。

写真-3.3 分水中学校 - 校舎：被害なし。

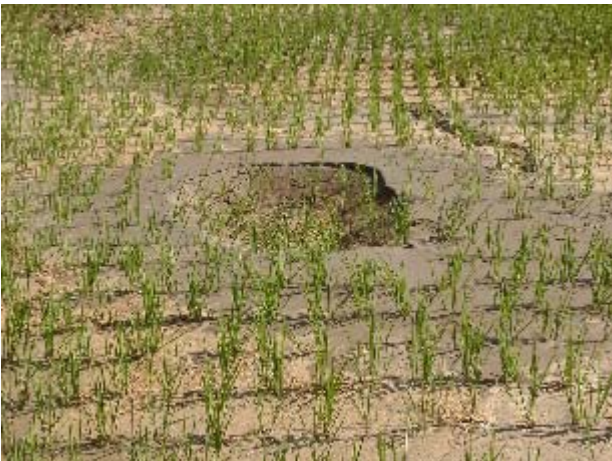
信濃川河川敷の田んぼに液状化の跡が見られた。

写真-3.4 河川敷の田んぼの液状化跡

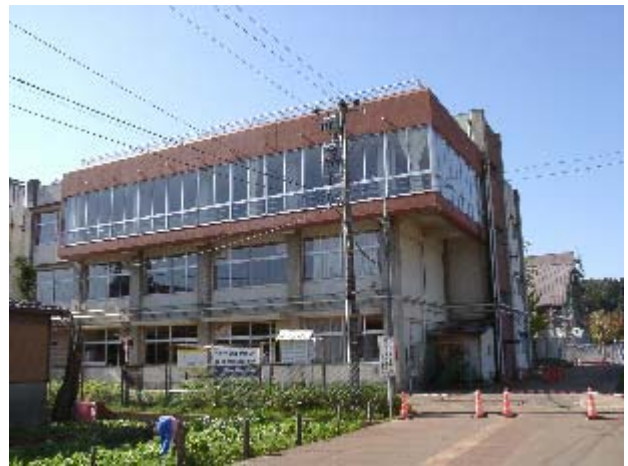
被害なし。

写真-4.1 与板小学校 - 校舎：被害なし。

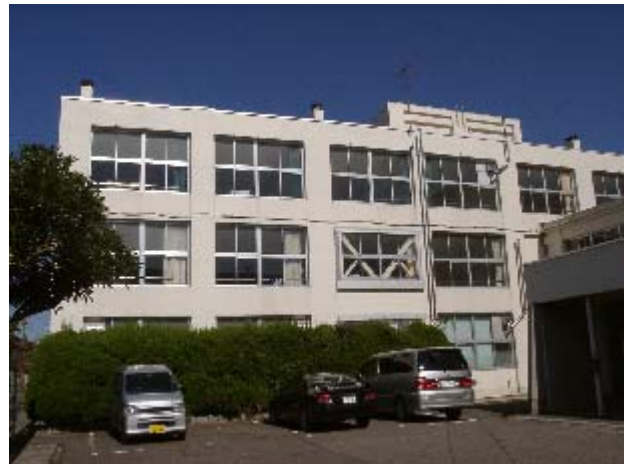
RC造3F、K型ブレースによる補強あり
被害なし。

写真-4.2 与板高校 - 校舎、被害なし。

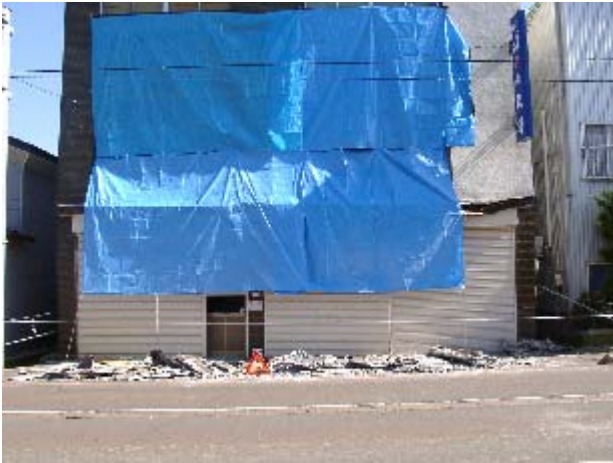
1/20rad 程度の残留変形が張間方向にあった。また、腰壁より上の部分で、外壁のずれが見られた。

前面道路側の2-3Fの外壁タイルは落下している。なお、この外壁タイルの下地は、波板の上にモルタルを塗っているものだった。

写真-4.3 商店Aの外壁剥落(このあたりから南側の地域は停電)

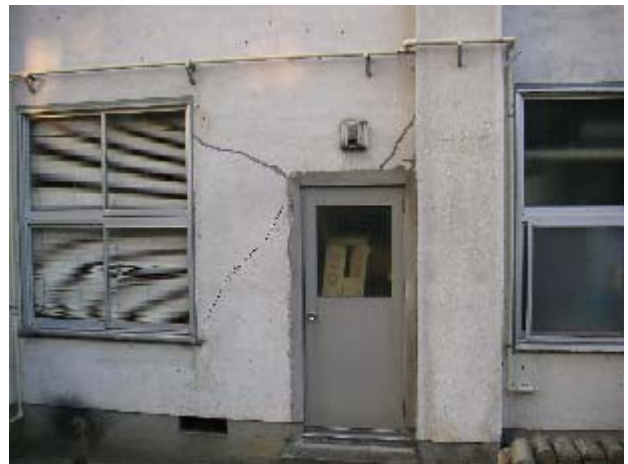
校舎の被害として、外壁にせん断破壊や煙突に曲げ破壊が見られた。

写真-5.3 小千谷小学校の外壁のせん断破壊

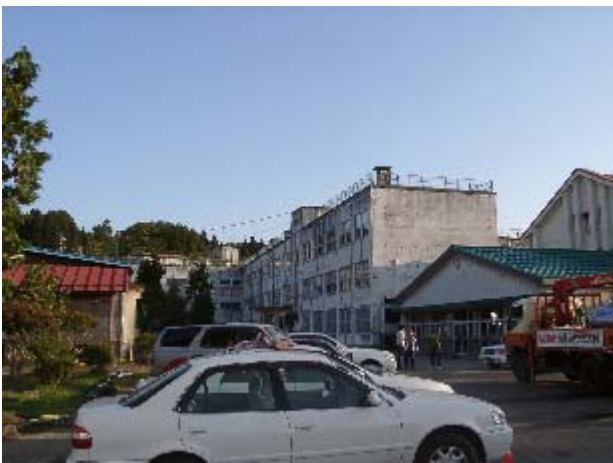
小千谷小学校周辺には、K-netの強震計(NIG019)が設置しており、最大加速度1308galを記録していた。

写真-5.1 小千谷小学校の正面全景：軽微、強震計(NIG019)の近くに建設されており、強震計は1308galを記録していた。

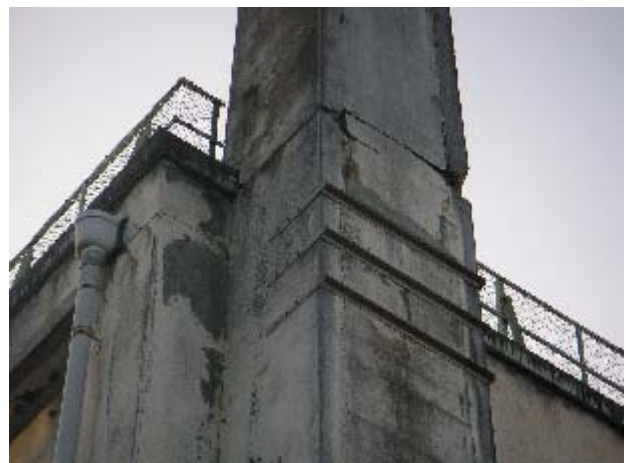
写真-5.4 小千谷小学校の煙突のひび割れ：曲げひび割れが全面に広がっていて危険な状態にある。

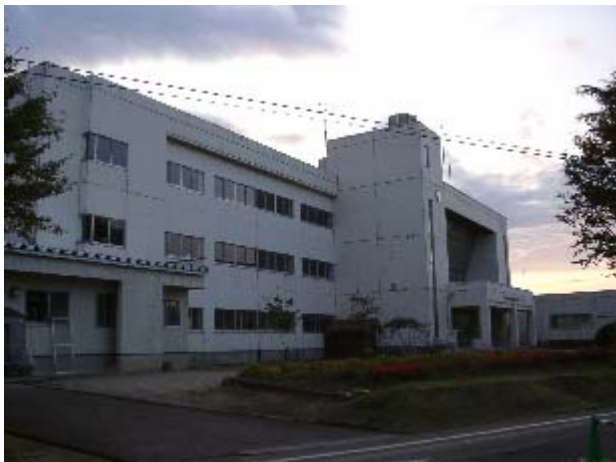
もともと入っていたと思われる乾燥収縮等のひび割れが進展したようなヘアークラック

が発生していた。

写真-5.5 千田小学校の校舎全景：軽微な被害、被災前に発生しているひび割れが多数あり。

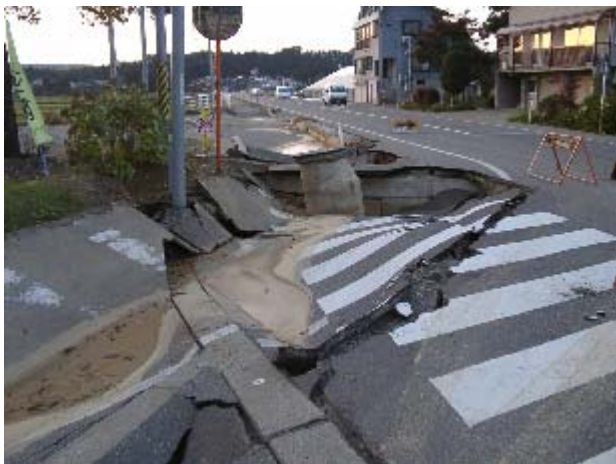
前面道路は、大きく陥没しており、液状化が起きたと思われる。

写真-5.6 千田小学校前の陥没した道路

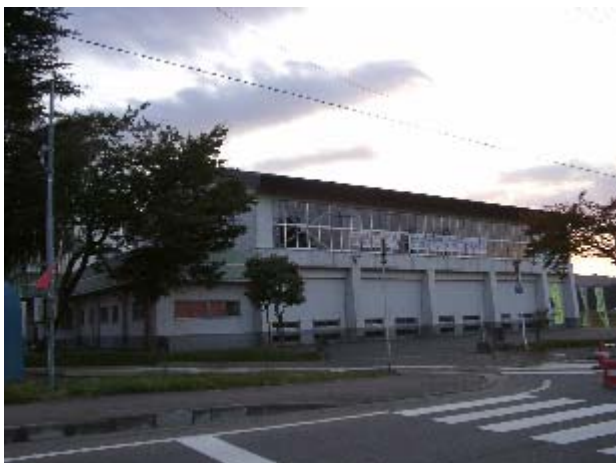
軽微な被害。

写真-5.7 千田小学校の体育館全景：目立った被害無し。

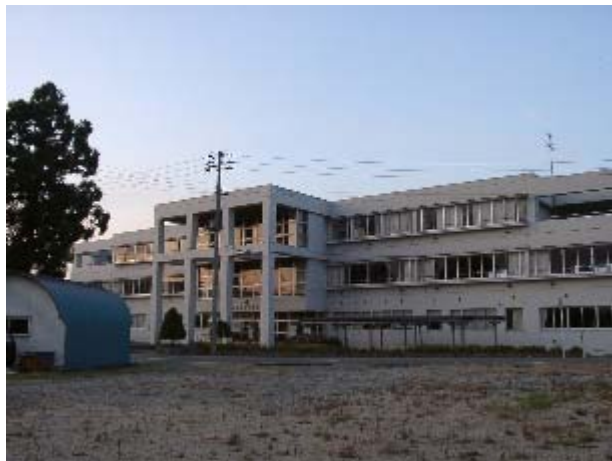
軽微な被害。

写真-5.8 千田中学校の校舎全景：校舎に大きなひび割れ等が見られなかった。

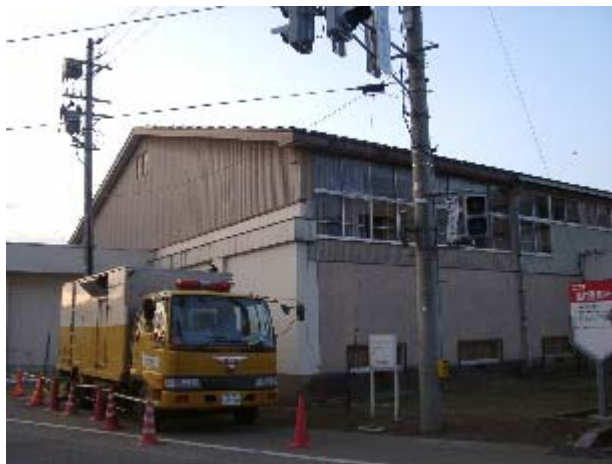
体育館の隅角部の柱にひび割れが生じていた。軽微な被害。

写真-5.9 千田中学校の体育館の様子：隅柱に縦にひび割れがあったが、その他大きな被害なし(ひび割れは次の写真)。

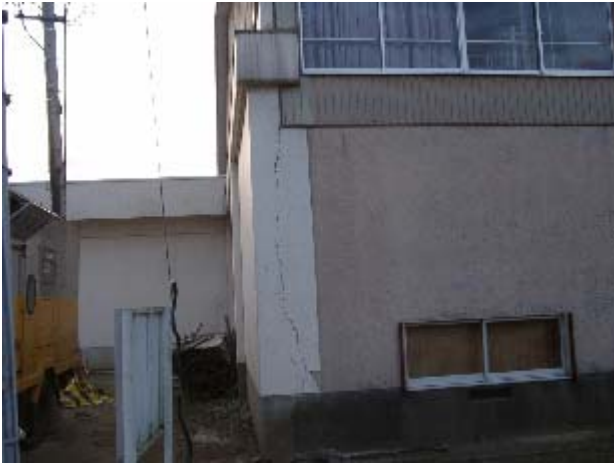
写真-5.10 千田中学校体育館の柱に入ったひび割れ

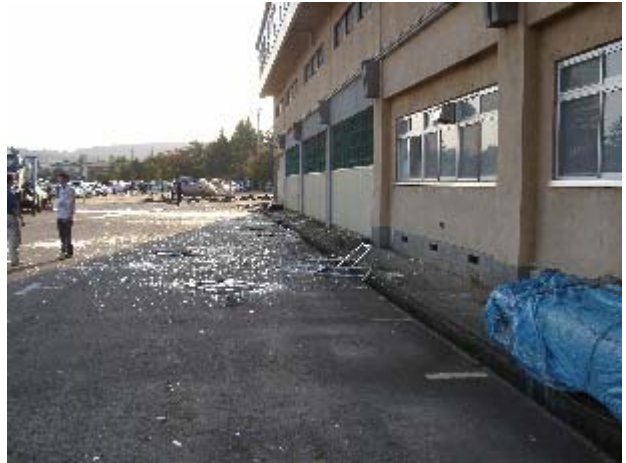
写真-5.12 市民体育館のガラスの割れ

外壁が剥がれ、ラチス梁が見えていた。また、建物周辺には割れたガラスの破片が散乱していた。

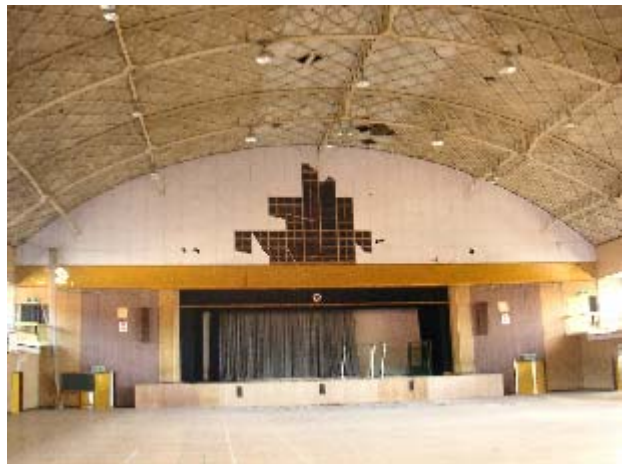
体育館の内部では、数枚の屋根の断熱材のパネルや内壁のパネルが落下していた。ガラスの破片も床に散乱していた。

写真-5.13 体育館内の様子：RS系のSK式シャーレーン？、剛床ありそうだが、ガラスが割れ、内装も剥落あり、避難所として使われていなかった。

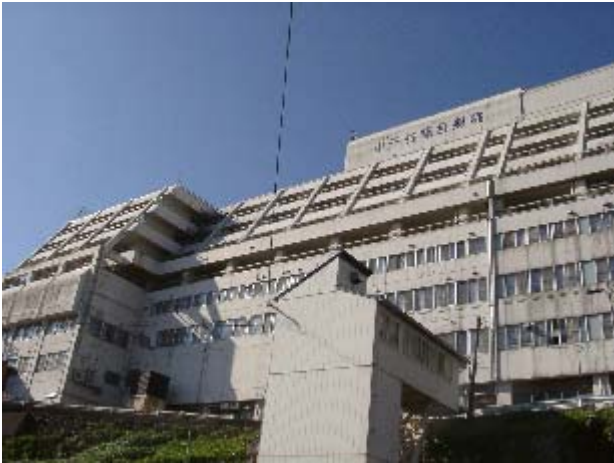
3階より上の階は、スプリンクラーの破損により床が水浸しになっており、使用できない状態であるという話を聞いた。

写真-5.14 小千谷総合病院 (RC 造約 7 階) の全景(南側) : 3F 以上ではスプリンクラー故障で水浸しののために使用できないそうだ。

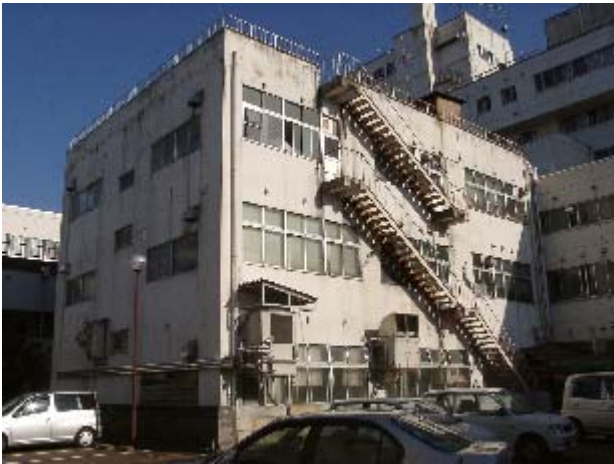
写真-5.15 小千谷総合病院の北西側張り出し部分 : 1F の柱がせん断破壊し、軸耐力を失っている。ここは資料室らしく、全体の建物の 3F 以下は通常に機能していた。柱の詳細は次の写真。

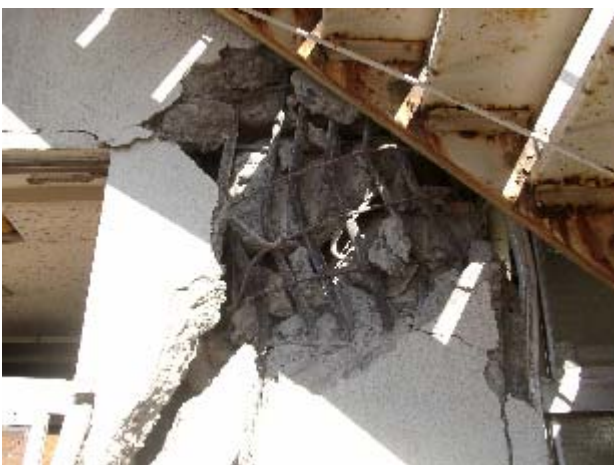
北西部の棟の1階にせん断破壊後に圧壊した柱が2本あった。この柱には主筋に29が、フープに9@150(フック90°)が使われていた。南側の棟の3F外壁に袖壁のせん断破壊が見られた。

写真-5.16 1 階柱のせん断破壊後の圧縮破壊 : 幅仕上げ含み 600mm、主筋 2φ、帯筋 9 @ 約 150 (90 度フック)

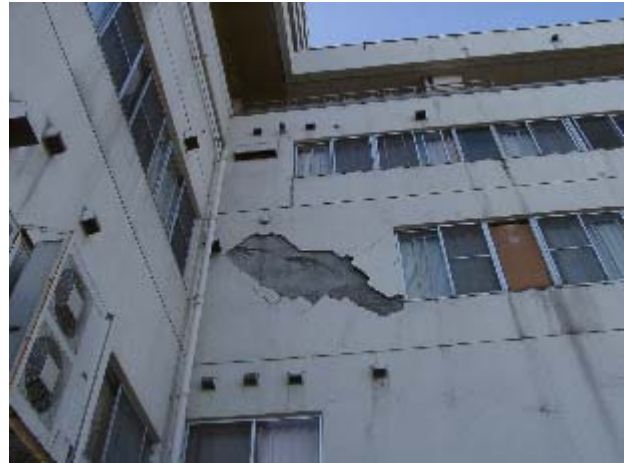
写真-5.17 南側 3F 袖壁に生じたせん断破壊

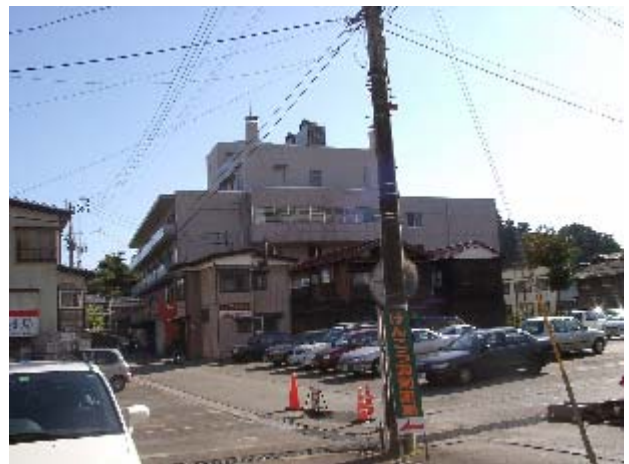
建物には損傷がないものの水道、電気、ガスの供給がないために、たてものが機能していないとの話を聞いた。

写真-5.18 水仙の家(免震建物)の全景(積層ゴム+すべり支承タイプ) : 事務長にお伺いしたら揺れたけど特に問題はなかったとのこと。ただし、電気、ガス、水道は周りが全部だめなので、やはりだめ。多少の蓄電分のみだったとのこと。1F は本館(この施設は前の写真の小千谷総合病院の分館)からの避難者でいっぱいだ

った。

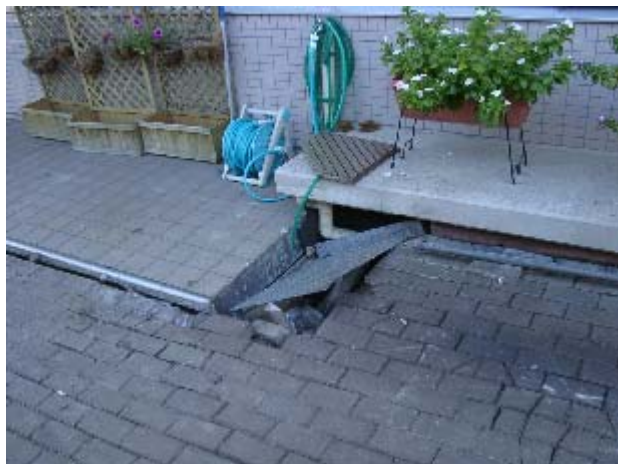
免震装置に残留変形が確認された。上部構造には、被害がなかった。外構のインターロッキングに犬走りとの接触と思われるめくれがあった。また、消雪パイプが犬走りとの接触により破損していた。

写真-5.19 免震建物の外構の損傷

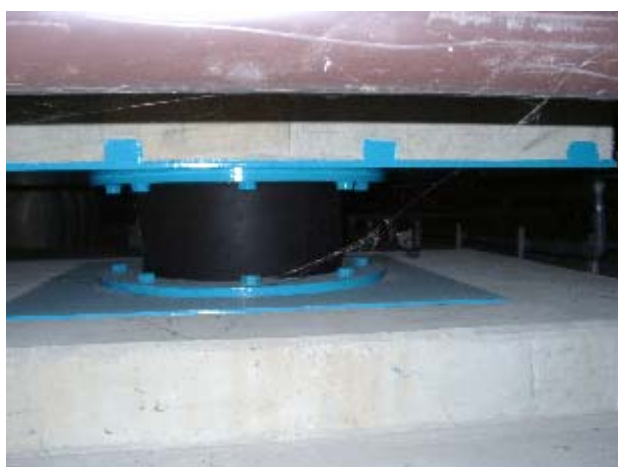
写真-5.20 積層ゴムの残留変形：暗くてよくわからないが変形が認められる。

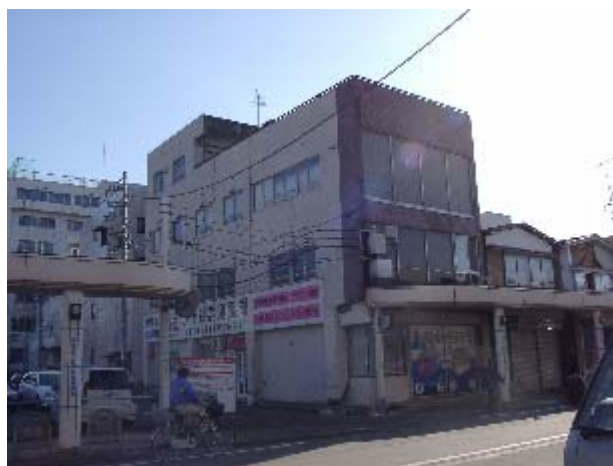
1階柱脚部に張間方向の曲げ破壊が見られた。柱の断面は520×580(桁行方向×張間方向、仕上げなし)で、主筋は22を、フープは9@150(フック90°)を使用していた。

写真-5.21 291号の商店街の3FのRC造被害建物の全景：道路に沿った方向(東西方向)の被害が大きい。一番手前の柱の詳細は次写真。

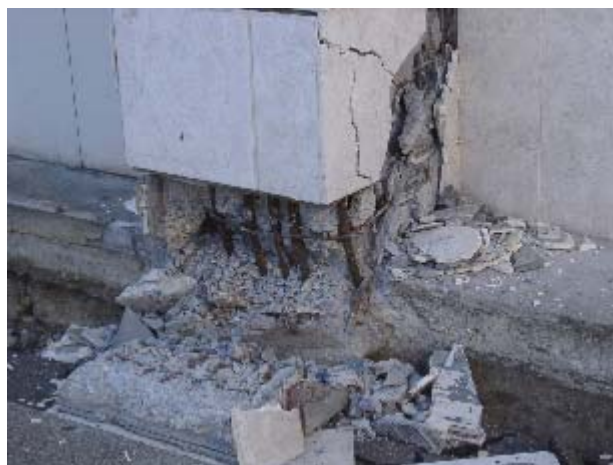
写真-5.22 柱脚の破壊状況：東西方向の柱脚ヒンジ領域の(曲げ破壊後の?)せん断破壊、主筋の座屈が見られる。52×58cm角(仕上げ無し)、主筋22、帯筋9@約150(90度フック)

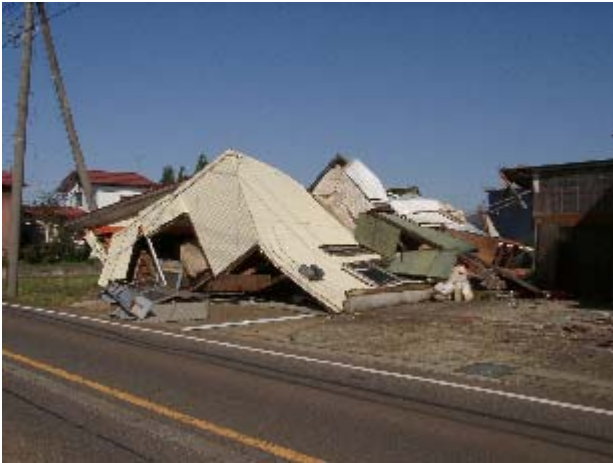
写真-5.23 崩壊した民家の車庫(小千谷市小栗田)

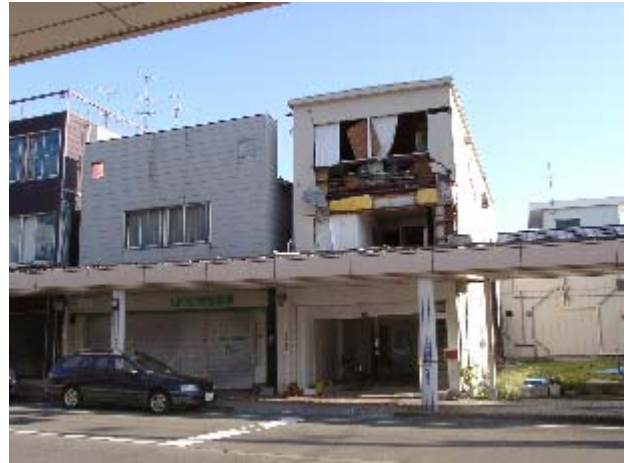
写真-5.25 鉄骨造の店舗兼住宅の外壁剥落状況

商店街沿いの S 造の建物は外壁が落下しているもの多く見られた。これらの外壁の下地は桟木の上にモルタルを塗っているようであった。この桟木は主構造に巻きつけるか取り付けてあったようであるが、振動により外れたのではないかと考えられる。

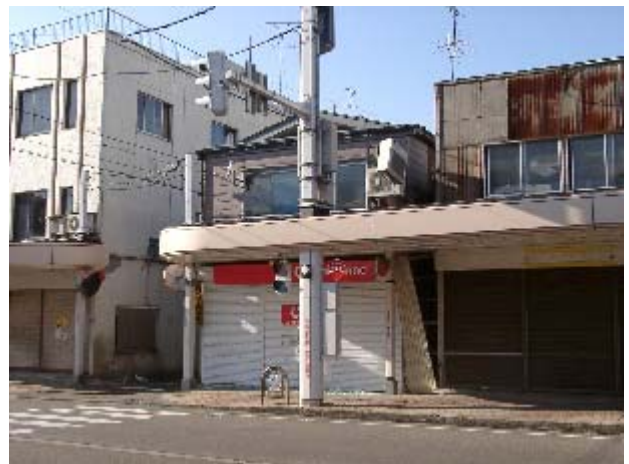
写真-5.26 2階外壁に取付けた室外機の倒れ

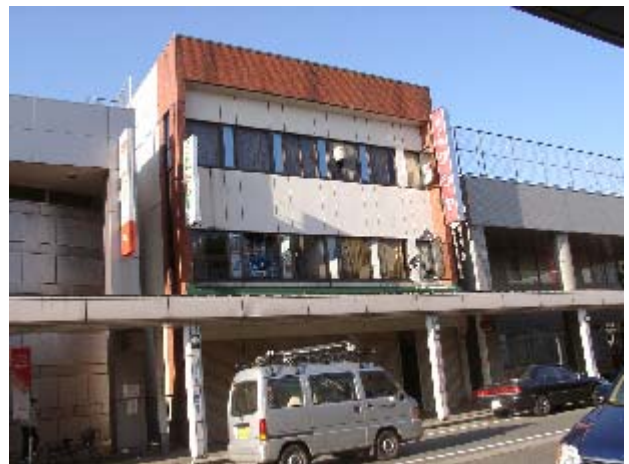
写真-5.27 店舗の外壁損傷状況：2, 3F がプレキャストのコンクリートのようにあるが一部コンクリートが剥落

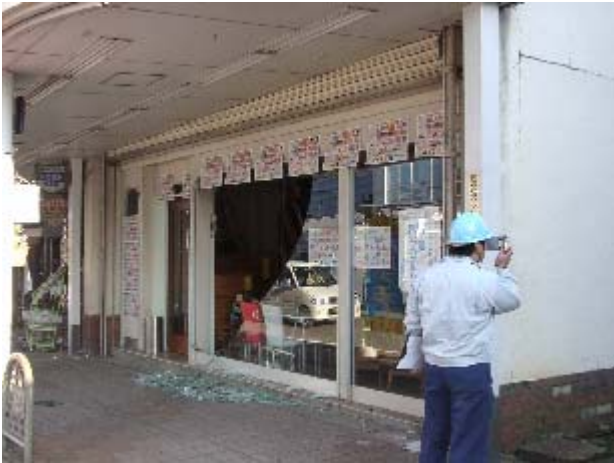
写真-5.28 店舗のガラスの割れ

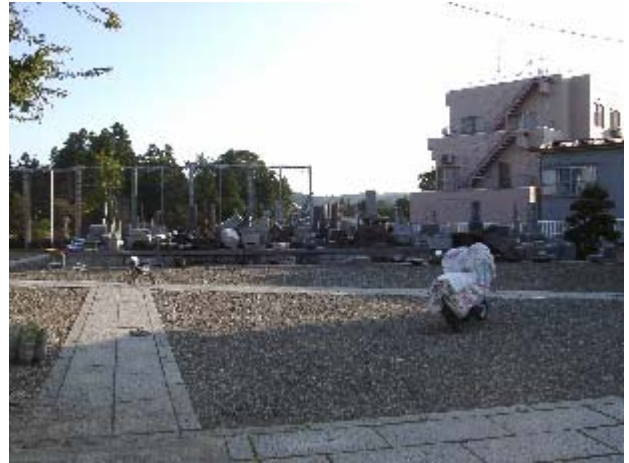
写真-5.31 墓石の転倒：約半分が転倒

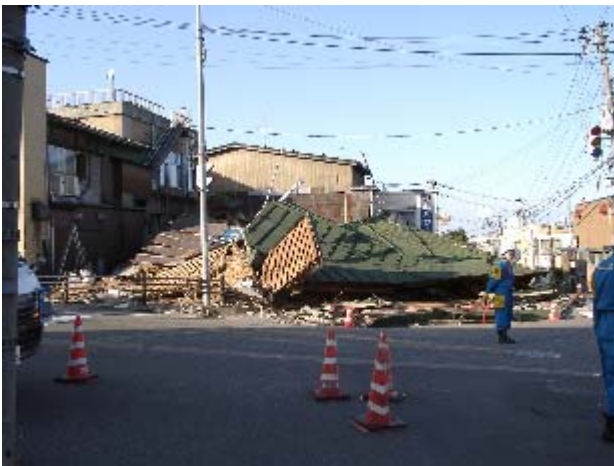
写真-5.29 木造住宅の崩壊(元町交差点)

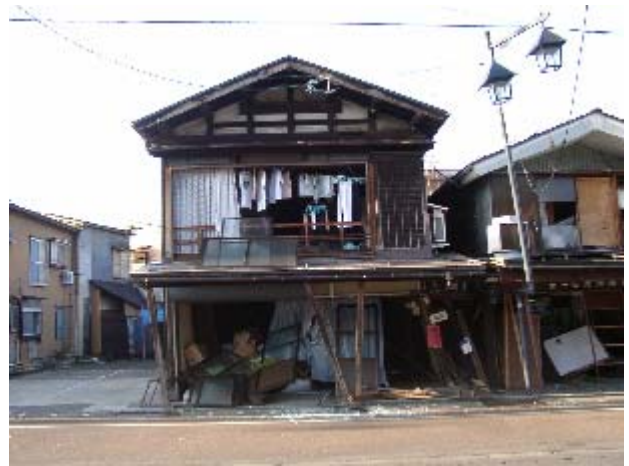
写真-5.32 被災後立入り禁止となる木造住宅：建物の傾斜が立入り禁止の理由

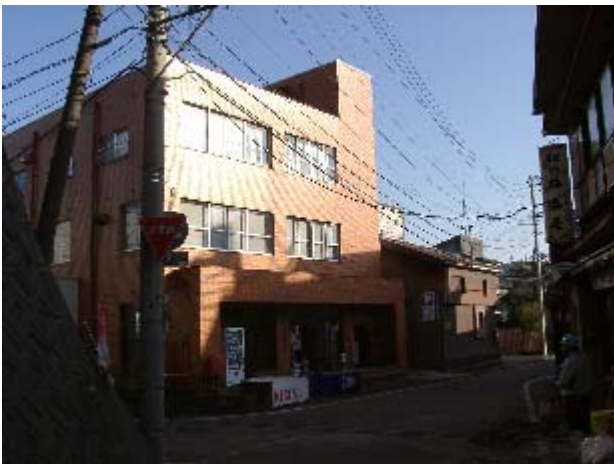
写真-5.30 自動販売機の転倒：自動販売機が道路の真ん中まで転倒し、その後手前に戻した

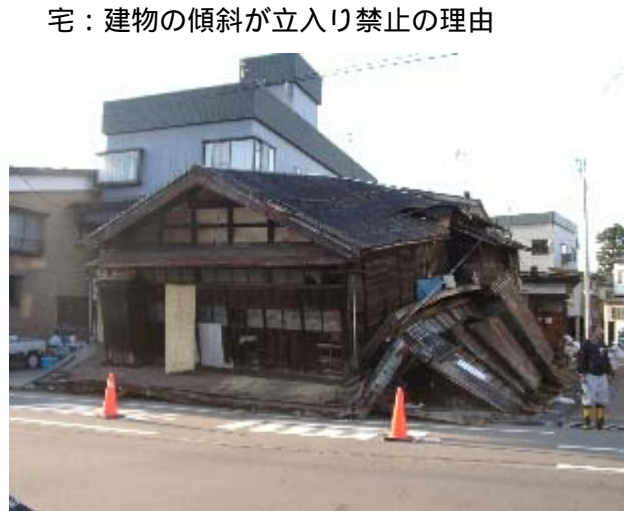
1階が商店で2階が住宅となっている木造建物では、1Fの商店の入り口部分が崩壊しているケースが見られた。

写真-5.33 1階が倒壊した木造住宅
