## 新潟県中越地震の十日町の追加被害調査(11/16)

加藤大介(新潟大学)

10/25 に十日町周辺の学校建物を中心にした調査を行ったが、今回は十日町市役所の教育委員会での聞き取り調査と一部の学校の内観調査の追加調査を行った。なお、南中学校、十日町高校、十日町総合高校は、10/25 の報告に修正加筆した。

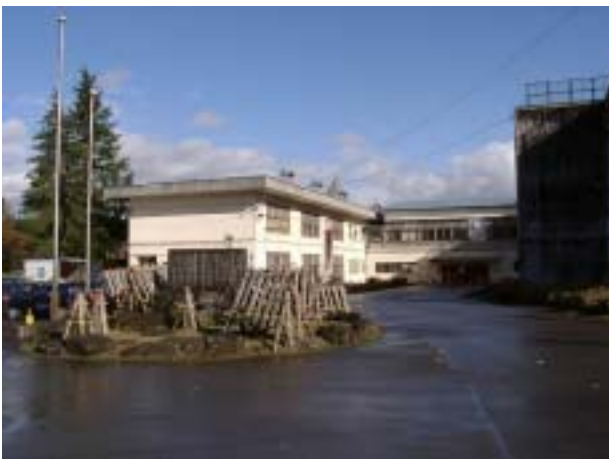
写真-1 十日町小学校外観(左:管理棟(2F)、右:普通教室棟(3F))。右の普通教室棟と中央の渡廊下

棟の交点の柱に縦ひび割れがみられ、コンクリートが圧壊していた(次写真参照)。

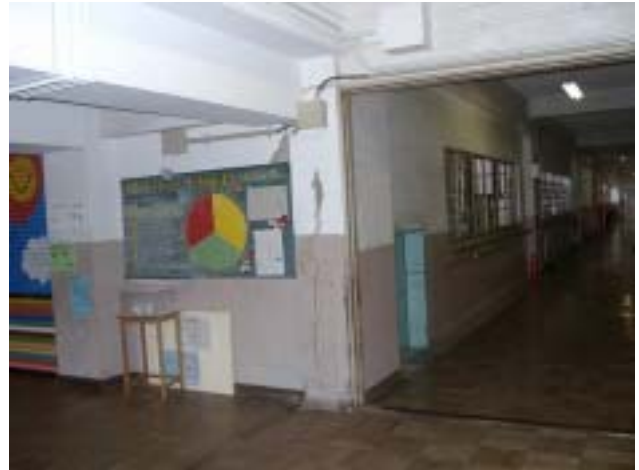
RC造の校舎建物はEXP.J.と壁のモルタルが大きく剥落した損傷が見られた。また、普通教室棟と中央の渡廊下棟の交点の柱に縦ひび割れがみられ、コンクリートが圧壊していた。

写真-2 十日町小学校の普通教室棟と中央の渡廊下棟の交点の柱に縦ひび割れがみられ、コンクリートが圧壊していた。

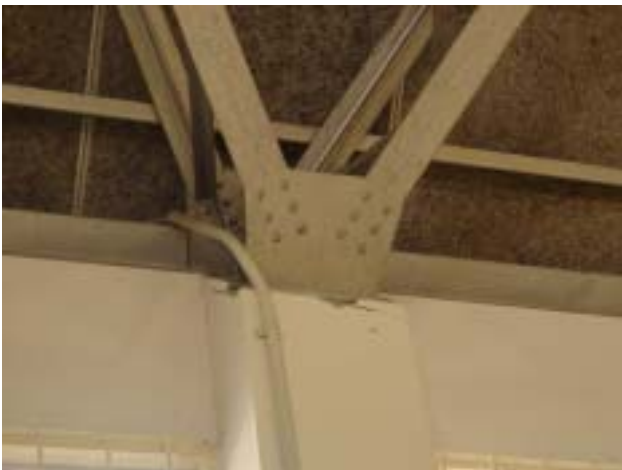
体育館は1971年竣工のものの屋根ブレースの脚部に損傷が見られた。

写真-6 十日町小学校の体育館（1971 年竣工）の屋根ブレースの脚部に損傷が見られた。

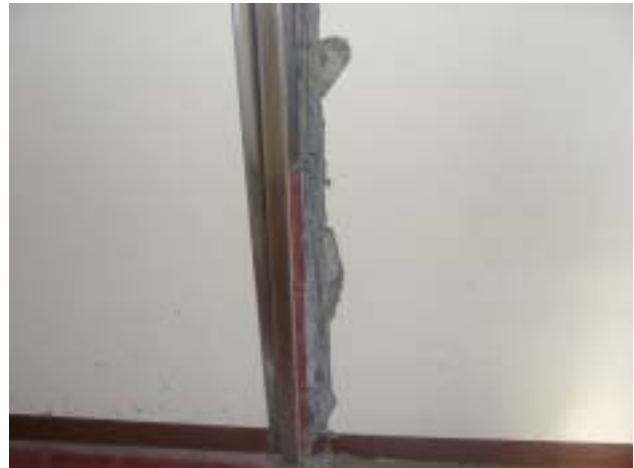
RC 造の校舎建物は特別教室棟と給食室棟との間の EXP.J.のモルタルが大きく剥落した損傷が見られた。特に3階がひどく、通行止めになっている。

写真-8 特別教室棟と給食室棟との間の EXP.J.のモルタルが大きく剥落した損傷が見られた。

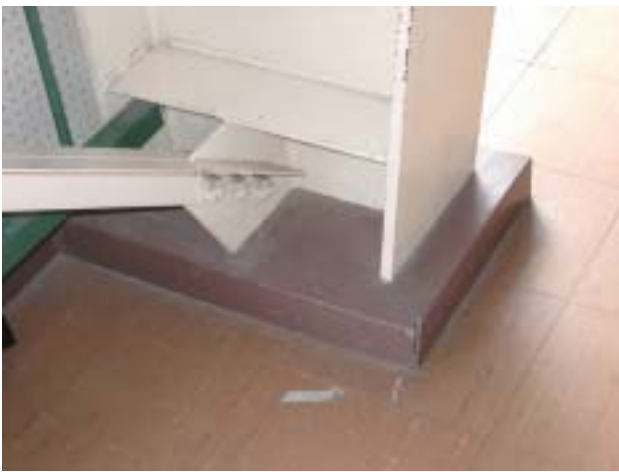
写真-10 川治小学校の体育館の桁行きブレースの脚部に損傷が見られた。

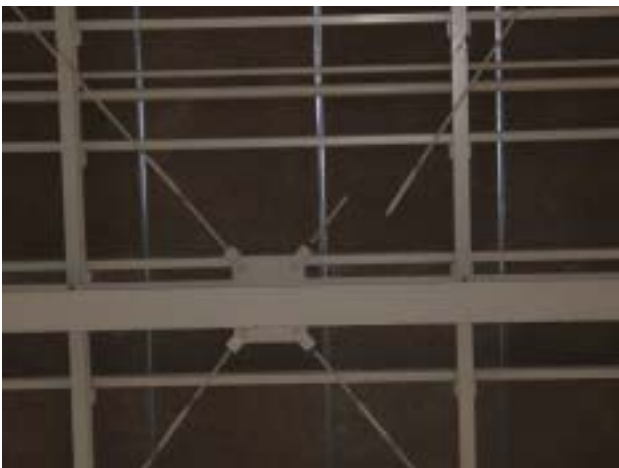
体育館はほとんどの屋根ブレースが座屈してたわんでいた。一部ブレースの破断も見られた。

写真-11 川治小学校の体育館の屋根ブレースに破断がみられた。

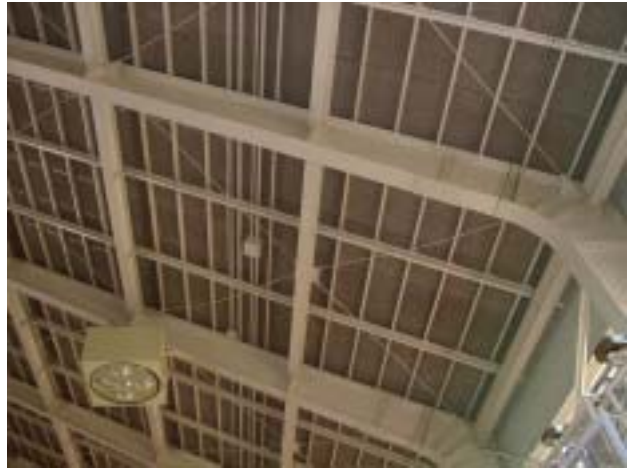
写真-12 川治小学校の体育館の屋根ブレースはほとんどが座屈してたわんでいる。

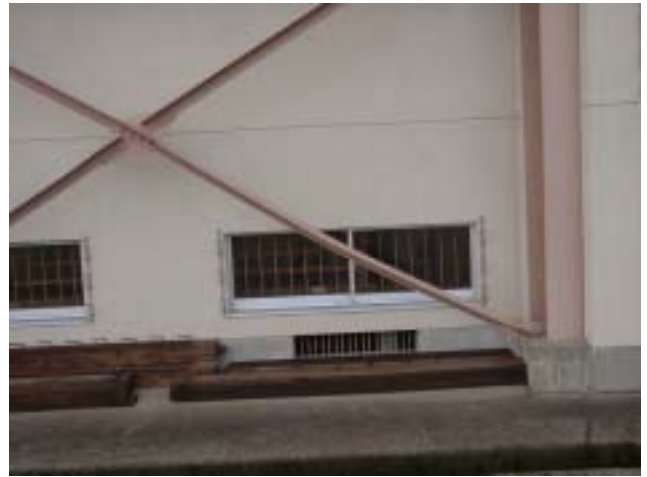
写真-17 鑑島小学校の体育館の桁行きブレースが座屈により湾曲していた。

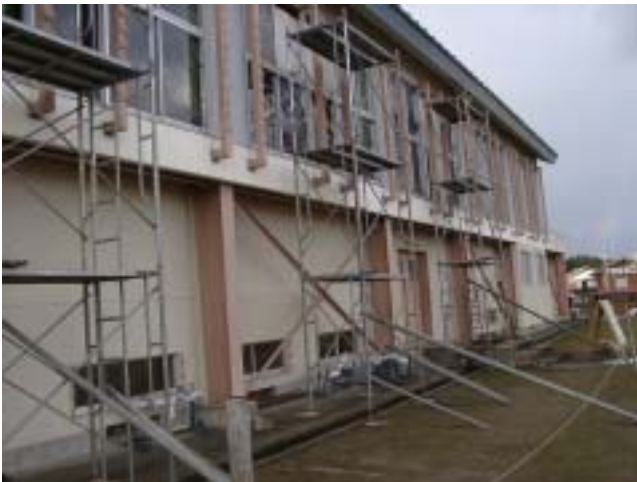
屋内体育館は、ほとんどの屋根ブレースが座屈あるいは破断し、既に取り替え作業が始まっていた。体育館の外部から見える桁行きブレースは、その脚部に損傷がみられたほか、ブレース自体が座屈により湾曲してるのもあった。

写真-15 鑑島小学校の体育館の桁行き方向、桁行きブレースは、その脚部に損傷がみられたほか、ブレース自体が座屈により湾曲してるのもあった（以下の写真参照）。

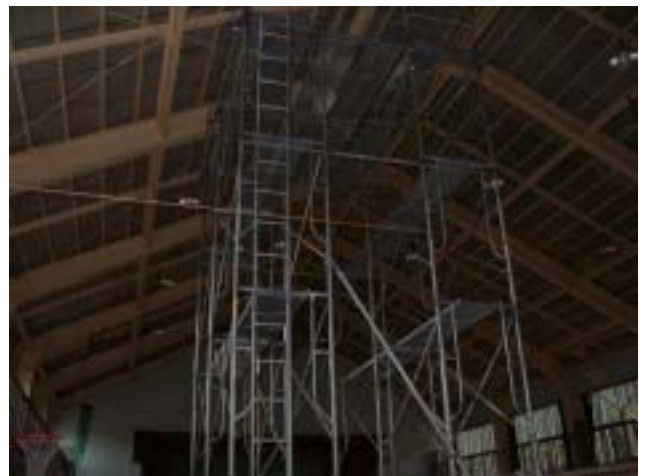
写真-18 鑑島小学校の屋内体育館は、ほとんどの屋根ブレースが座屈あるいは破断し、既に取り替え作業が始まっていた。

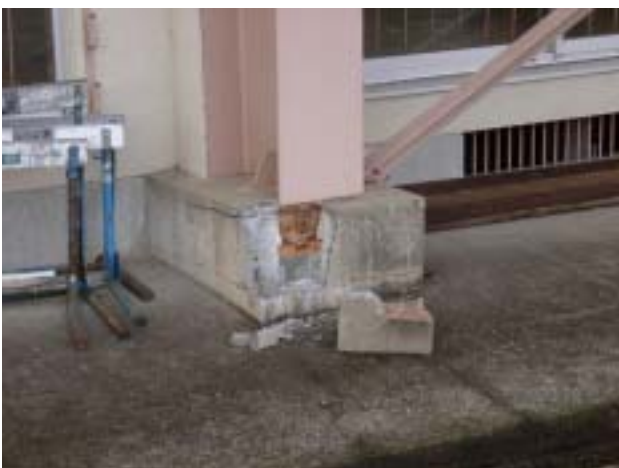
写真-16 鑑島小学校の体育館の桁行きブレースの脚部に損傷がみられた。

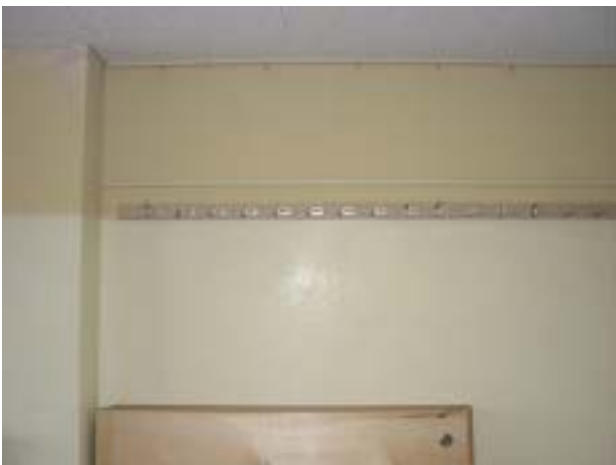
写真-20 南中学校管理普通教室棟の内部の耐震壁のひび割れ。かろうじて写真に写る程度である

が、この程度のひび割れは他にも散見された。

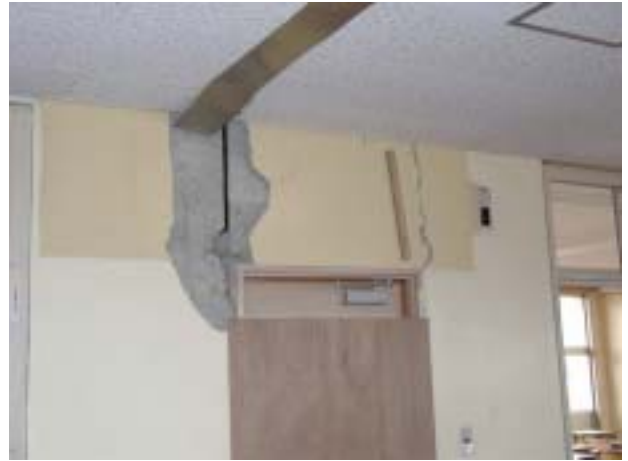
写真-21 南中学校管理普通教室棟2棟の間のEXP.Jの損傷。

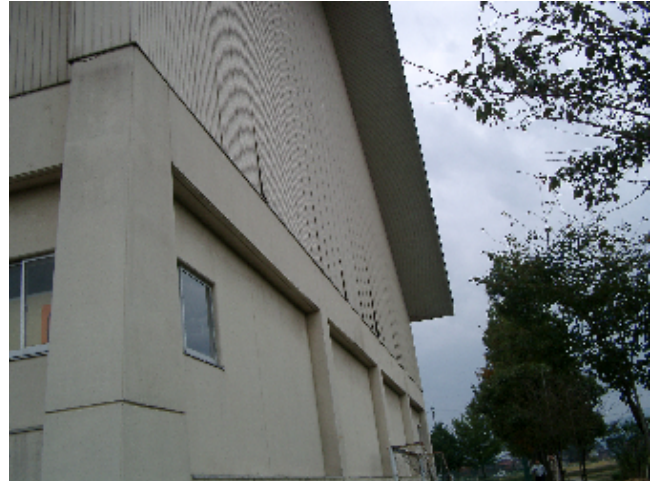
写真-26 南中学校体育館の妻部の外壁の浮き上がり。

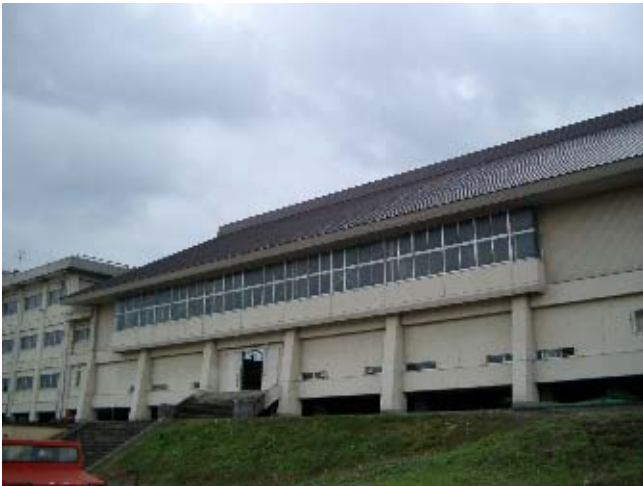
写真-25 南中学校体育館の外観。その向こうに見えるのは管理普通教室棟の北側の棟の外観。両建物とも1Fに階高の低いピロティ形式になっている。体育館は妻部外壁仕上げ材と1層RC部に軽微被害が観察された。また、4つの桁行きブレースの内1つに座屈がみられた。詳細は以下の写真に示す。

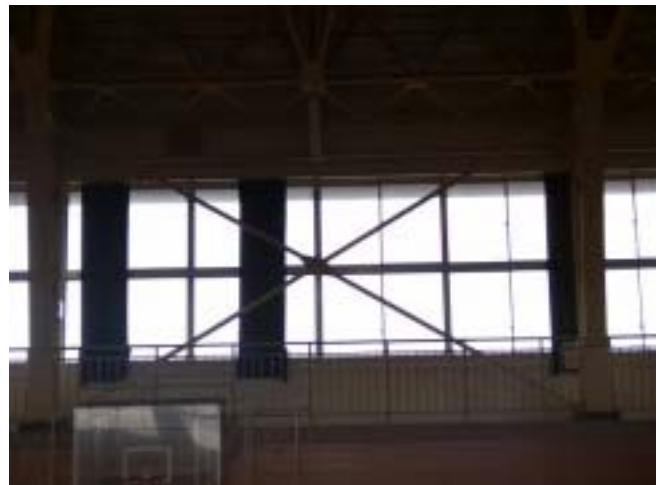
このうち、管理普通教室棟の一部と体育館は1Fが階高の低いピロティ形式になっており、特徴的である。校舎の被害は構造部材にせん断ひび割れは散見されたがそのひびわれ幅は大きくない。ただし、棟間のEXP.Jは損傷を受けている。体育館は4つの桁行きブレースの内1つに座屈がみられた。

写真-28 南中学校体育館の4つの桁行きブレースの内1つに座屈がみられた。右下のブレースが湾曲している。

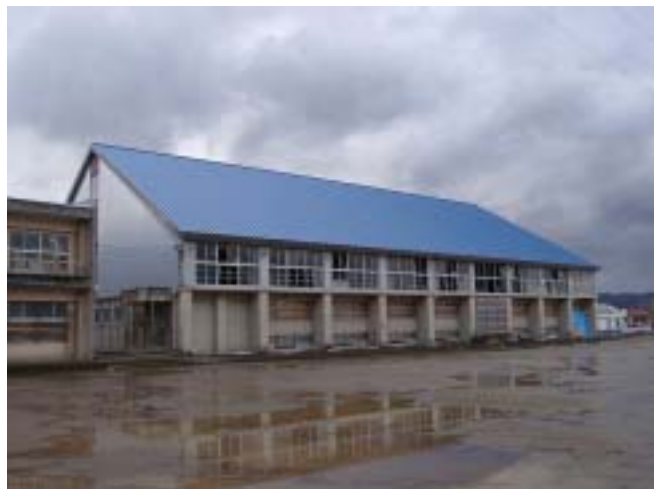
屋内体育館は、ほとんどの屋根ブレースが座屈あるいは破断したとのこと。既に取り替え作業が始まっていた。

写真-32 十日町中学校体育館の外観。ほとんどの屋根ブレースが座屈あるいは破断したとのこと。既に取り替え作業が始まっていた。中破。

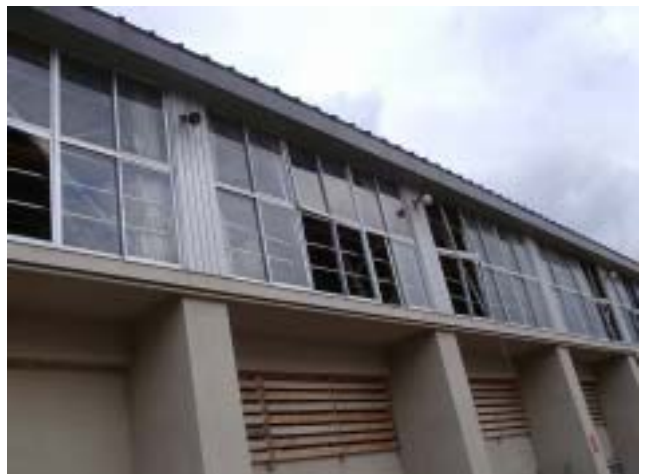
写真-33 十日町中学校体育館の割れたガラス。

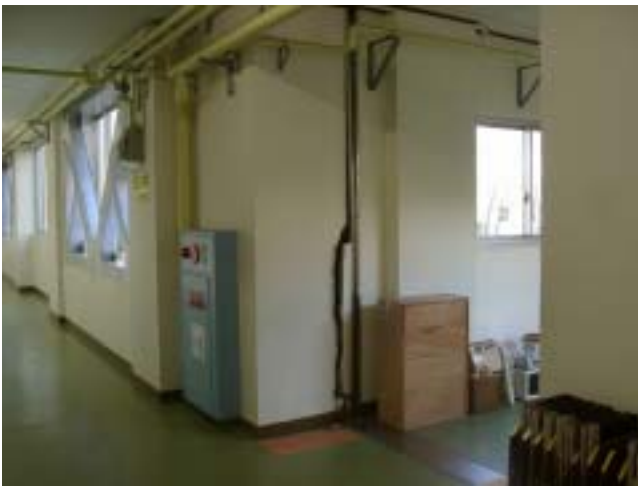
写真-40 渡り廊下棟と第2棟棟の EXP.J.に損傷が見られた。

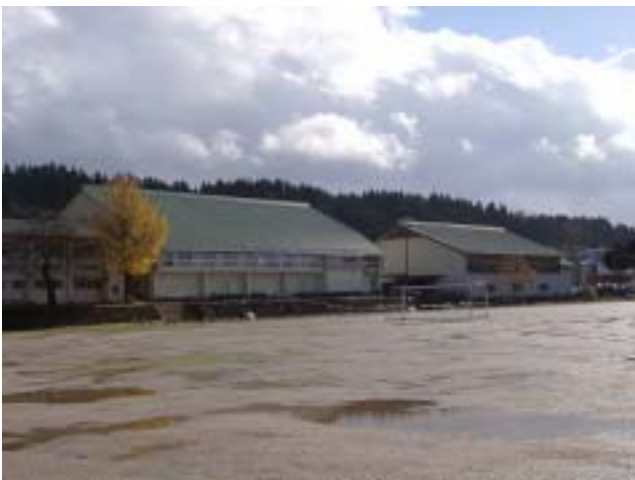
写真-41 西体育館（左）と屋内練習場（右）の外観。外壁に軽微な被害が見られた。（詳細は次の写真）。いずれも屋根プレースが座屈し、立ち入り禁止とのこと。

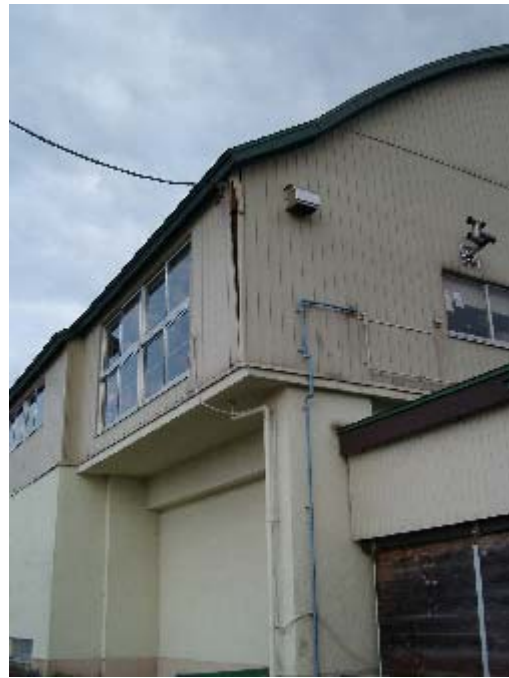
写真-42 西体育館の外壁に浮き上がりが観察された。

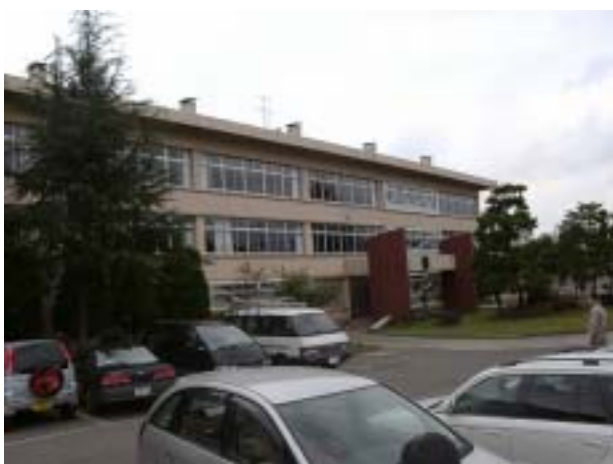
写真-44 十日町総合高校管理棟の外観。エントランスの車寄せ部でわずかなコンクリートの損傷がみられた。（詳細次の写真）

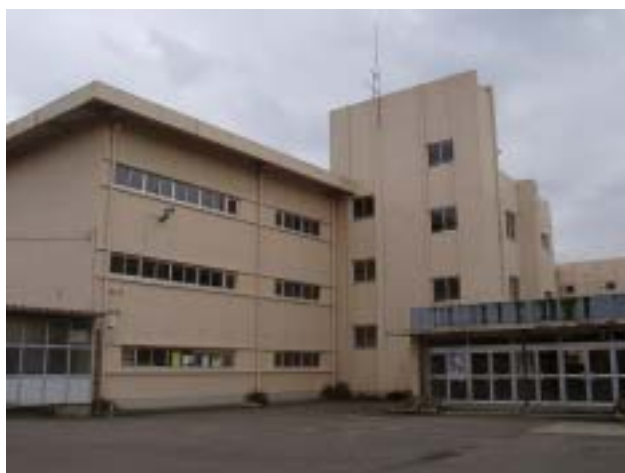
写真-47 十日町総合高校管理棟の北面（前の写真の裏側）外観。接続する階段室に梁間方向のせん断ひび割れが見える（次の写真）。

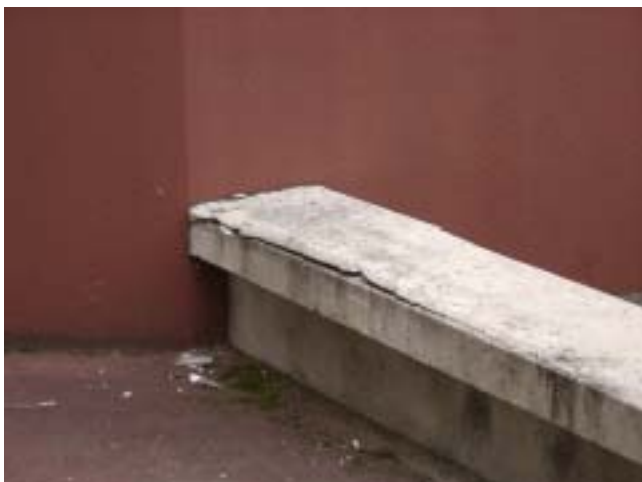
写真-45 エントランスの車寄せでわずかなコンクリートの損傷がみられた。

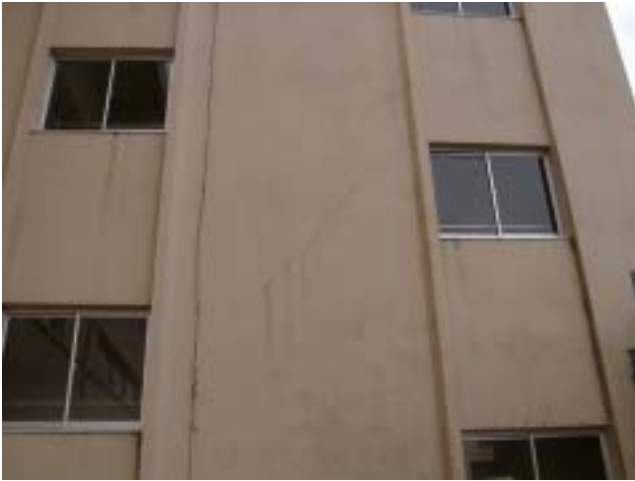
写真-48 十日町総合高校管理棟に接続する階段室の梁間方向のせん断ひび割れ。

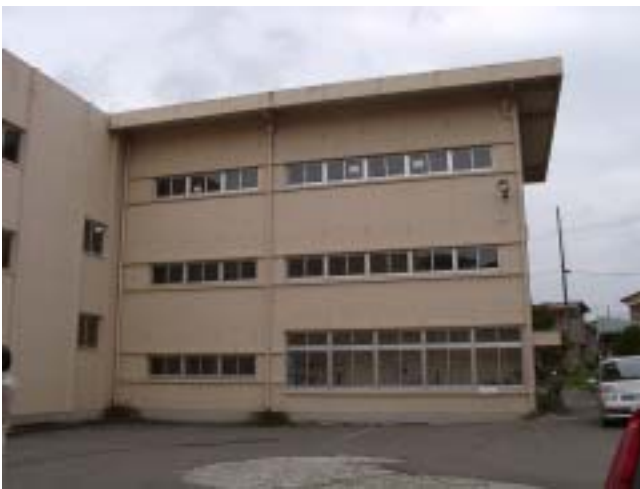
このうち、管理棟にK型プレースによる補強がなされていた。ただしこの補強された建物の北側

は、ウォールガーダーにとりつく扁平な柱であり、極脆性柱である。これらの柱のほぼ全部にせん断ひび割れが観察された。特に2階の1本は被災程度である。耐震診断では恐らく第2種構造要素ではない（地震時に壊れても、周辺の部材がかわりに軸力を負担してくれるので落階はしない）と判断されていたと考えられる。

写真-49 十日町総合高校管理棟の西側部分を北からみた外観。建物の北側は、ウォールガーダーにとりつく扁平な柱であり、極脆性柱である。これらの柱のほぼ全部にせん断ひび割れが観察された。1Fの中央の短柱の外からと内からの写真、および、その隣の階段室とのつなぎ目の柱の被害を次に示す。

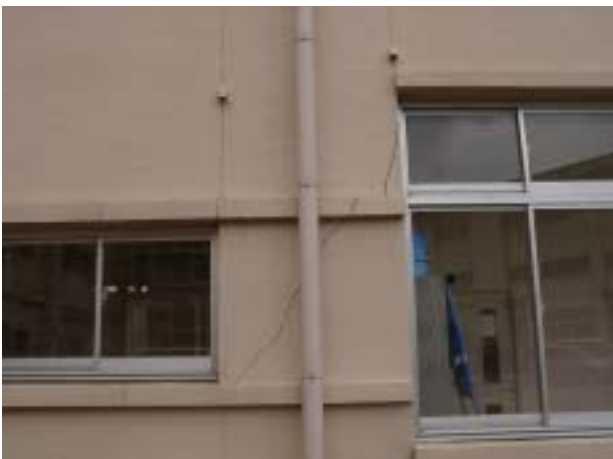
写真-50 極短柱のせん断破壊。ひび割れ幅 5mm程度。

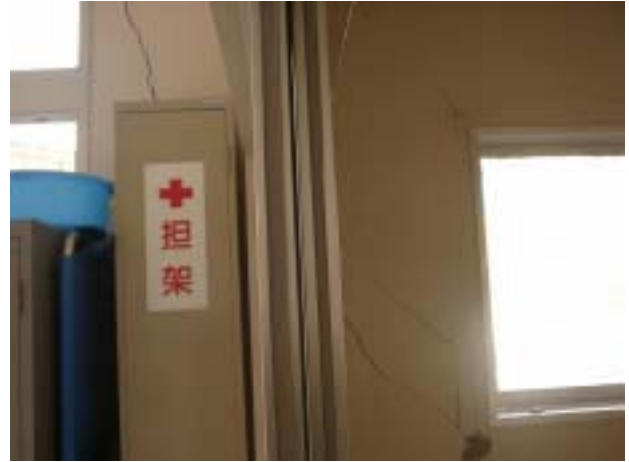
写真-51 同じ極短柱のせん断破壊を内側からみる。

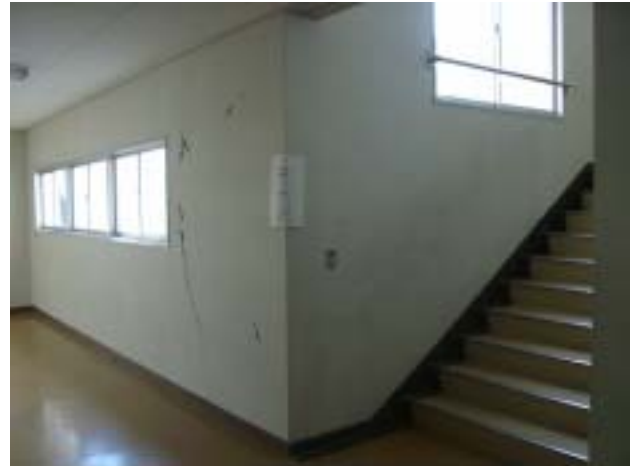
写真-52 階段室とのつなぎ目の柱の被害。

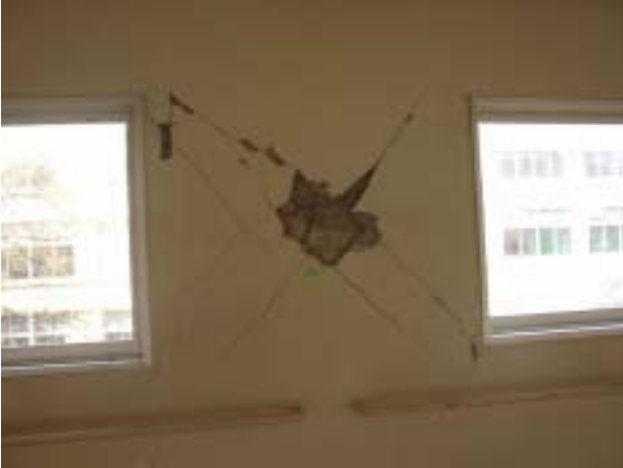
写真-54 十日町総合高校管理棟の北側2階のウォールガーダーにとりつく扁平な柱せん断破壊（被災度）。

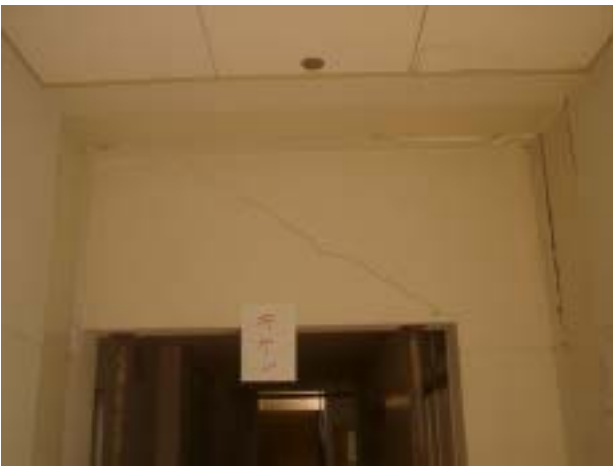
写真-55 管理棟の階段室の桁行き方向の梁にせん断ひび割れがみられた。

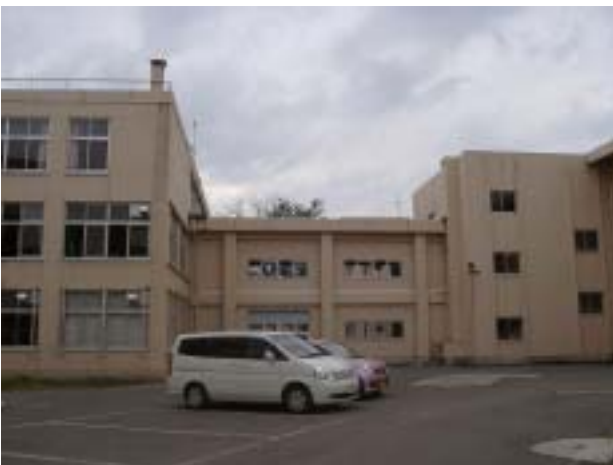
写真-56 十日町総合高校管理棟と特別教室棟を繋ぐ渡り廊下棟（RC2F）。両側の接続する部分にコンクリートの剥落がみえる。詳細は以下の2枚の写真。

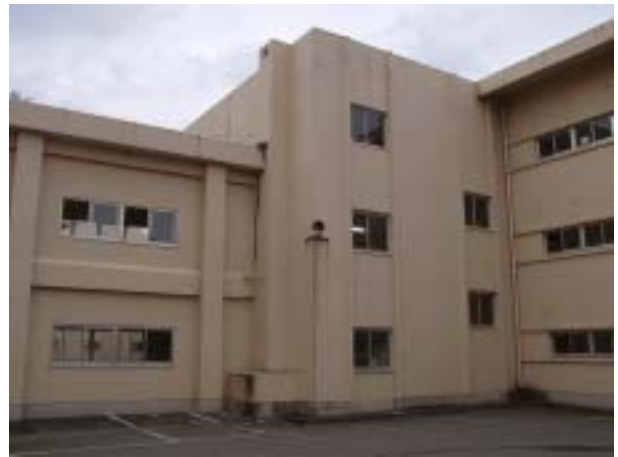
写真-57 管理棟の階段室との取り付け部の破壊。

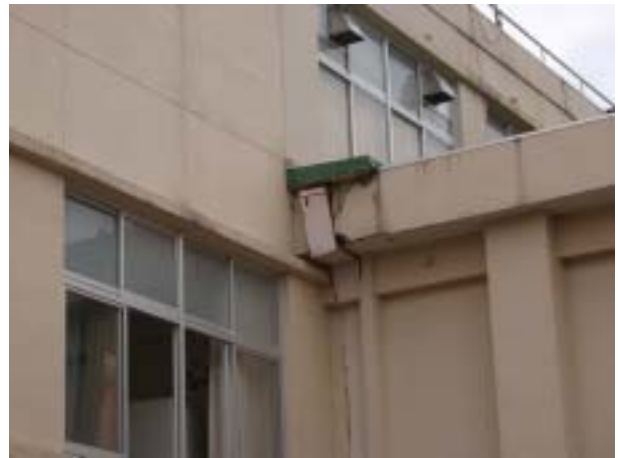
写真-58 特別教室棟とのエキスパンションジョイントの被害。

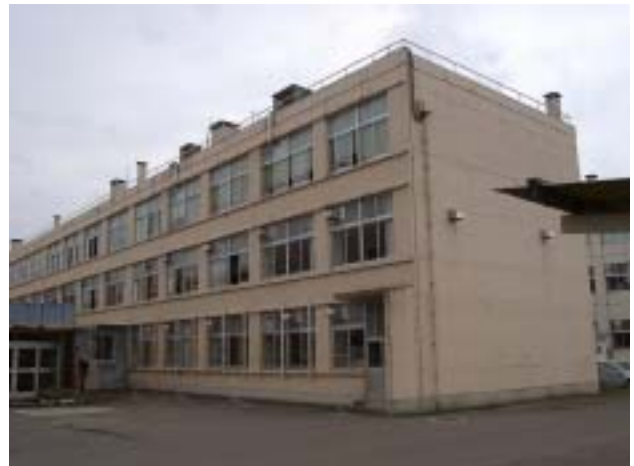
また、補強されていない特別教室棟も同様の構造になっており、この棟でも北側の柱にせん断ひび割れがみられた。

写真-59 十日町総合高校特別教室棟の外観。特別教室棟も同様の構造になっているが補強されていない。この棟でも北側の柱にせん断ひび割れがみられた（詳細は次の写真）。

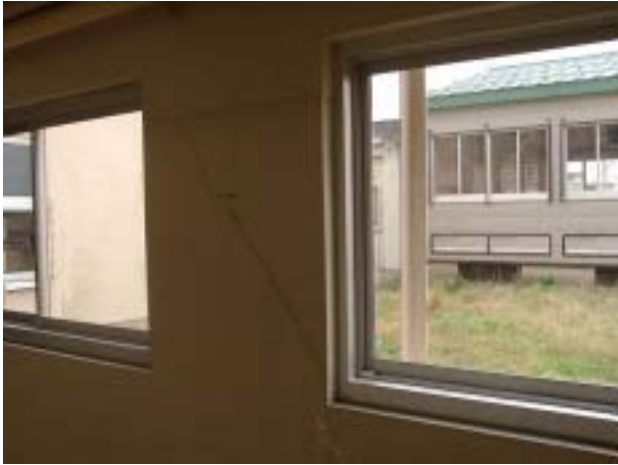
写真-60 十日町総合高校特別教室棟の北側の柱にせん断ひび割れがみられた。

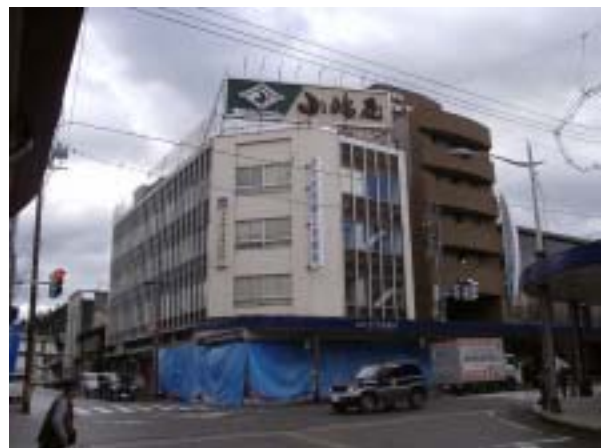
十日町の中心街 117 号沿いの RC 建物。周囲の建物の損傷はさほど大きくないが、この建物は 1 階部分が大破している。117 号沿いの柱がせん断破壊し、ほぼ全部の主筋が露出している。この反対側には階段室があり、その周辺の柱の損傷は小さい。ねじれによる影響が考えられる。

写真-64 十日町商工会議所の外観。大破。

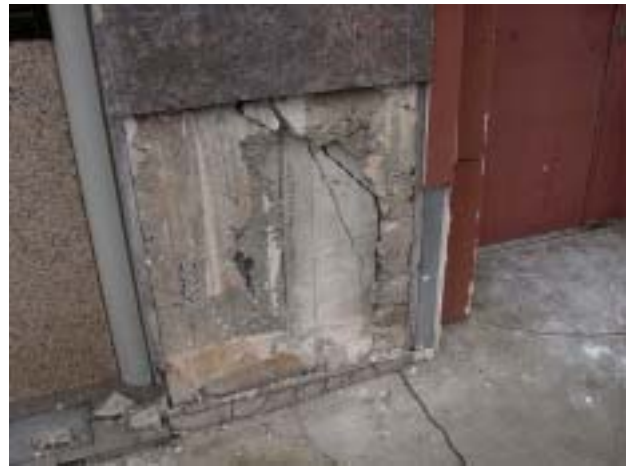
写真-68 中央に位置する柱の損傷。せん断破壊により軸変形が認められる。

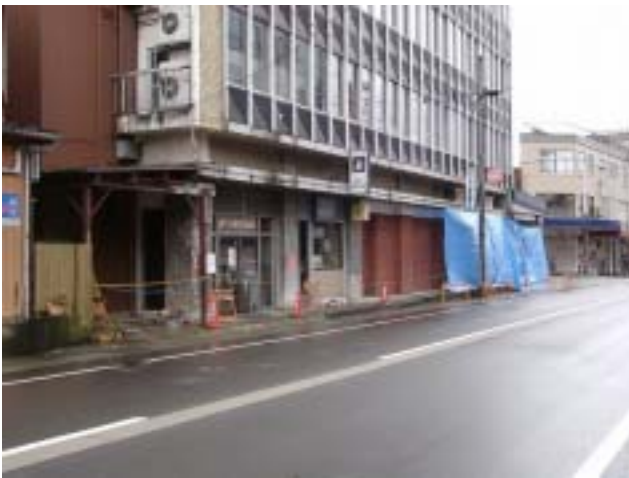
写真-66 柱の損傷が向こう(117号)にいくほど激しくなる。

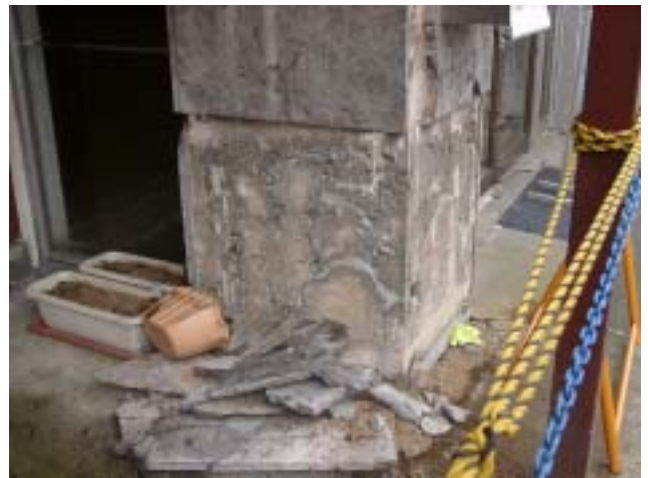
写真-69 117号から最も離れている柱の損傷。仕上げはとれているが、躯体の損傷は激しくない。

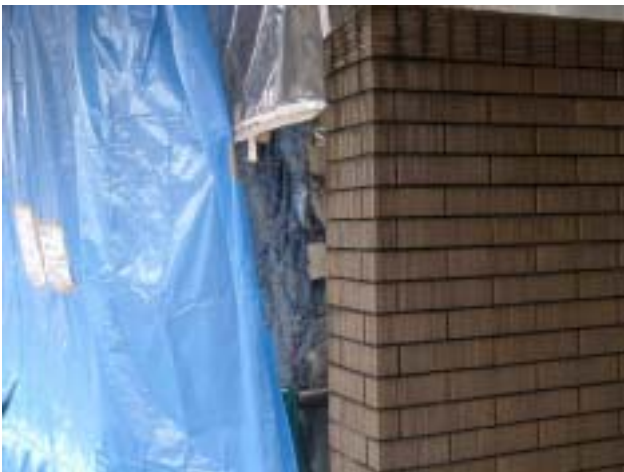
写真-67 117号に面した柱の損傷。

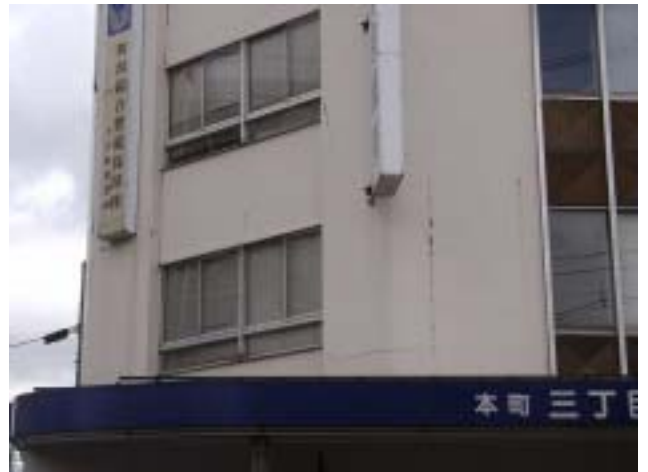
写真-70 十日町商工会議所の2階には曲げとせん断のひび割れが観察される程度であった。

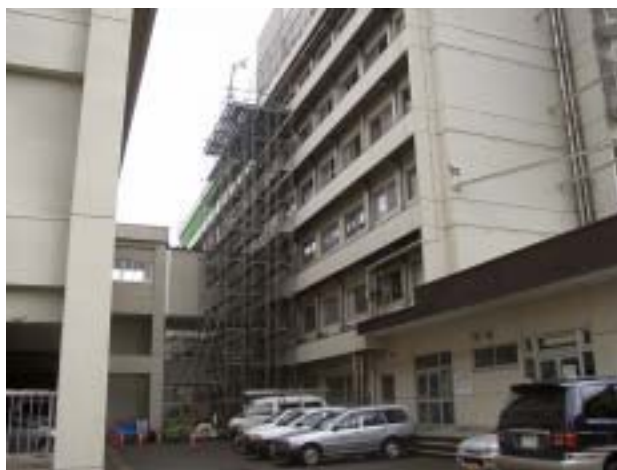
2 階は 2 階建て部分の東側の柱にせん断ひび割れがみられた。また、高層部分の連層耐震壁の脚部の柱にせん断による圧壊がみられた。

写真-73 十日町病院の病棟の北西面。右側に見える 2 階の連層耐震壁の柱にせん断破壊による圧壊がみられた。

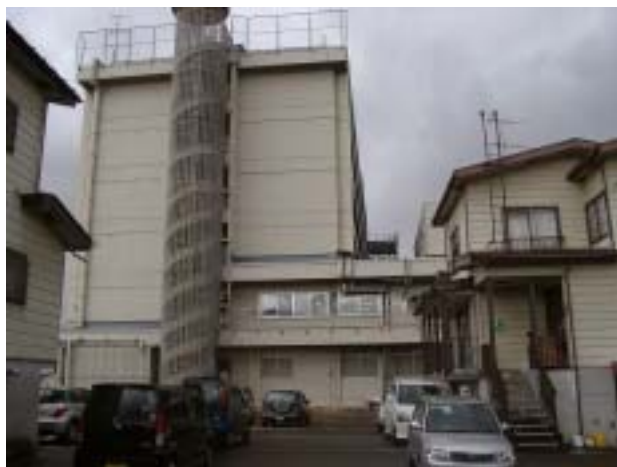
写真-74 十日町病院の病棟の東面。2 階部分の柱にせん断ひび割れが多くみられた。詳細は次の写真。

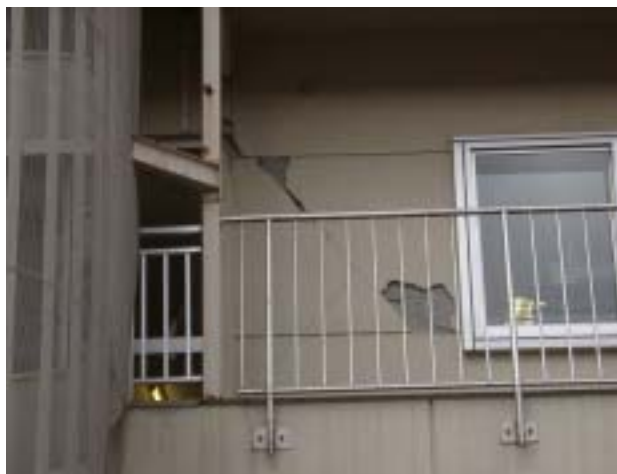
写真-75 十日町病院の病棟の 2 階の東面の方立て壁のせん断ひび割れ。

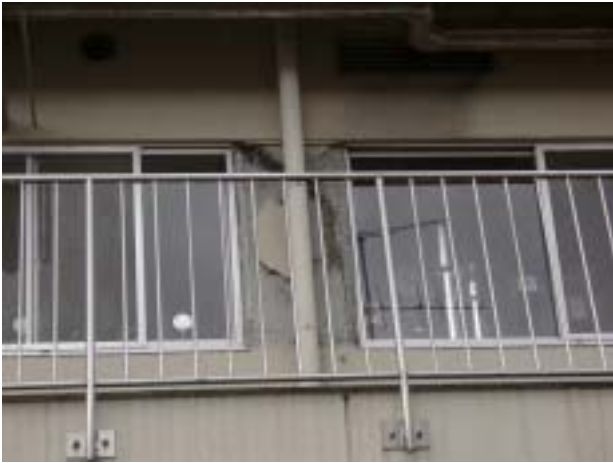
写真-76 十日町病院の病棟の2階の東面の柱のせん断ひび割れ。

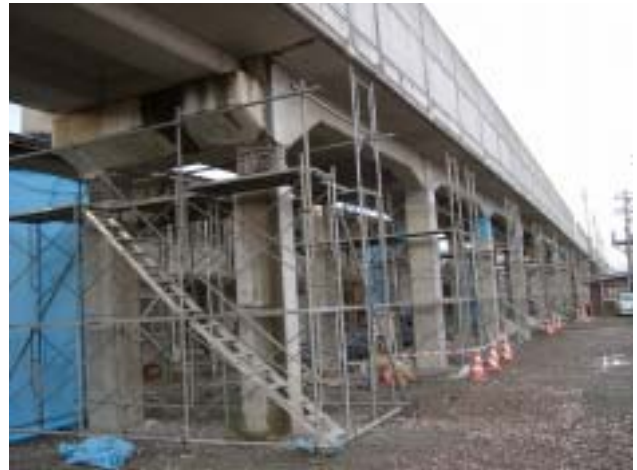
北越急行十日町駅近くの虫川大杉駅側の踏切近くで、高架橋の柱頭がかなりの数せん断破壊しており、補修作業が行われていた。高架橋は鉄筋コンクリート造のラーメンとなっている。

写真-78 手前のラーメンの柱頭にせん断破壊がみえる。鉄筋が露出している。詳細は以下の写真。向こうの柱も補修終了のものや未補修のものもある。

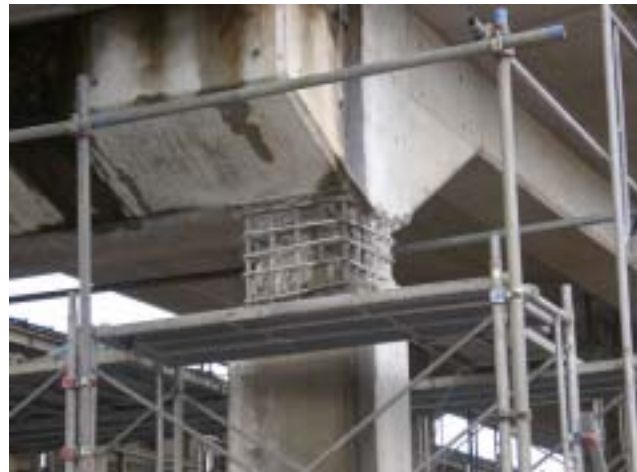
写真-79 ラーメンの柱頭のせん断破壊。下からの軸方向鉄筋の180度フックがみえる。段落とし部でのせん断破壊と思われる。

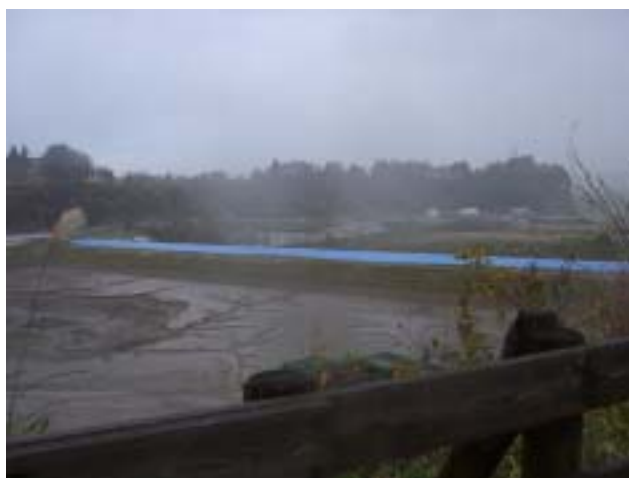
写真-85 浅河原川の調整池の水が枯れていた。  
下流側。
