栃尾市立東谷小学校、中野俣小学校の被害調査（2004/11/3）

新潟大学：中村友紀子、南部正樹、本多良政、田中寛徳

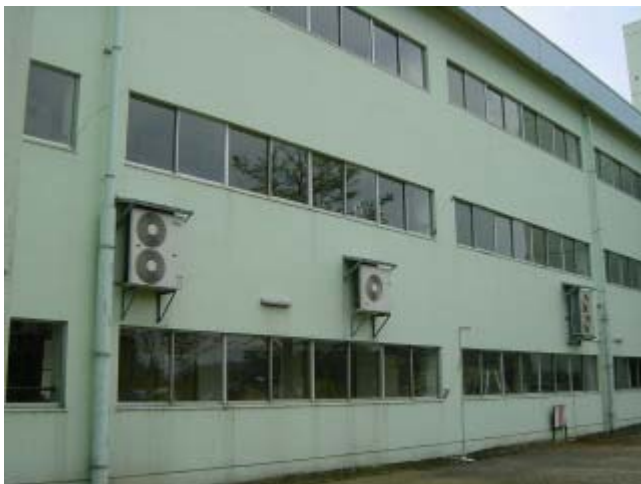
写真2．北側構面

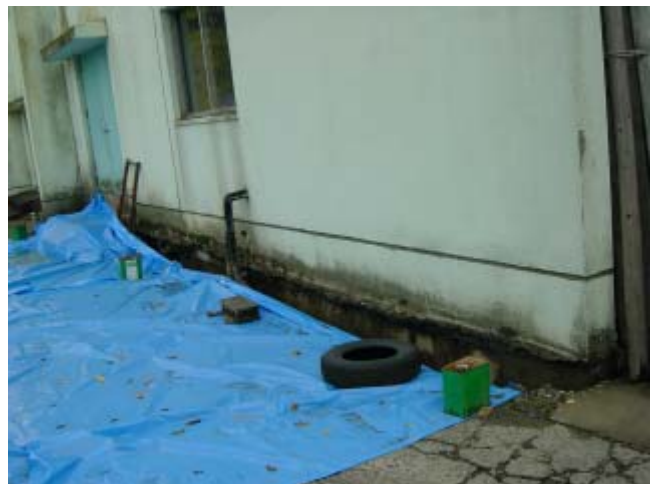
写真3．校舎北西部の地番の沈下

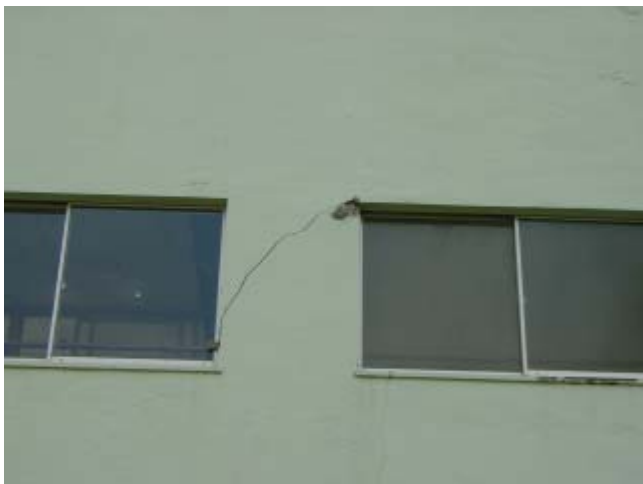
写真4 . 北側2階柱のせん断ひび割れ

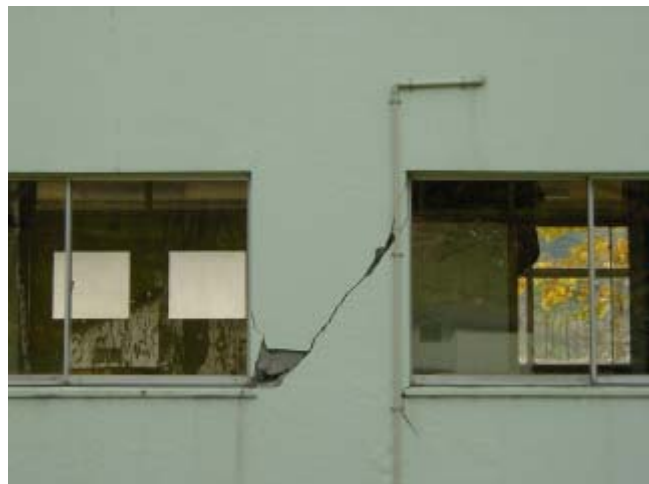
写真5 . 北側1階柱のせん断ひび割れ

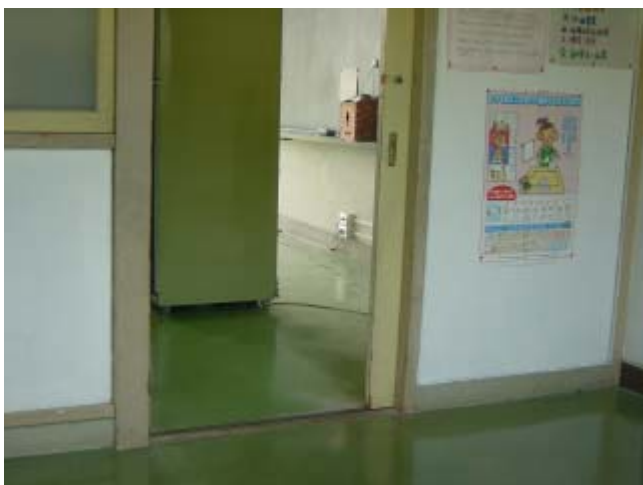
写真6 . 1階床の変形

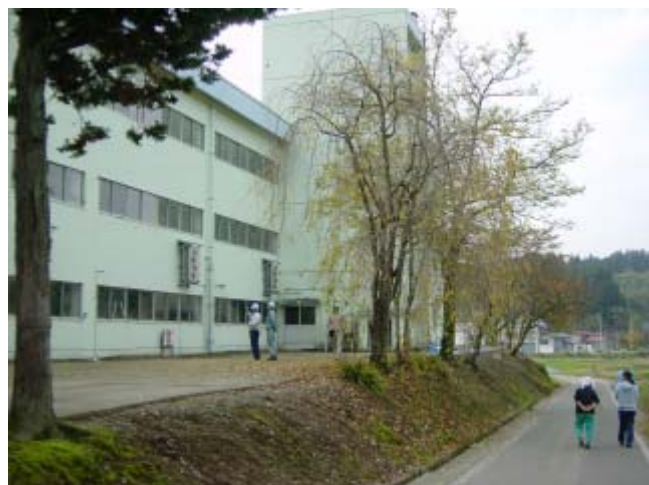
写真7 . 校舎北側（盛り土部分が沈下）

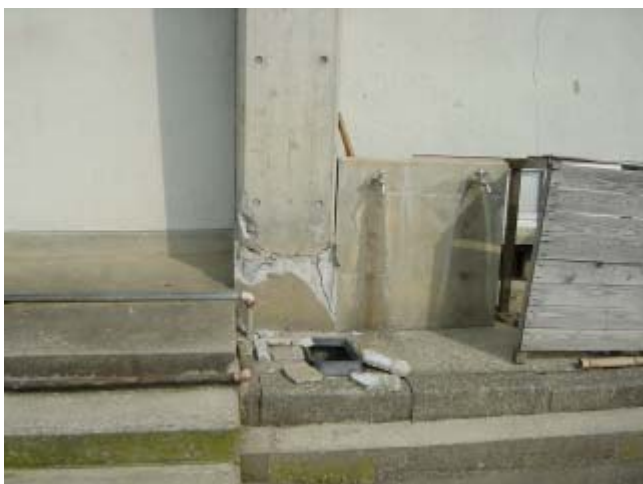
写真8 . 体育館 RC 部分の損傷（鉄筋座屈）

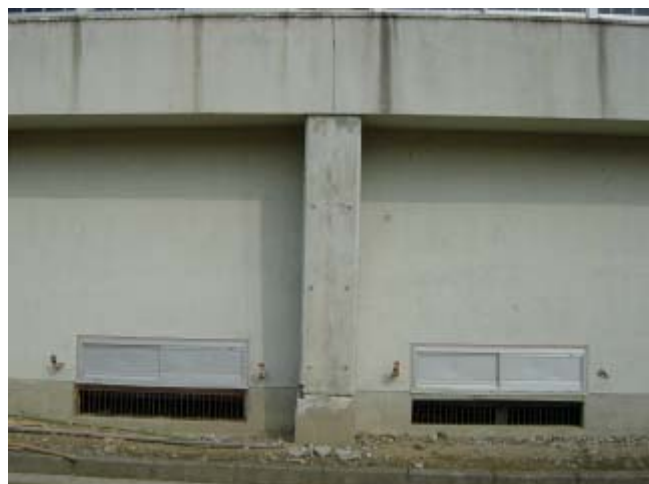
写真9 . 体育館 RC 部分の損傷

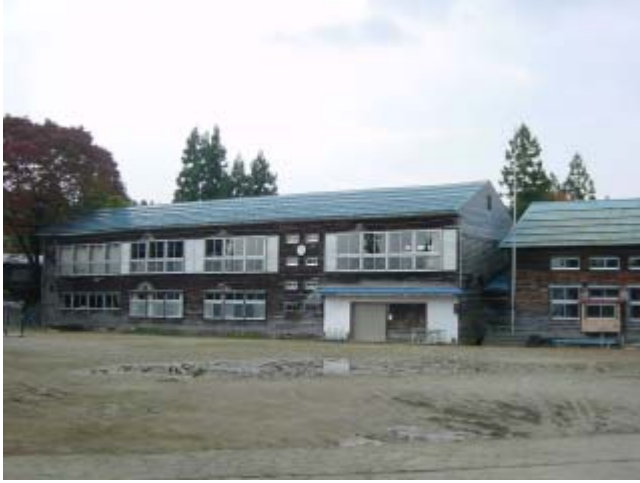
写真1. 木造校舎（左側屋根が湾曲）

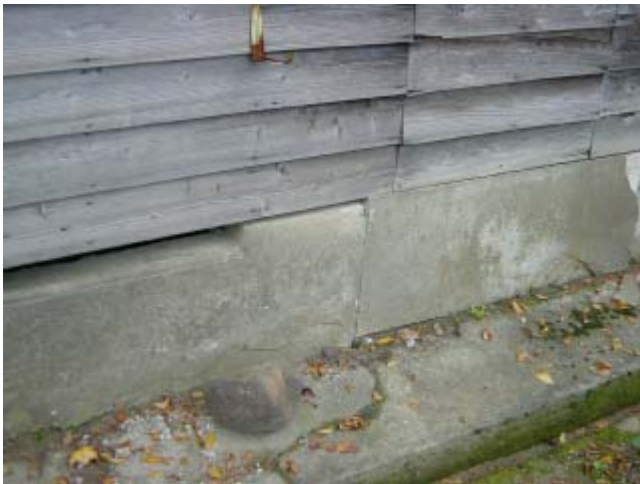
写真3. 基礎コンクリートのずれ

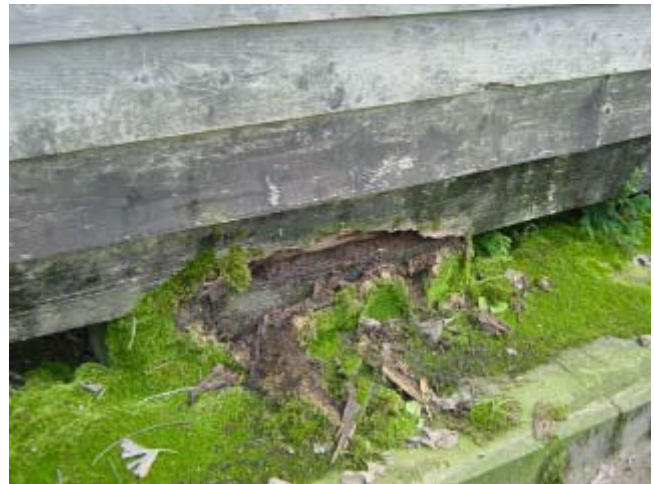
写真4. 腐朽した基礎

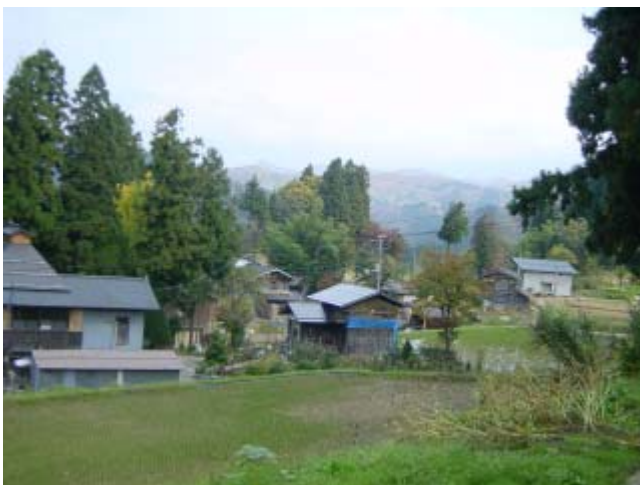
写真5. 周辺の様子（土蔵にのみ被害が見られた）

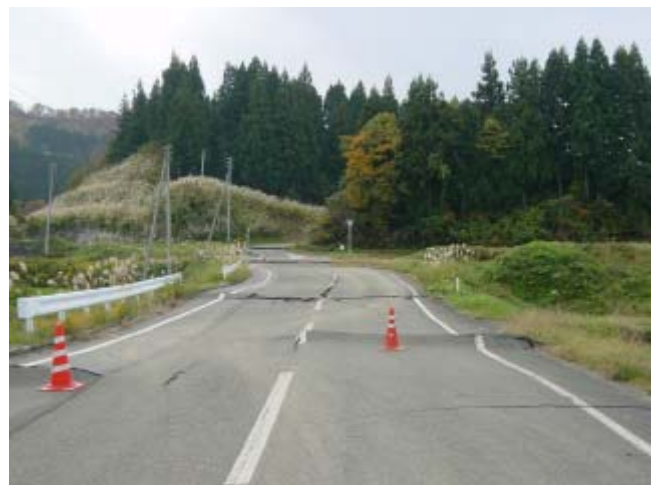
写真6. 2kmほど先の道路
