## 2004年10月23日新潟県中越地震の被害調査その2

加藤大介（新潟大学）、土井希祐（新潟大学）  
南部正樹（新潟大学技官）、本多良政（新潟大学大学院）

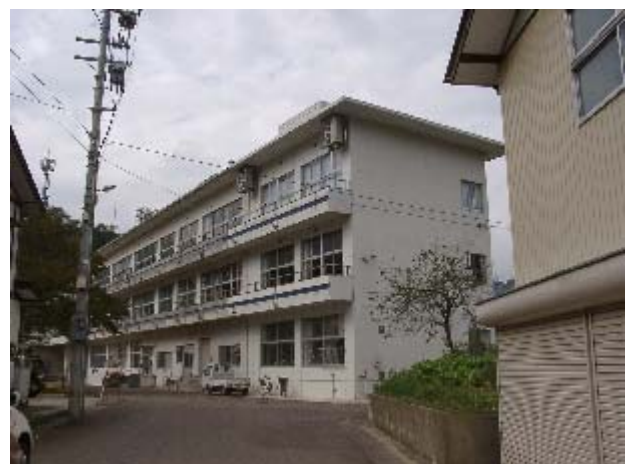
写真-1 大島小学校外観(大島村大平)、無被害

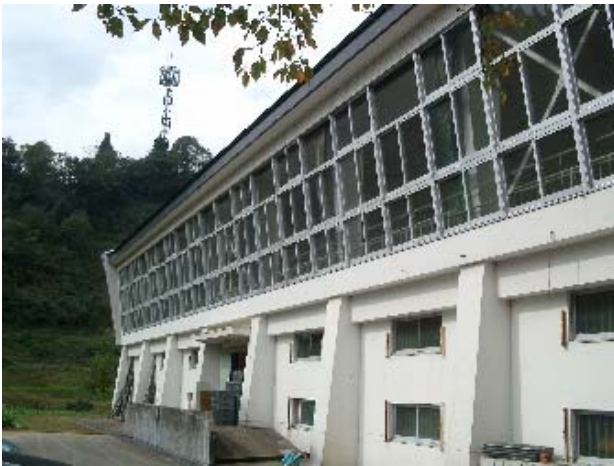
写真-2 大島小学校体育館(無被害)

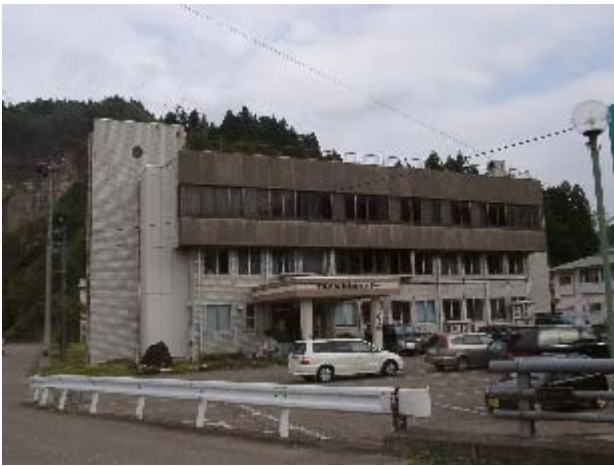
写真-3 大島公民館全景(大島村大平)、無被害

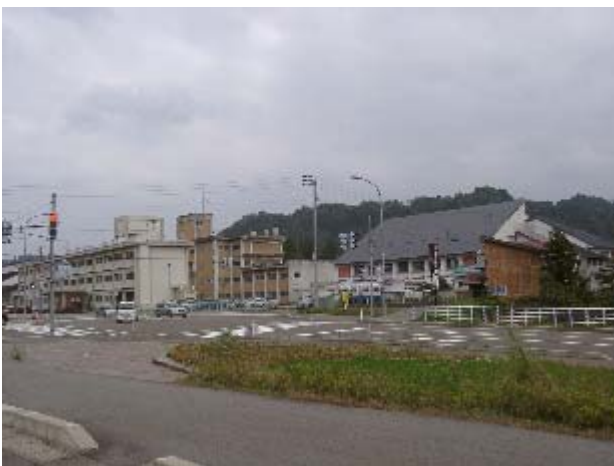
写真-4 松代高校全景及び総合体育館(松代町松代)、無被害

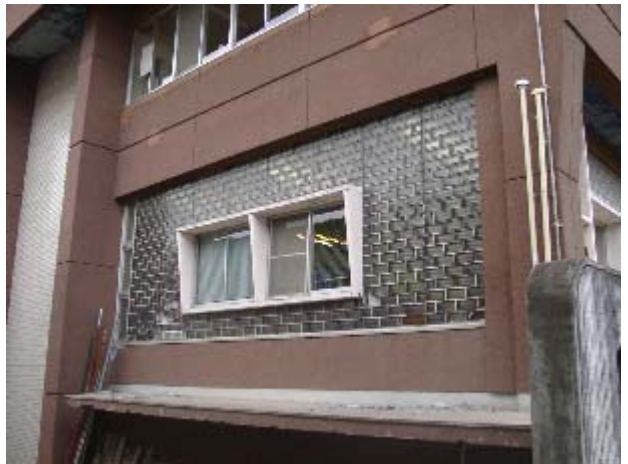
写真-6 十日町市役所の妻面のガラスブロック壁の一部が落下していた。

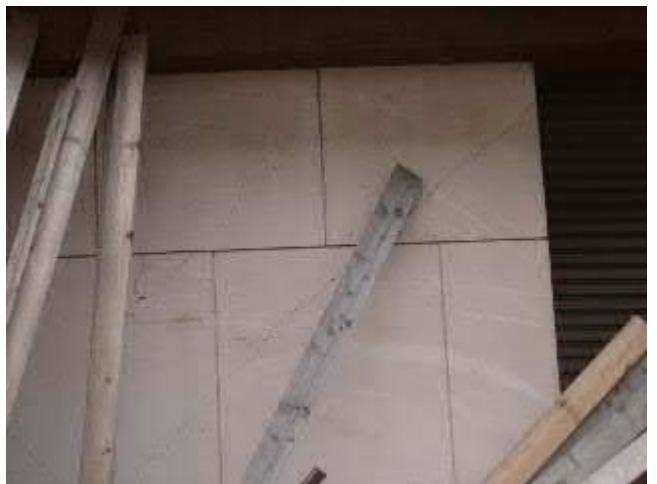
写真-7 十日町市役所の妻面の袖壁に斜めひび割れが見られた。

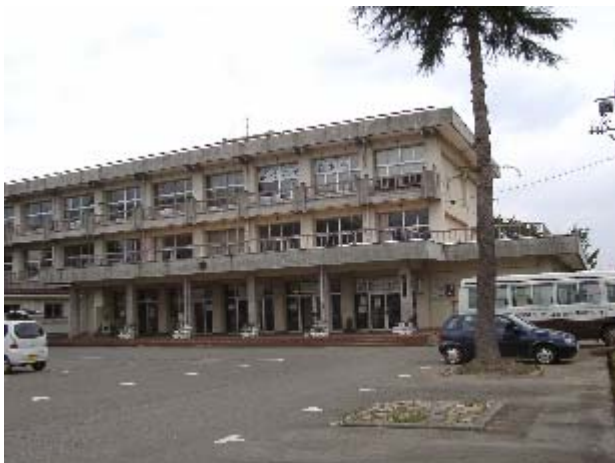
写真-8 南中学校東側の棟 (RC3F) の外観。被害は軽微。

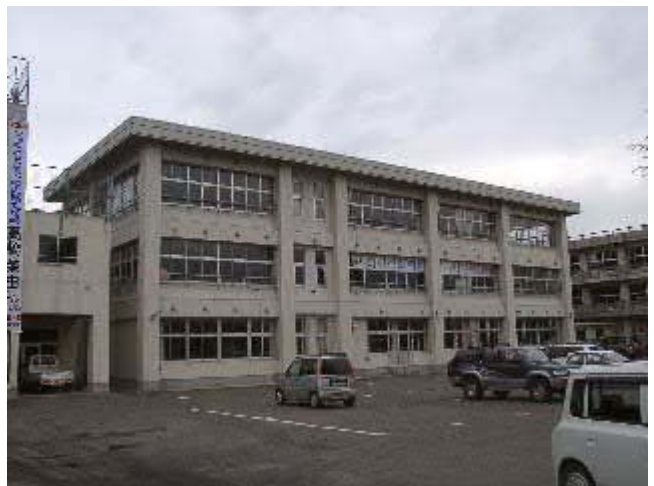
写真-9 南中学校南側中央の棟 (RC3F) 外観。被害は軽微。

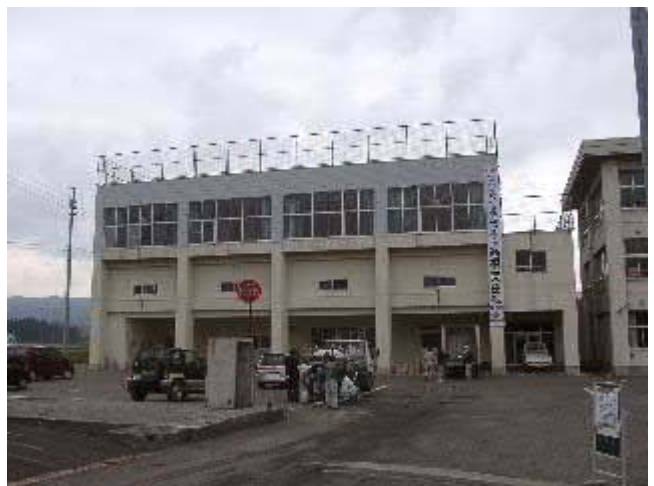
写真-10 南中学校西側の棟 (RC3F) の外観。被害は軽微。

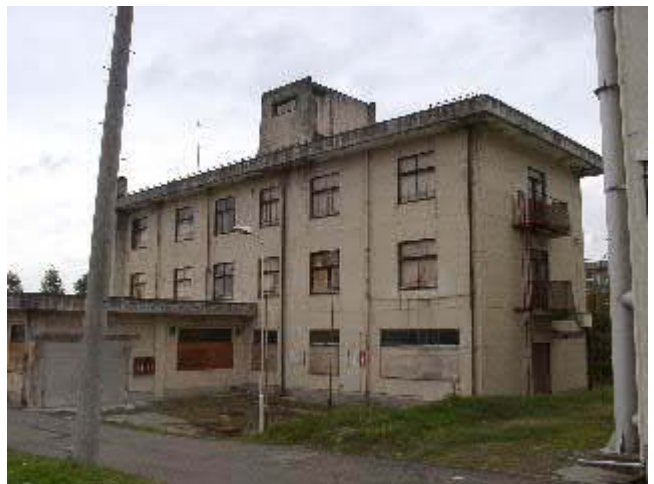
写真-11 南中学校西北側の棟 (RC3F) の外観。教室等としては使われていない。被害は軽微。

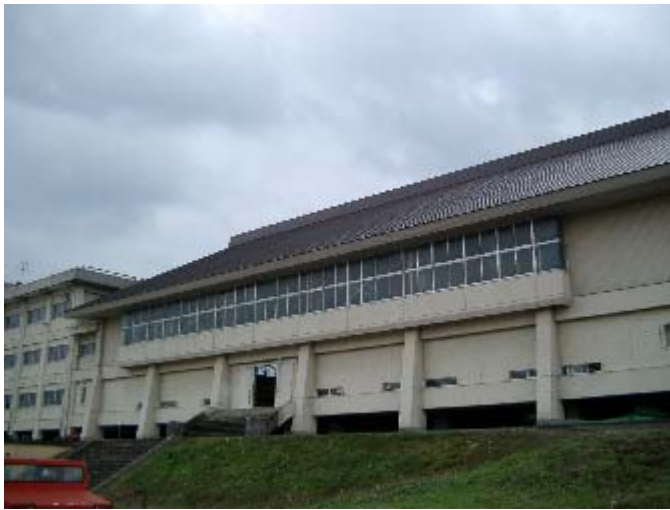
写真-12 南中学校体育館の外観。その向こうに見えるのは東側中央の棟の外観。両建物とも1Fに階高の低いピロティ形式になっている。体育館は妻部外壁仕上げ材と1層RC部に軽微被害が観察された。詳細は以下の写真に示す。

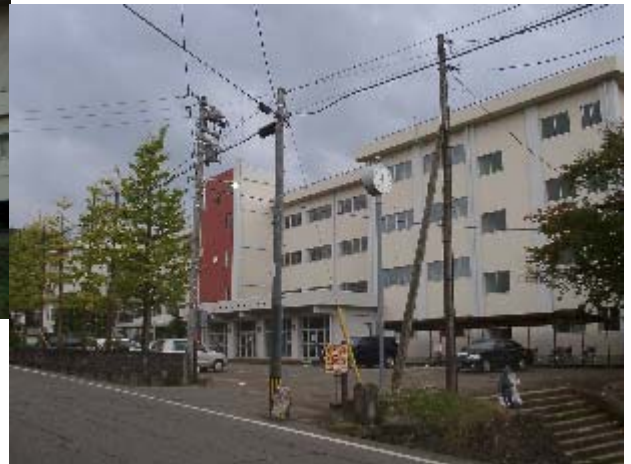
写真-14 十日町高校北側棟（RC4F,補強済み）の北面の外観。被害は軽微。

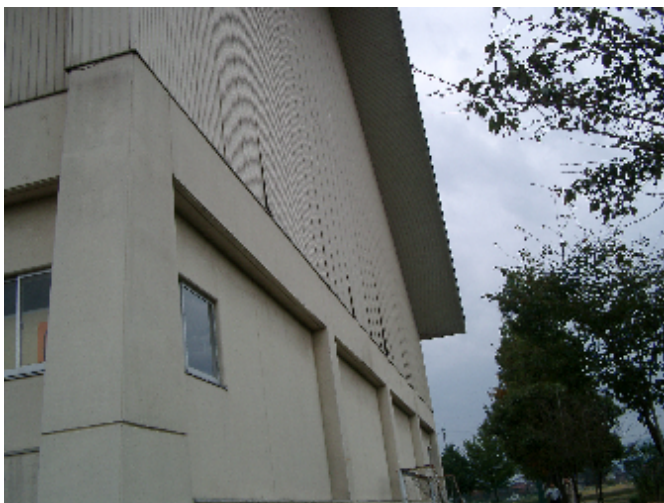
写真-13 南中学校体育館の妻部の外壁の浮き上がり。

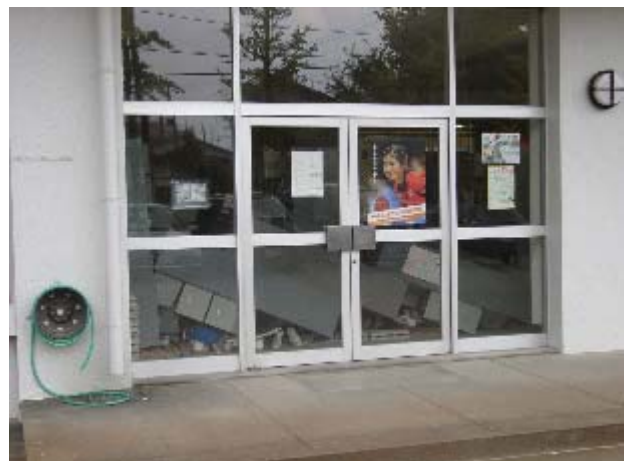
写真-16 十日町高校北側棟北面のエントランスでは、ロッカーが将棋倒しになっていた。

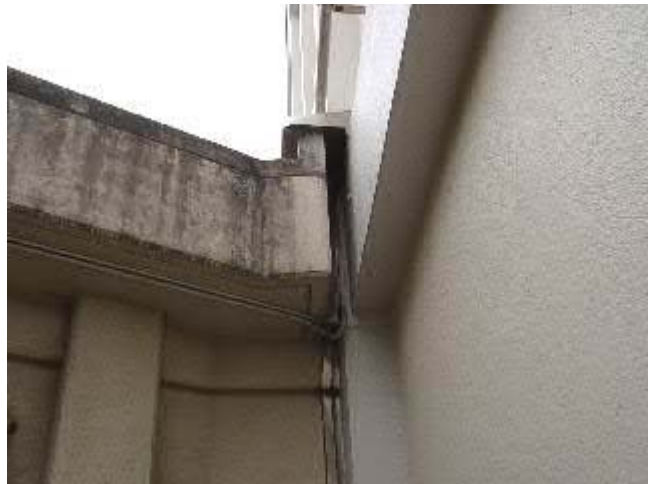
写真-20 渡り廊下棟と南側棟の EXP.J.に若干の損傷が見られた。

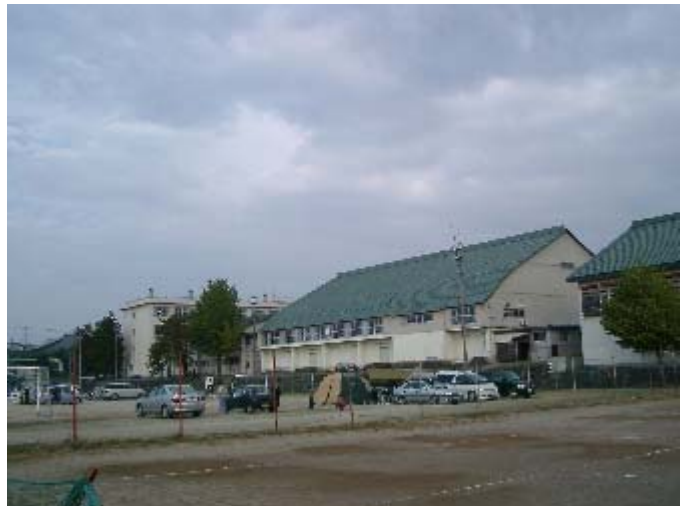
写真-21 西側大体育館 2 棟の外観。外壁に軽微な被害が見られた。(詳細は次の写真)

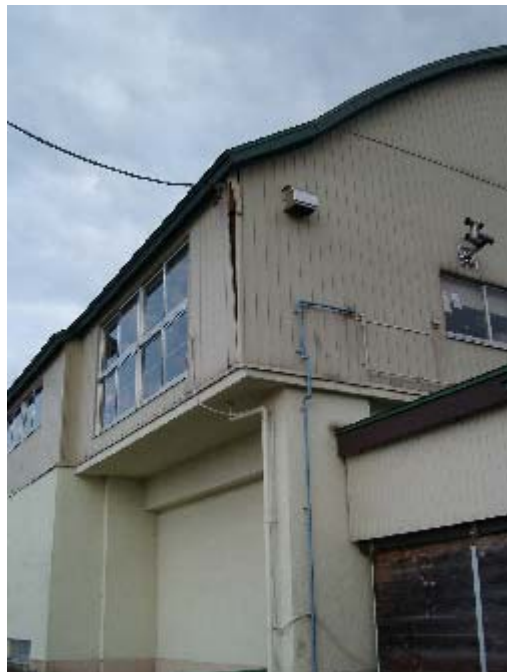
写真-22 西側大体育館の外壁に浮き上がりが観察された。

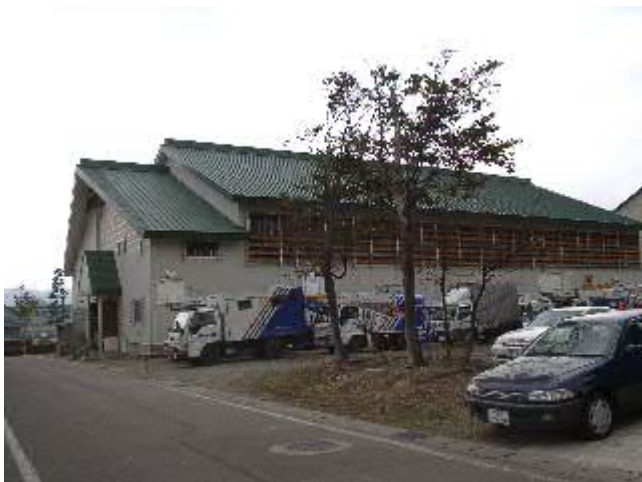
写真-23 十日町高校東側大体育館の外観。被害は観察されなかった。

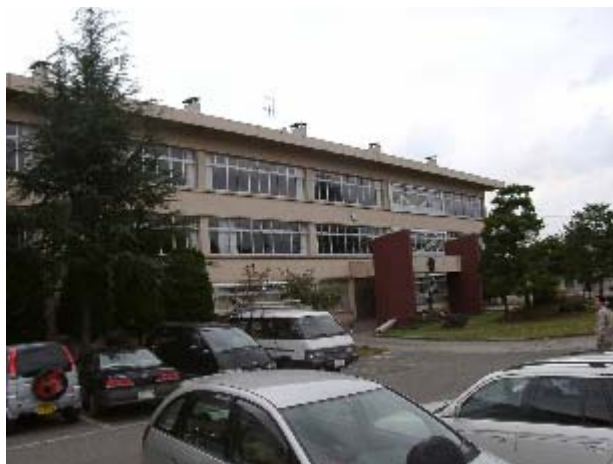
写真-24 十日町総合高校東側の棟の外観。エントランスの車寄せ部でわずかなコンクリートの損傷がみられた。（詳細次の写真）

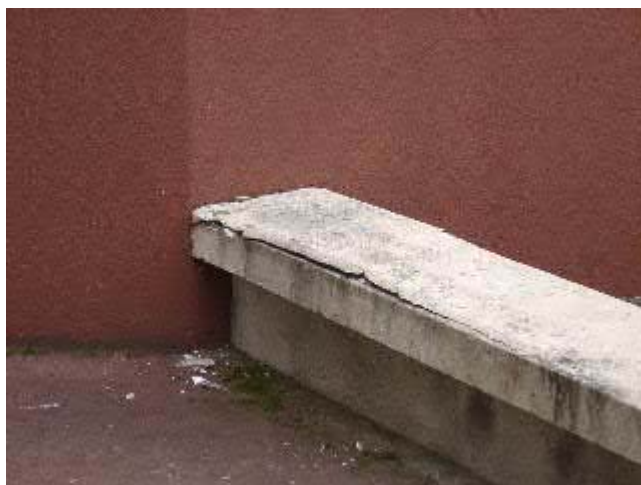
写真-25 エントランスの車寄せでわずかなコンクリートの損傷がみられた。

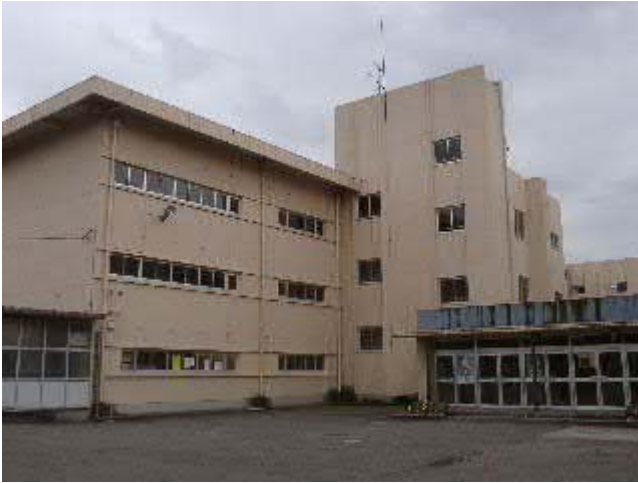
写真-27 十日町総合高校東側の棟の西面（前の写真の裏側）外観。接続する階段室に張間方向のせん断ひび割れが見える（次の写真）。

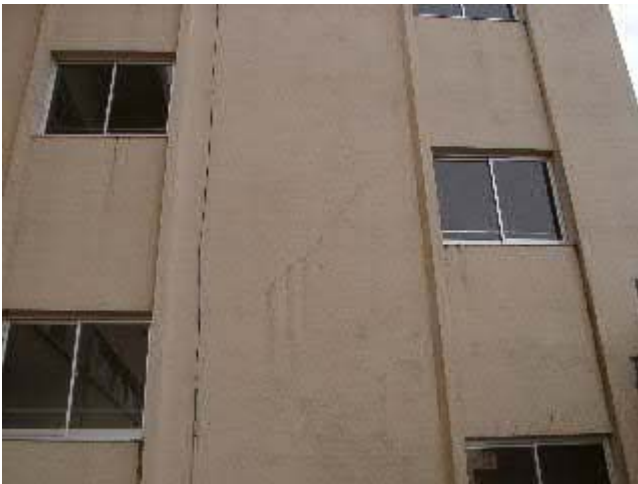
写真-28 十日町総合高校東側の棟に接続する階段室の張間方向のせん断ひび割れ。

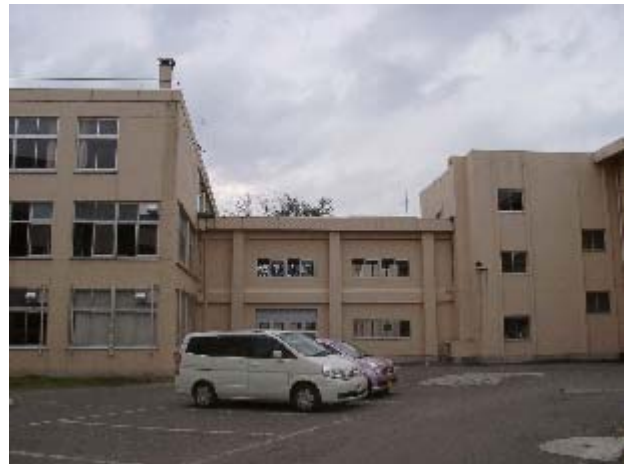
写真-31 十日町総合高校東側の棟と中央の棟を繋ぐ渡り廊下棟（RC2F）。両側の接続する部分にコンクリートの剥落がみえる。詳細は以下の 2 枚の写真。

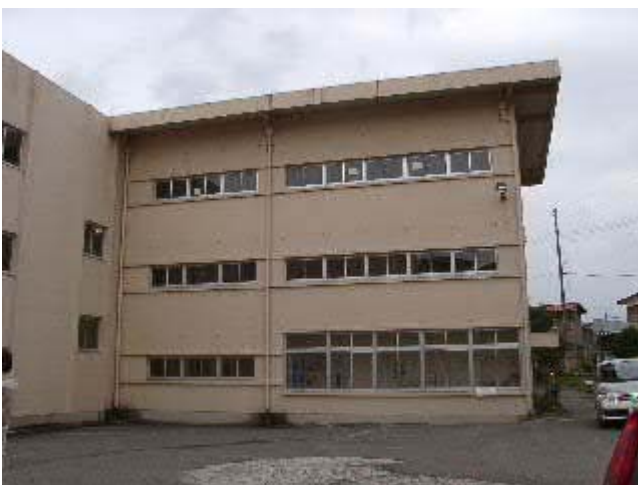
写真-29 十日町総合高校東側の棟の西面南側の外観。1F の中央の短柱（極脆性柱）にせん断ひび割れが生じていた、詳細は次の写真。

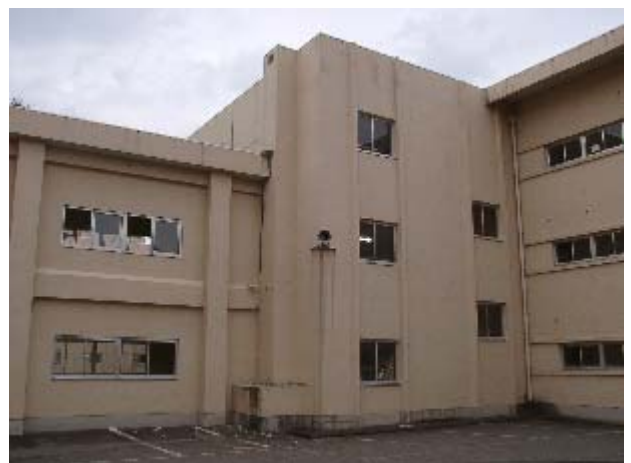
写真-32 東側棟の階段室との取り付け部の破壊。

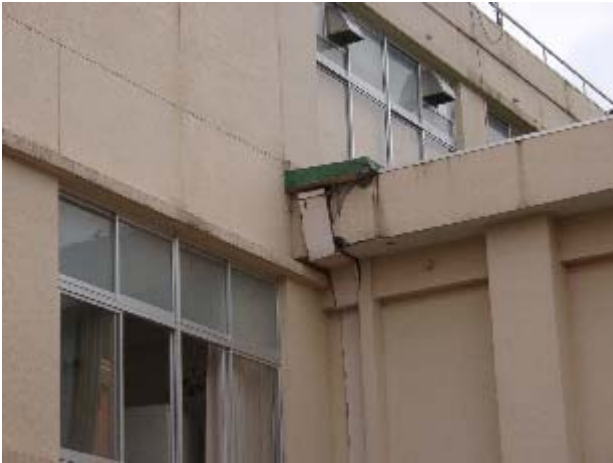
写真-33 中央棟とのエキスパンションジョイントの被害。

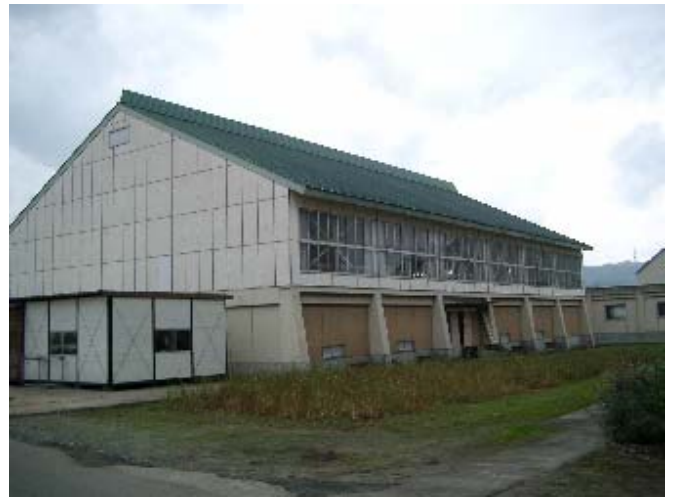
写真-36 十日町総合高校体育館の外観。目立った被害は見られなかった。

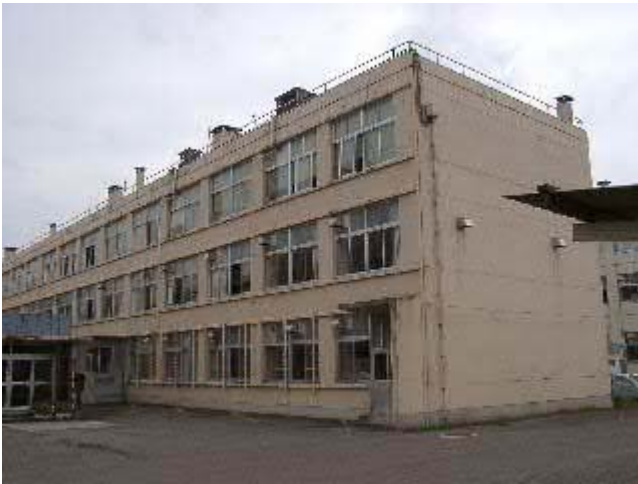
写真-34 十日町総合高校中央の棟の外観。目立った被害はみられなかった。

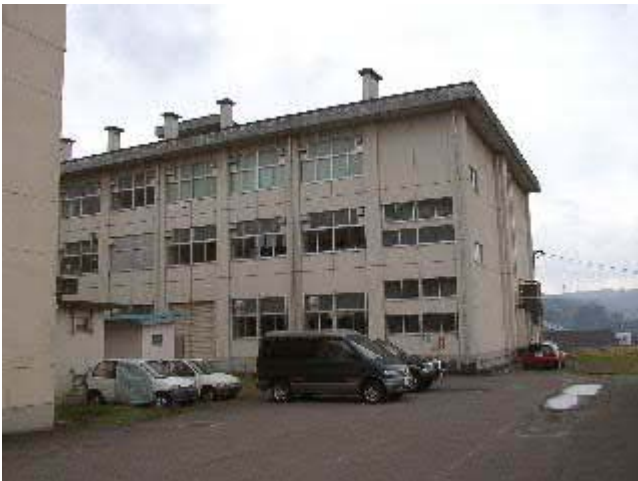
写真-35 十日町総合高校西側の棟の外観。めだった被害は見られなかった。

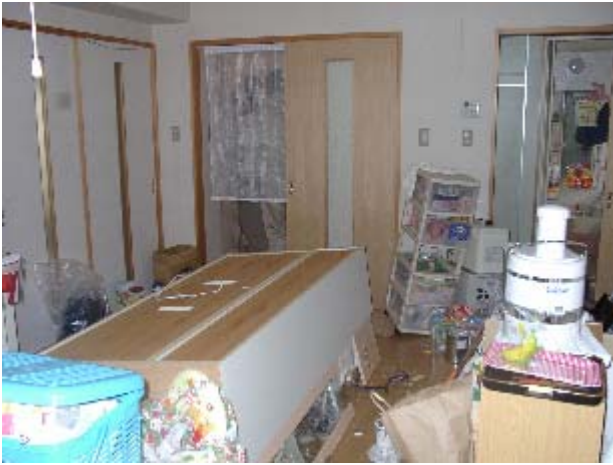
本建物は防災技術科学研究所の K-NET、NIG021（十日町）のすぐ横の建物である。構造体は無被害～軽微であるが、内部の家具の転倒は激しかった。住人から張間方向の揺れがひどかったとの証言があった。

写真-38 被災後の室内の様子。構造体は無被害～軽微だが家具の転倒で、市より外で過ごすよう勧告があったとのこと。住人は余震が怖いので車で寝ているとのこと。

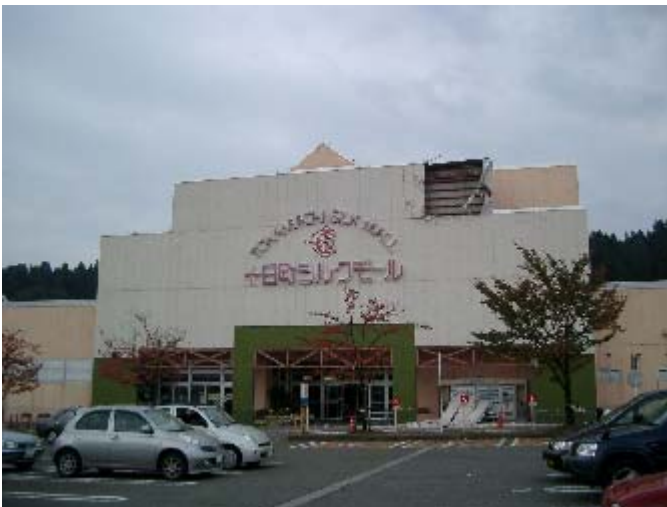
写真-16 十日町シルクモール建物の外壁の損傷状況。外壁ALC版が落下した。

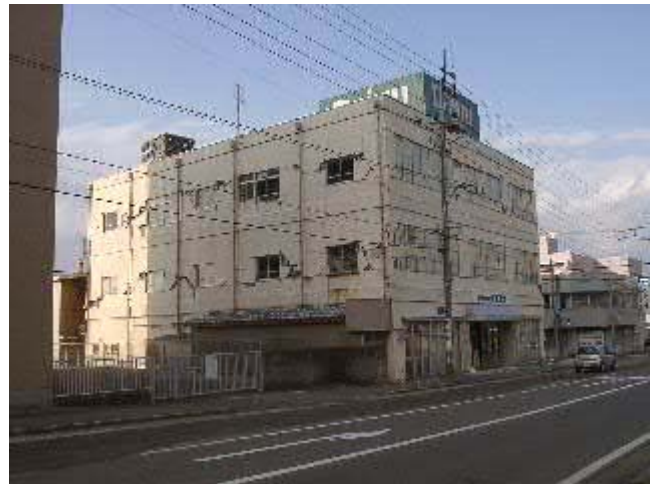
写真-24 鉄骨造店舗ビルの外観。外壁はブロックであり、大きく損傷を受けていた。一部は落下している。詳細は次の写真。

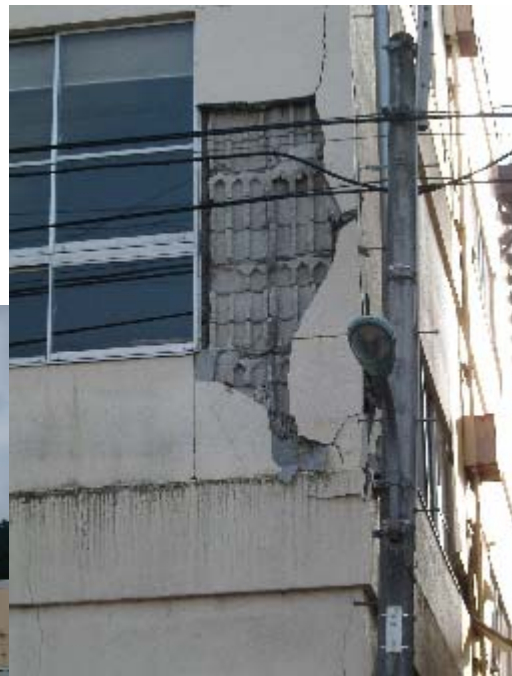
写真-39 ブロック造外壁の損傷状況。鉄骨躯体に約10cm厚のブロックが使われている。

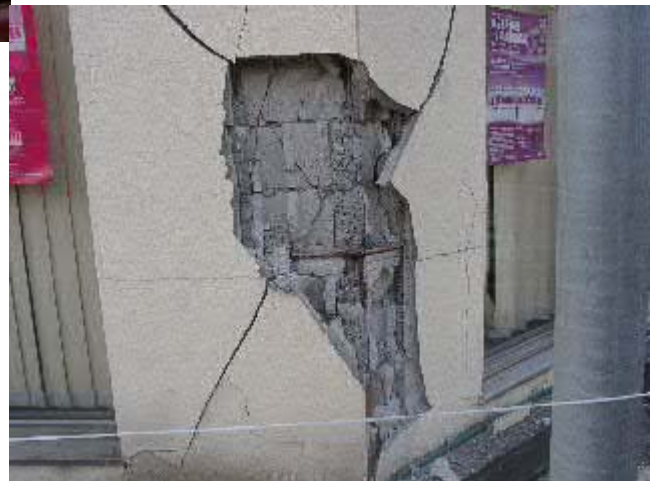
写真-40 柱脚部分のブロック造外壁の損傷状況。

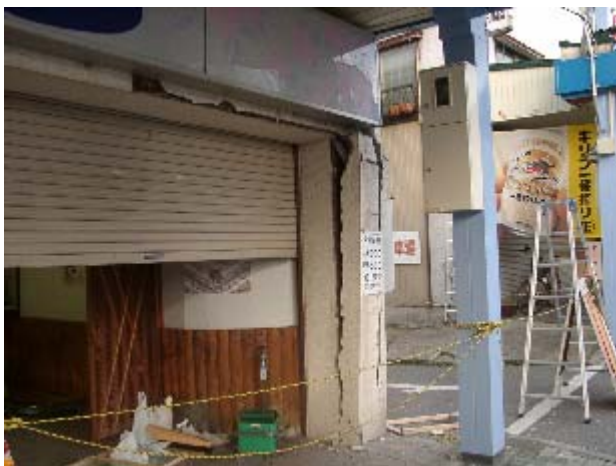
写真-43 S 造3F 建物の1F 柱の仕上げモルタルが剥離している。

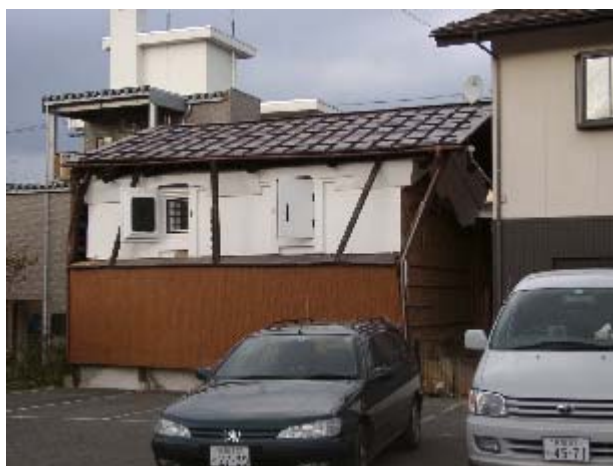
写真-44 土蔵の被害状況。土壁の剥がれおよび壁の傾き。

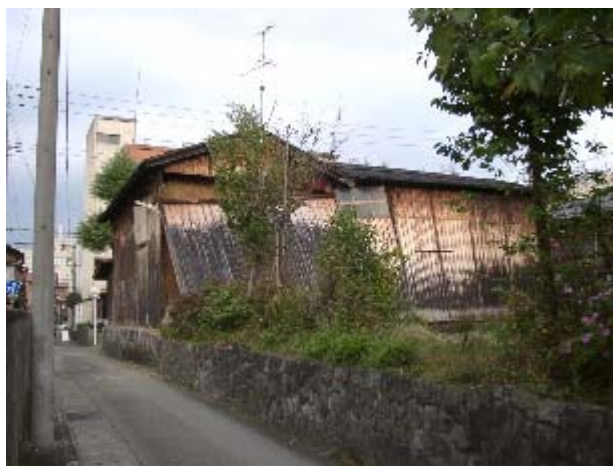
写真-45 傾斜した住宅。大破 周辺道路へは立入り禁止。

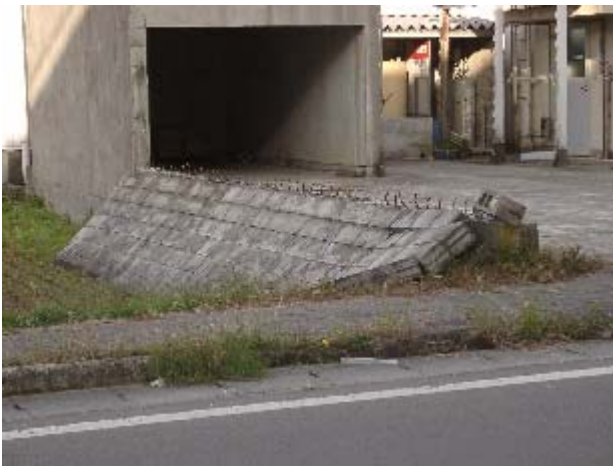
十日町市役所の周辺でコンクリートブロック塀が転倒していた。控え壁はなく、以下のような塀であった。

ブロックは  $150 \times 190 \times 390\text{mm}$ 、8段積（高さ  $1.62\text{m}$ ）、長さ24個分（ $9.6\text{m}$ ）、縦筋は下部1層まで  $\phi 13$ 、それより上部は  $\phi 9$  である。 $\phi 13$  の定着は基礎からブロック2層目の下端から下へ  $130\text{mm}$  まで、 $\phi 9$  の定着は1層目の上端から上へ  $150\text{mm}$ 。

写真-46 コンクリートブロック塀の転倒

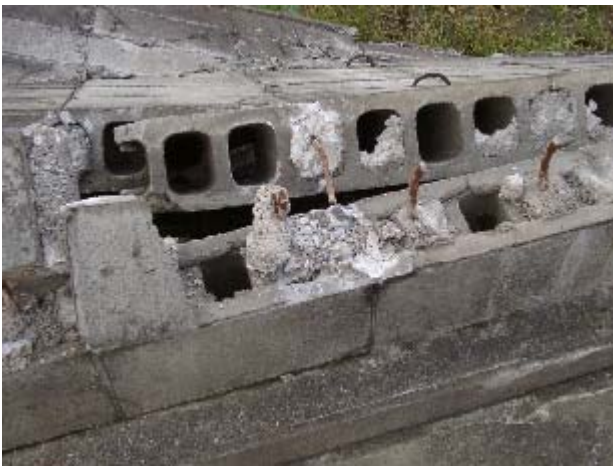
写真-47 塀の縦筋の配筋状況。定着長の不足及び縦筋の継手の不良がわかる。

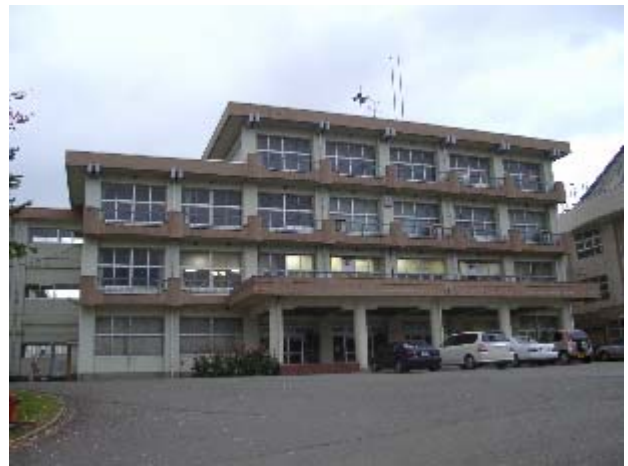
写真-48 川西中学校管理棟 (RC 4 F) の外観。被害は軽微。

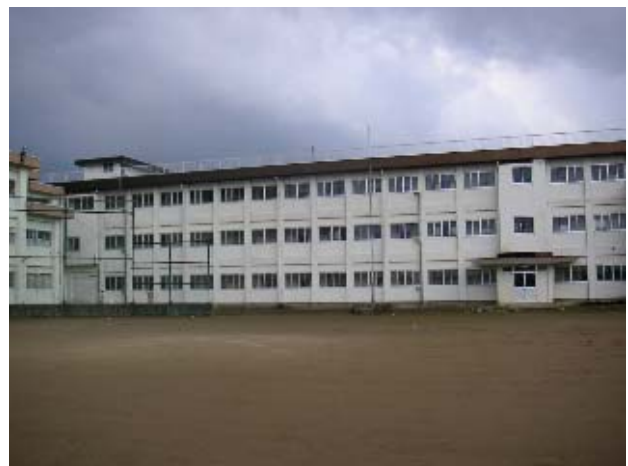
写真-49 川西中学校一般の教室棟 (RC 3 F) の外観。被害は軽微。

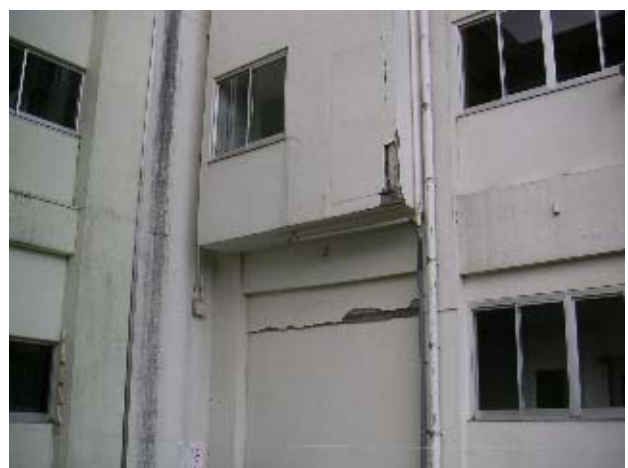
写真-50 管理棟 (左) と一般の教室棟 (右) の境にコンクリートの剥落がみられた。

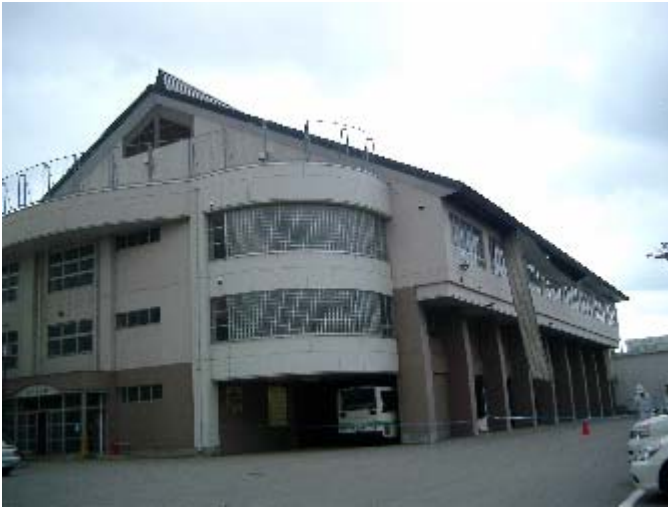
写真-51 川西中学校体育館の外観。軒裏仕上げ材，雪囲い受けに被害が見られた。詳細は次の写真。

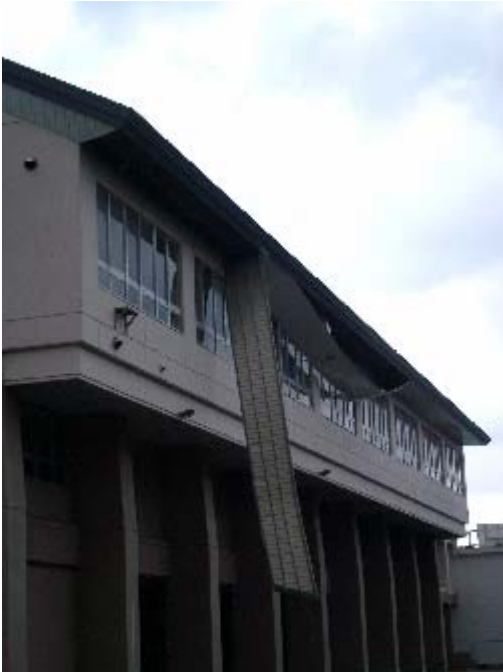
写真-52 軒裏仕上げ材が剥離し垂れ下がる。

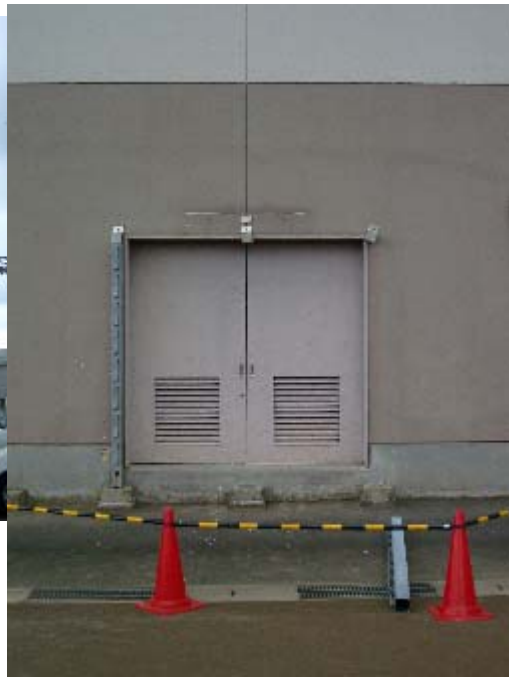
写真-53 雪囲い受け材の脱落がみられた。

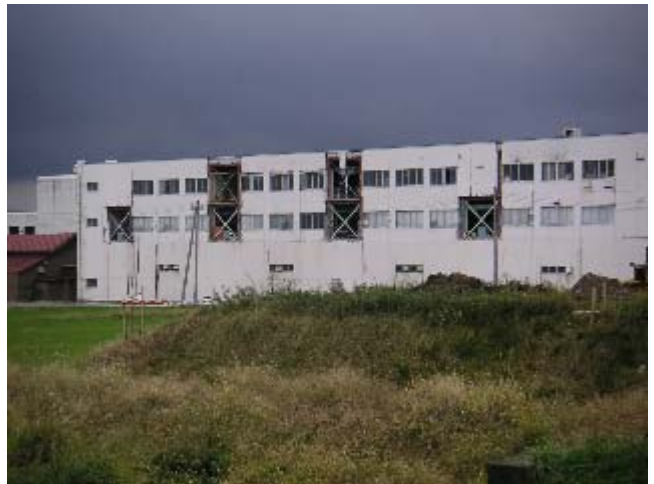
写真-54 鉄骨造建物の全景。外壁ALC版，ペントハウスに被害が見られた。詳細は次の2枚の写真。

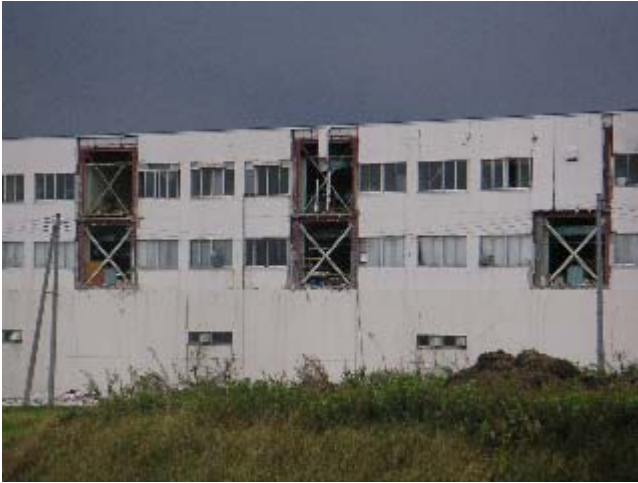
写真-55 外壁ALC版の脱落。

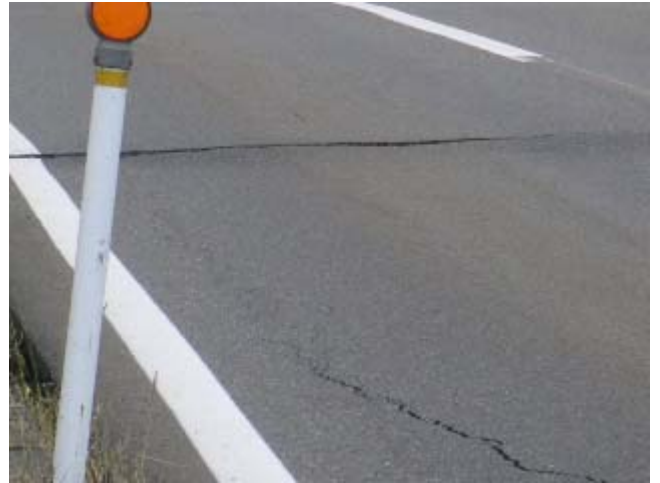
写真-57 鉄骨建物付近の道路に亀裂が見られた。

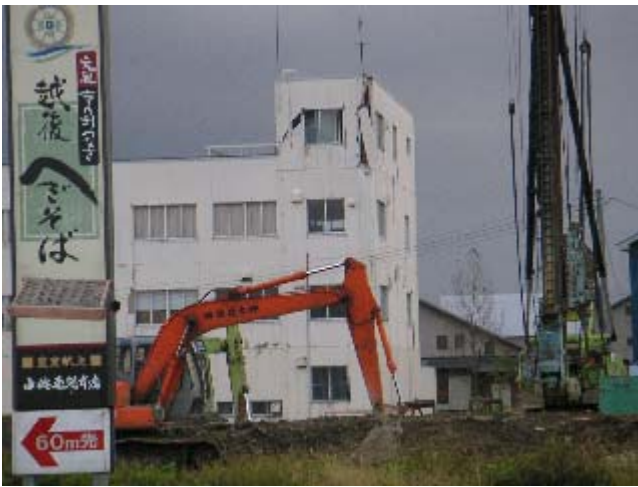
写真-56 ペントハウスの被害。外壁のALC版のせん断破壊がみられる。
