2007年7月16日新潟県中越沖地震 7月22日報告

土井希祐(新潟大学)

7月22日に行った調査のうち、鉄骨造建物の被害について概要を報告する。

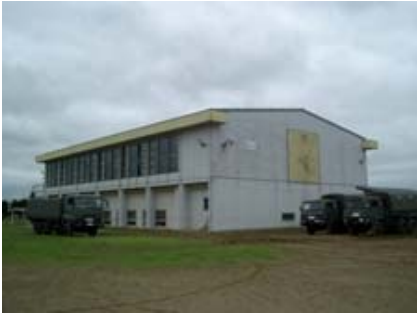
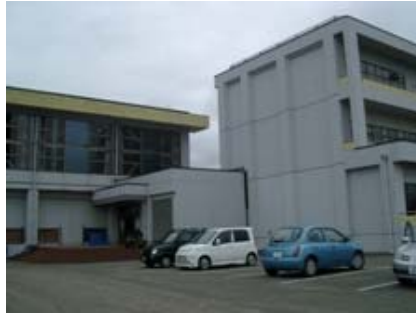
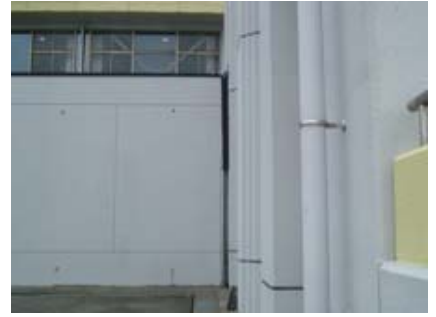
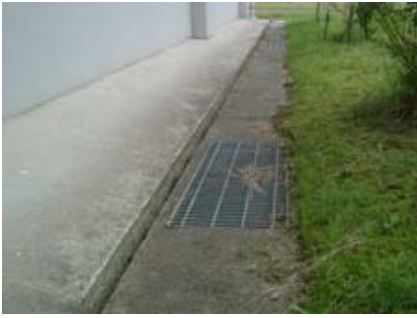
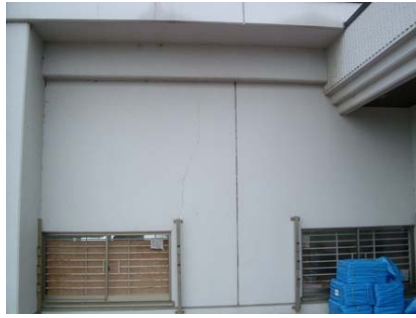
下部鉄筋コンクリート造, 上部鉄骨造, 桁行方向7スパン+下屋1スパン, 梁間方向1スパン。1995年3月建築。玄関渡り廊下部と校舎棟の間のエキスパンションジョイントの損傷, 犬走り周辺地盤の沈下が認められた。下部鉄筋コンクリート壁にひび割れが認められたが地震によるものではないと思われる。(写真1-1～1-5 参照)

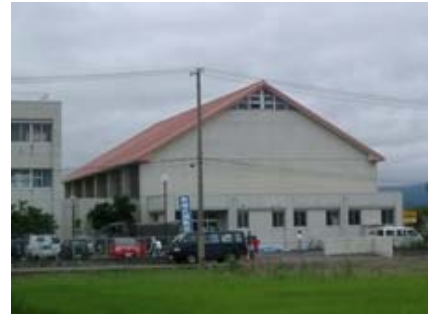
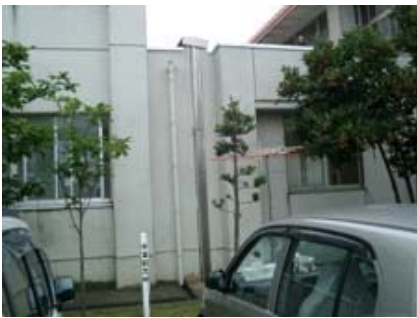
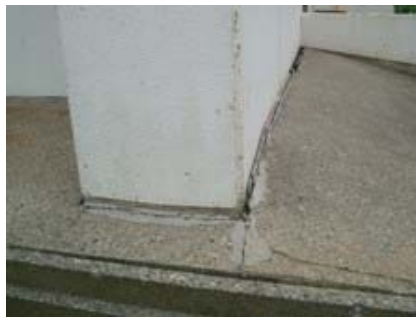
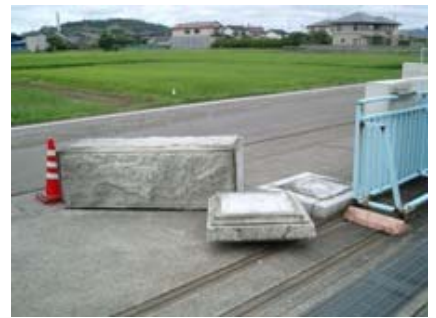
下部鉄筋コンクリート造, 上部鉄骨造, 桁行方向6スパン+下屋1スパン, 梁間方向1スパン。1987年5月建築。渡り廊下と校舎棟の間のエキスパンションジョイントの損傷, 犬走りの沈下およびひび割れ等が認められたが, 体育館本体に特段の被害は認められなかった。なお, 校門の門柱が転倒していた。(写真2-1～2-4 参照)。

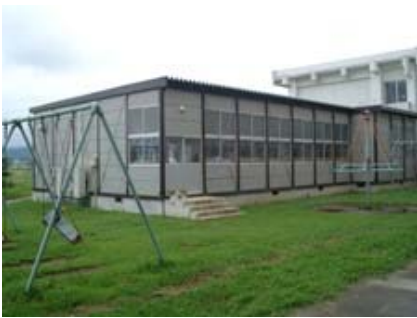
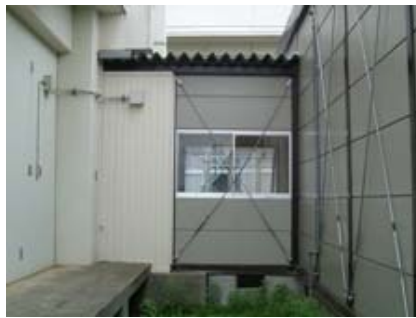
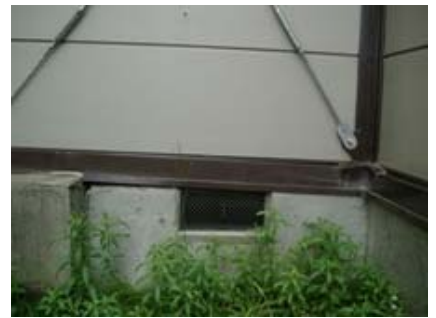
鉄骨プレハブ造平屋建。桁行方向, 梁間方向ともブレース構造。2005年7月柏崎市立田尻小学校より移築。プレハブ棟に特段の損傷は認められなかったが, プレハブ棟と既存校舎棟との間の渡り廊下部に不同沈下が生じているのが認められた。(写真3-1～3-3 参照)

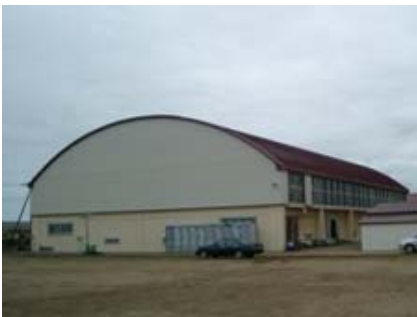
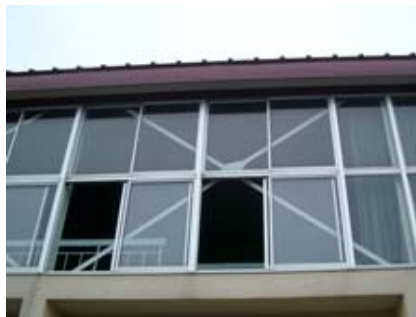
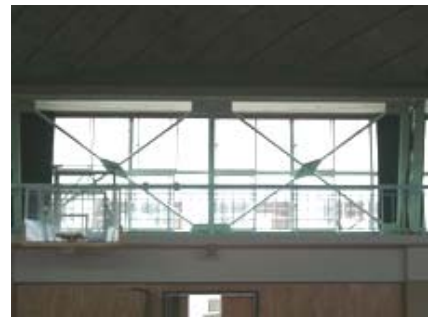
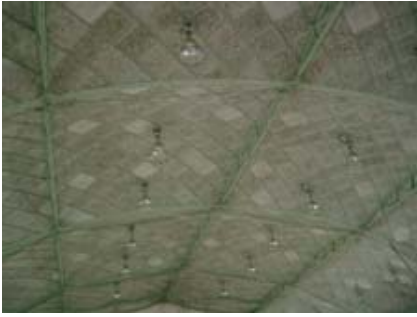
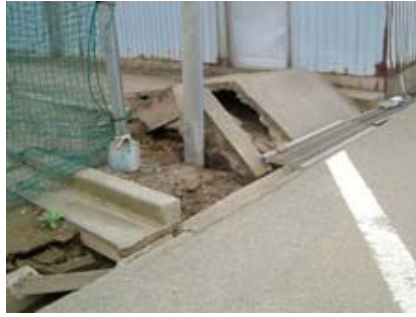
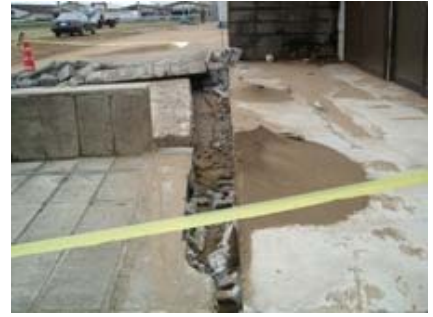
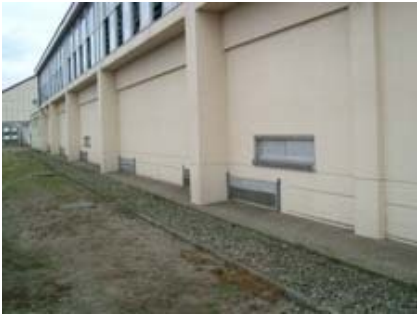
下部鉄筋コンクリート造, 上部鉄骨造, 桁行方向5スパン, 梁間方向1スパン。1965年12月建築, 耐震改修済み。桁行方向は柱外弦材側の既存X形ブレースを残し, 柱内弦材側に2連のX形ブレースが各項面2カ所, 計4カ所増設されていた。梁間方向はトラス形式ラーメン構造, 屋根はゲビオン形式である。敷地内西側グラウンド周辺には, 地盤の水平移動, 憤砂の痕跡等が各所で認められたが, 中体育館には周辺地盤も含めて特段の被害は認められなかった。(写真4-1～4-7 参照)

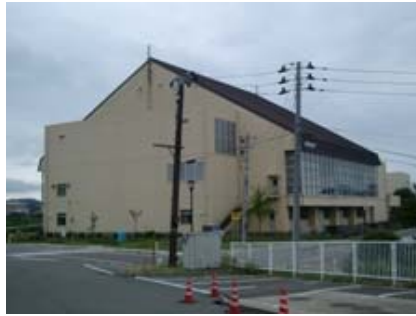
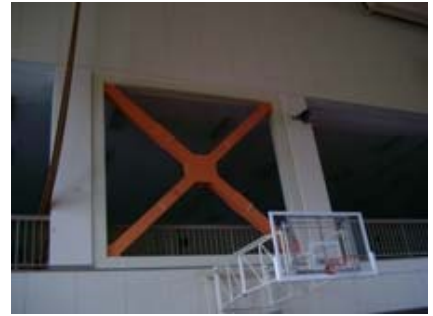
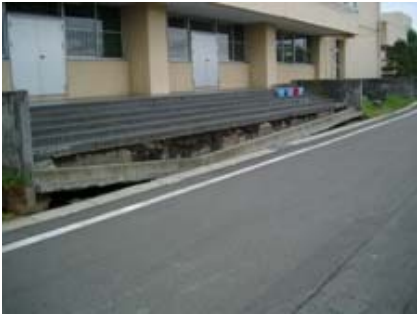
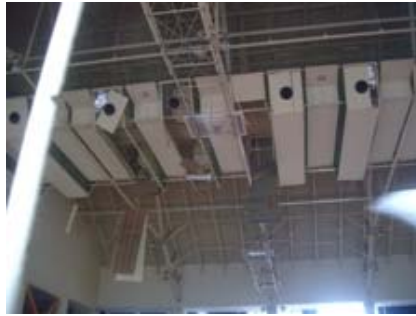
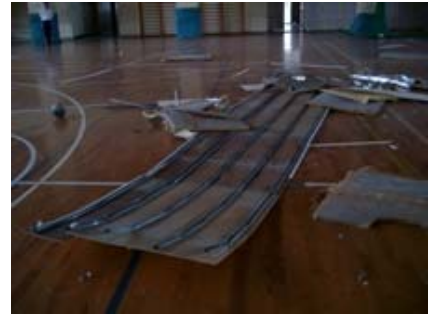
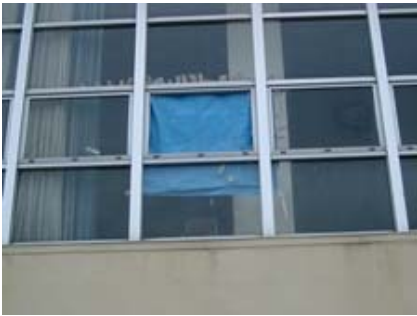
アリーナ部は, 桁行方向4スパン, 梁間方向1スパン。桁行方向が鉄筋コンクリート造, 梁間方向中間フレームが下部鉄筋コンクリート造, 上部鉄骨造, 両妻フレームが鉄筋コンクリート造である。梁間方向鉄骨架構は, フルウェブの鉄骨鉄筋コンクリート柱およびトラス梁による山形ラーメン構造である。アリーナ部の両妻側に, 鉄筋コンクリート造3階建のステージ部, および鉄筋コンクリート造2階建の卓球場, 用具室等が設けられている。1979年建築, 耐震改修済み, 卓球場, 用具室部分の偏心解消のためX形鉄骨ブレース補強が行われている。建物の周辺には顕著な地盤変状が認められたが, 主要な構造部に特段の被害は認められなかった。アリーナ部天井裏に取り付けられた暖房装置を隠す形で取り付けられていた反響版の一部が落下, 垂れ下がっていた。また, 窓ガラスの一部が破損していた。(写真5-1～5-6 参照)
