2007年7月16日新潟県中越沖地震 7月28日報告

土井希祐(新潟大学)

7月28日に行った調査のうち、鉄骨造建物の被害について概要を報告する。

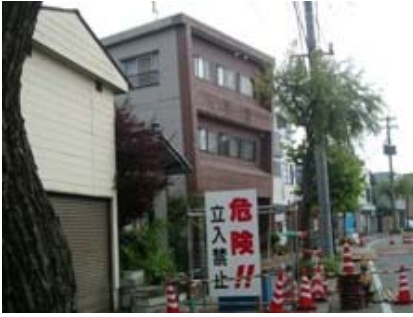
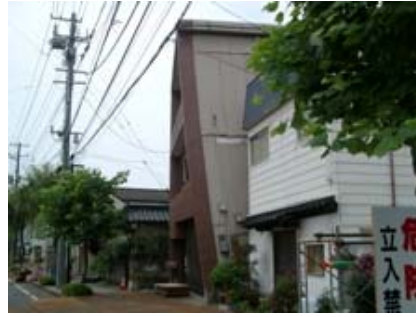
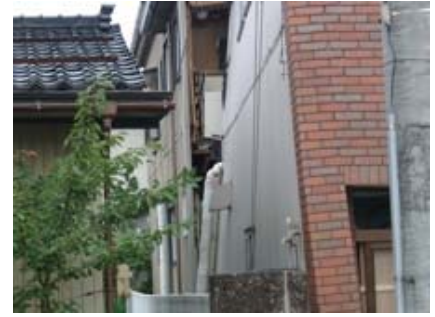
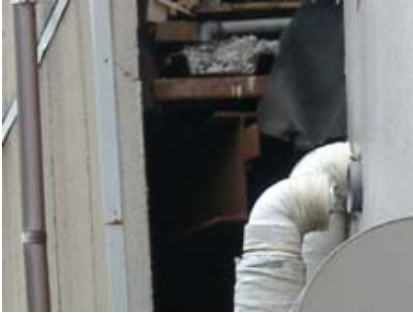
3階建陸屋根の棟と2階建切妻屋根の棟が接続する建物で、3階建部分が大きく振れながら前面道路側へ傾斜している。構造の詳細は不明であるが、3階建ての棟と2階建の棟の境界部分から鉄骨の梁様の部材が見えていた。近隣住民等からの聞き取りでは、前面道路が開通した1966年頃に建設、その後何回か改装されており、構造は鉄骨造、屋上階はコンクリートスラブ、2、3階床は木床とのことであった。(写真1-1～1-4 参照)

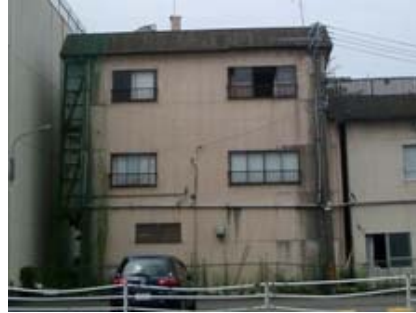
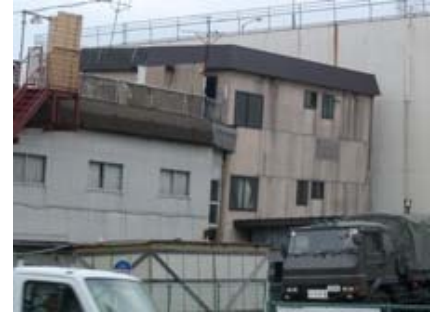
3階建陸屋根。柱はH-250×250の日の字断面。建物全体の傾斜、および仕上げ材の脱落が認められた。(写真2-1～2-4 参照)

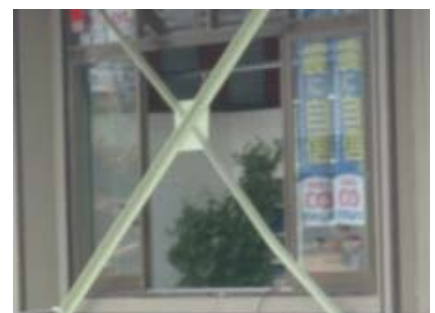
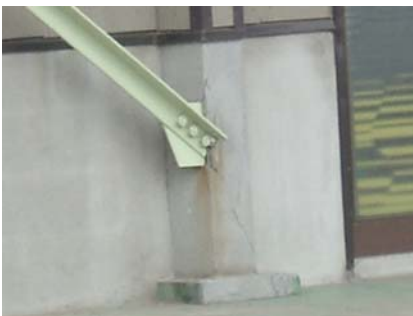
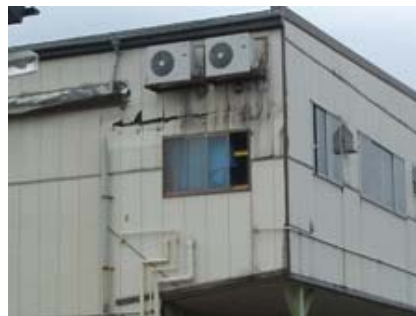
2階建, 陸屋根。1階のブレースが僅かに座屈し、そのブレース構面の柱脚押さえコンクリートにひび割れが認められた。また、2階部分の外壁、およびサッシュ窓に損傷が認められた。(写真3-1～3-3参照)

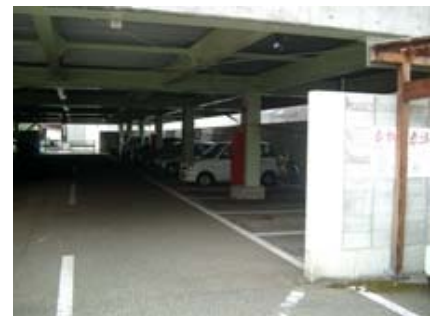
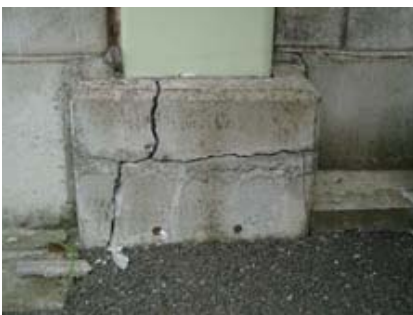
1層2段の自走式駐車場。ラーメン構造、柱は角形鋼管(400mm×400mm)、露出柱脚であり、柱脚の押さえコンクリートにひび割れが認められた。(写真4-1～4-2 参照)

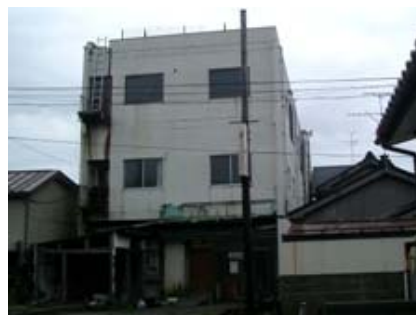
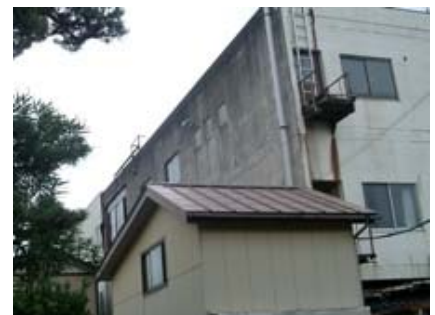
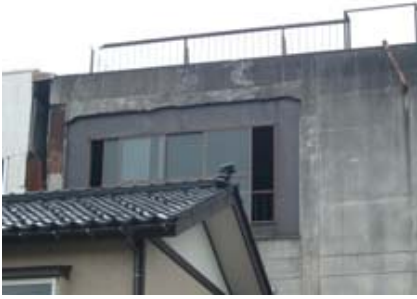
3階建, 外壁仕上げ材の脱落が認められた。(写真5-1～5-3 参照)

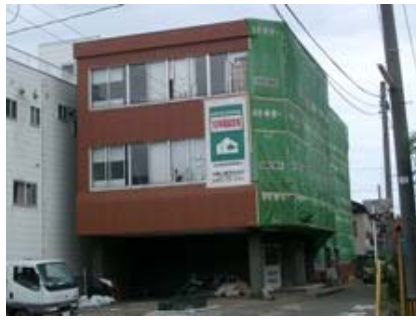
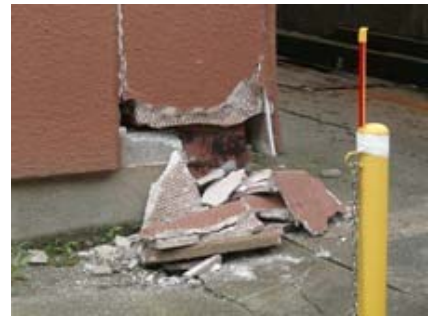
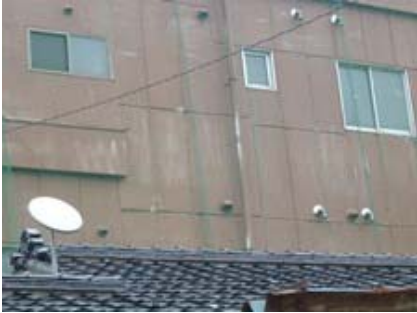
3階建, 1階の一部ピロティ、屋根は折板。柱は、H-250×250の日の字断面。外壁仕上げ材の目地ずれ、脱落が認められた。(写真6-1～6-3 参照)

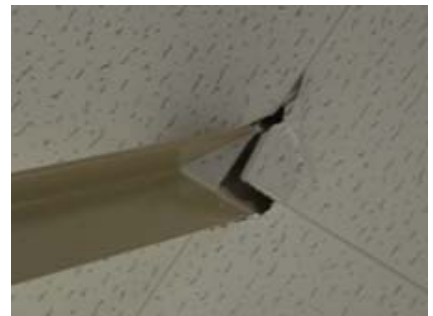
写真7-5

下部鉄筋コンクリート造, 上部鉄骨造, 桁行方向8スパン, 梁間方向1スパン(写真7-1 参照)。耐震改修済み。桁行方向は山形鋼による新設X形ブレース(写真7-2 参照)が各構面4カ所, 計8カ所, 既存X形ブレース(写真7-3 参照)が各構面2カ所, 計4カ所設けられている。梁間方向は生研トラス架構(写真7-4 参照)。1971年6月建築。下部鉄筋コンクリート造部分も含めて特に被害は認められなかった。なお、地震時の変形により、ブレース貫通部の天井材に僅かな損傷が認められた(写真7-5 参照)。

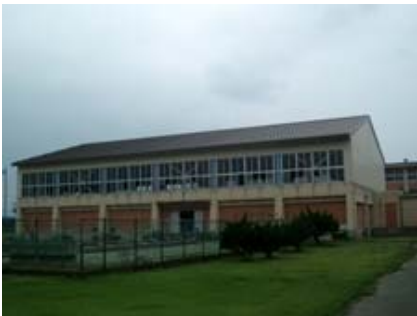
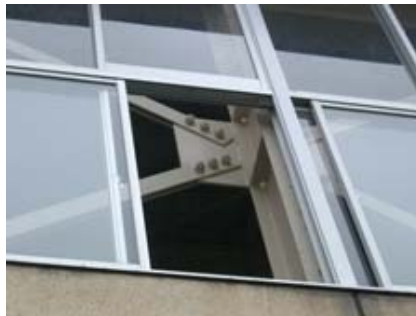
下部鉄筋コンクリート造, 上部鉄骨造, 桁行方向6スパン, 梁間方向1スパン, 北側に玄関下屋部あり。鉄骨造部分は、桁行方向はフラットバーダブルのX形ブレース, 梁間方向はフルウェブのラーメン構造。1988年2月建築。特段の被害は認められなかった。(写真8-1～8-2 参照)

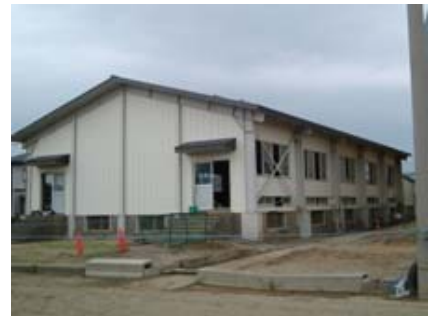
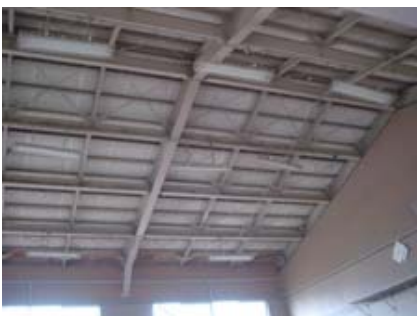
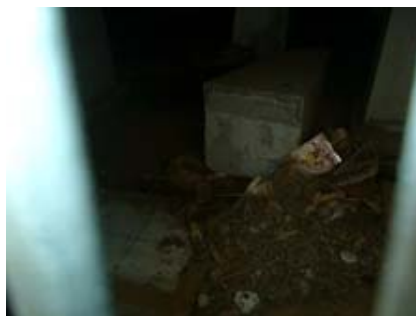
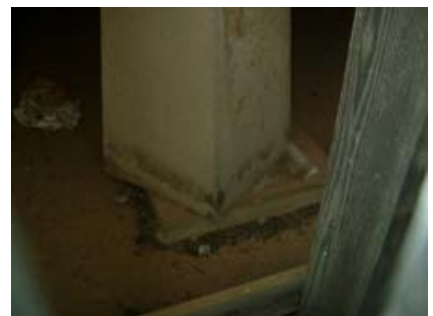
鉄骨造平屋建, 桁行方向5スパン, 梁間方向1スパン。桁行方向は山形鋼のX形ブレースが各構面2カ所, 計4カ所設けられており, 梁間方向はフルウェブのラーメン構造。1979年12月建築。主要な構造部に特段の被害は認められなかった。床を支えるコンクリート束の一部に転倒, ずれが認められた。(写真9-1～9-4 参照)
