2007年7月16日新潟県中越沖地震 8月1日報告

土井希祐, 南部正樹, 齋藤健, 日浦祐介(新潟大学)

8月2日に行った鉄骨造建物の被害調査について概要を報告する。

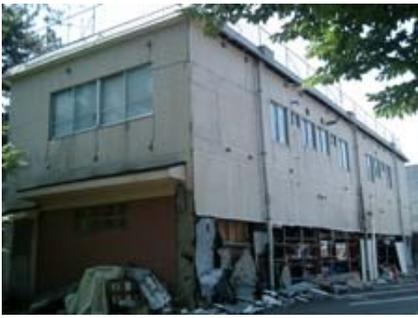
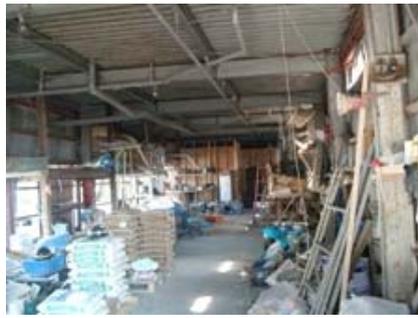
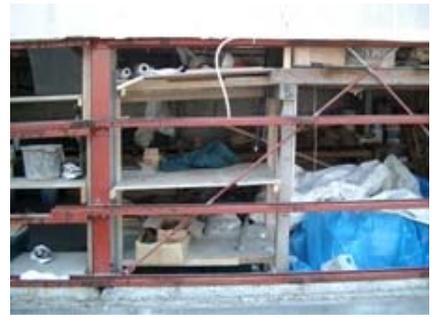
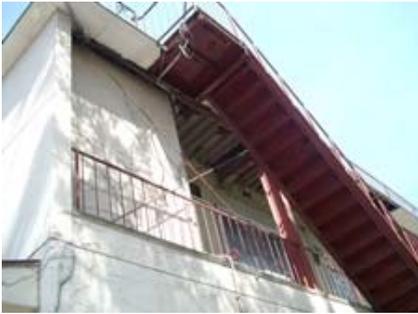
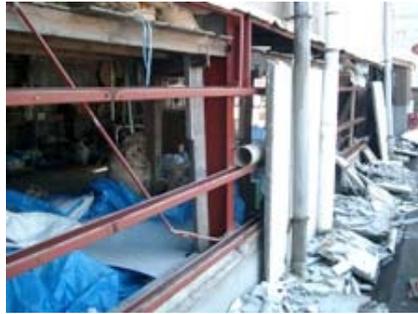
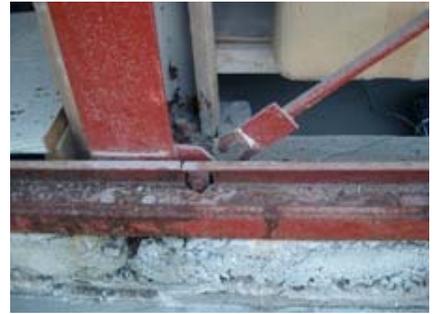
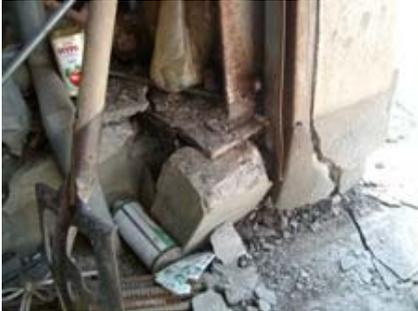
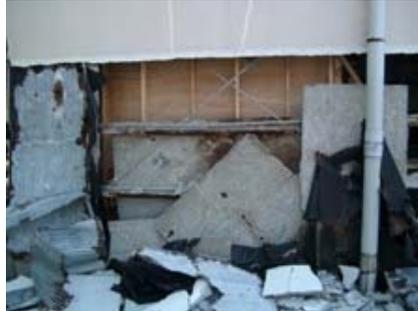
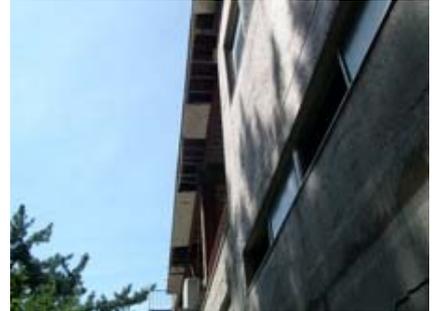
鉄骨造2階建。桁行方向ブレース構造, 梁間方向ラーメン構造。桁行方向4 m×6 スパン, 梁間方向6 m×1 スパン。桁行方向1階は5カ所, 2階は2カ所にブレースを確認。柱はH-250×125×6×9, ベースプレートPL-280×350×12(+PL9), アンカーボルト4-M16, 丸鋼ターンバックルブレース19φ, 羽子板, ガセットプレートともPL-9, ボルト1-M19, 端あき30mm。1階ブレースに2カ所羽子板ボルト孔欠損部の破断, 柱脚部鉄筋コンクリート柱型破壊, および建物傾斜を確認。外壁, および軒裏仕上げ材の脱落あり。(写真1-1～1-9 参照)。

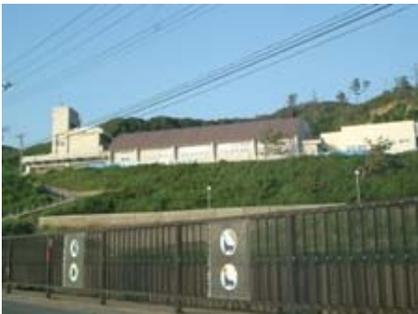
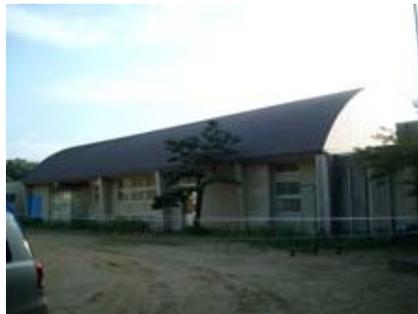
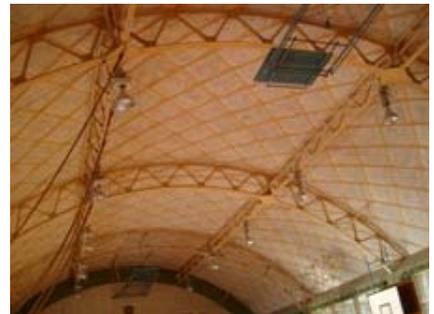
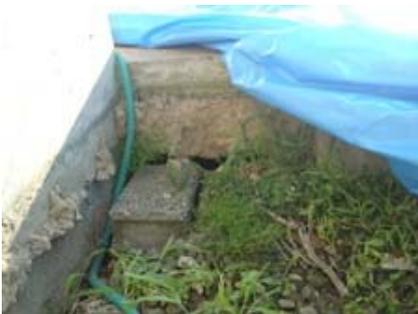
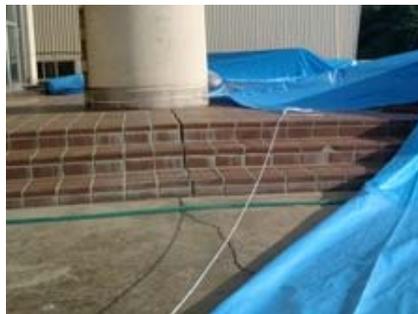
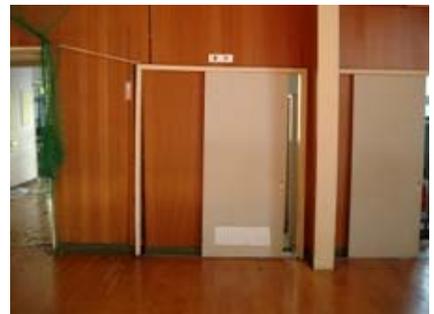
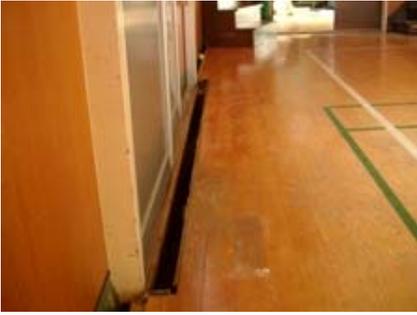
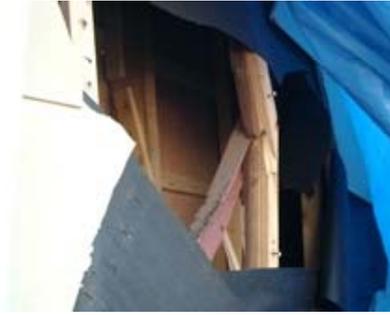
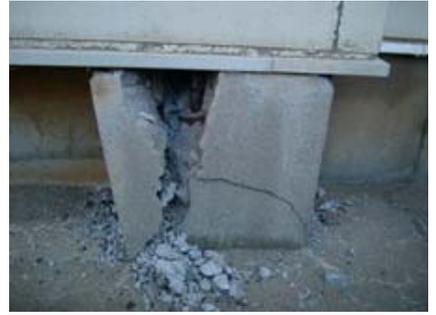
鉄骨造平屋建, 桁行方向5 スパン, 梁間方向1 スパン。崖地際に建つ。桁行方向はブレース構造(外壁仕上げ材に覆われカ所数は確認できず), 梁間方向はトラス形式ラーメン構造, 屋根はゲビオン形式である。1964年12月建築。崖側の基礎が沈下しつつ水平方向に移動したことにより, 崖側の床が傾斜し, 壁仕上げ材と床の間に隙間を生じていた。また, 崖と反対側の軸組ブレースが1カ所座屈し, 外壁仕上げ材を破っており, さらに柱脚の鉄筋コンクリート柱型にせん断破壊を生じていた。(写真2-1～2-9 参照)
