2007年7月16日新潟県中越沖地震 7月21日調査報告

加藤大介(新潟大学) 、平田圭亮、小久保拓哉(新潟大学自然科学研究科1年)

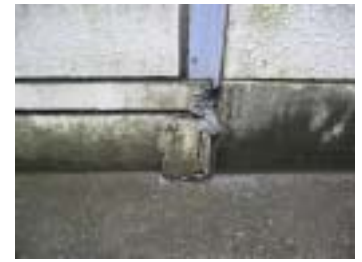
写真 1-2

RC2階(竣工S53)。校舎、地盤ともに外観からは被害無し。EXP.Jに軽度の被害有り。校舎周辺の家屋にも被害は見られない。(写真1 2,3,4)

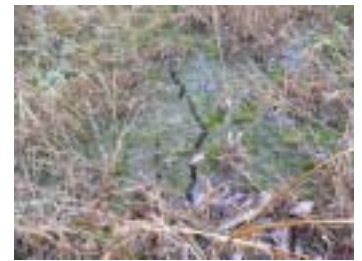
写真 3-3

耐震補強済み。玄関床部、水道周辺にヒビ割れ有り(写真3 2,3)。校舎周辺に地割れが観察された(写真3 4)。EXP.Jの基礎部分に隙間が無く、基礎部のかぶりコンクリートに剥落の被害有り、また他のEXP.Jにも多数の被害有り(写真3 5,6)。

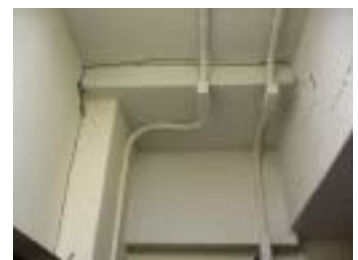
写真 3-9

第1体育館は梁間山形鋼組み立てラーメン、桁行L型鋼ブレース、屋根シャーレン。2階のL型鋼ブレース4本のうち中越地震で2本が損傷し取りかえられたとのこと。取りかえられなかった残りの2本は、手すりを交わすための断面欠損が見られた(写真3 7)。1階のL型鋼ブレースの接合部の柱にひび割れが見られた(写真3 8,9)。その他、1階下屋のとりつき部にヒビ割れ(写真3 10,11)、床の沈下などの被害が見られた。

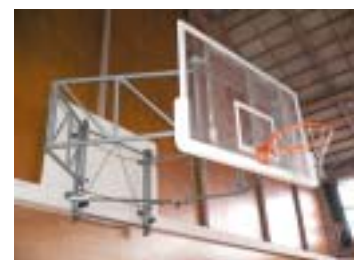
写真 3-12

第2体育館は、梁間H型鋼ラーメン、桁行L型鋼ブレース、屋根L型鋼ブレースの構造体にはいずれも被害は無かったが、玄関部に沈下(7cm、写真3-12)、床中央部に沈下、バスケットゴールが傾くなど構造体以外には被害が見られた(写真3 13)。

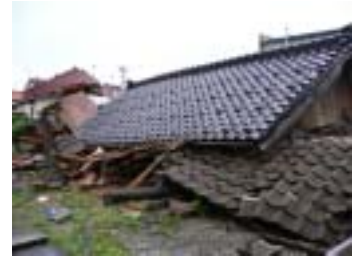
写真 4-1

倒壊家屋有り。(写真4 1,2)

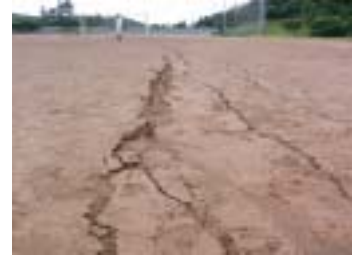
写真 5-2

RC2・3階(竣工H02)。武道館(竣工H10)と体育館(竣工H02)の間のEXP.Jにはらみ有り(写真5 2)。小高い丘陵地帯を切り開いた地盤は良好との説明だった。ただし斜面際に地割れが多数見られた(写真5 3,4)。特別教科棟端部の2スパンのみ独立した構造となっている部分が1階ピロティとなっており(写真5 5)、2階の音楽室(竣工H06)天井にずれがしょうじていた(写真5 6)。

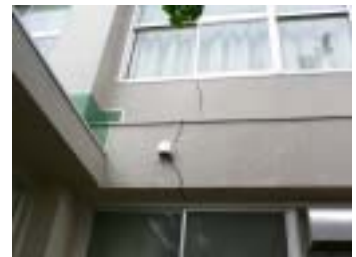
写真 7-4

校舎は構造的に3棟（RC造2あるいは3階）+それらをつなげる中央の階段室棟よりなると推定された。3階建て校舎は、教室側にK型ブレース、廊下側には増設有開口壁およびスリットにより耐震補強済みであった（写真7 2）。周辺に大きな地割れ及び噴砂が見られた（写真7 3）。RC2階建ての管理棟の玄関右横の腰壁に縦のひび割れが観察された（写真7 4,5）。あたかも地盤の変状に引きずられたことにより梁が軸方向に引っ張られたようなひび割れであるが、詳細は不明である。各棟間のEXP.J部にはらみとひび割れ、またEXP.J部周辺の地盤が隆起していた（写真7 6,7）。有開口の補強壁の開口隅角部から斜めのひび割れ（0.50～0.55mm）が観察されていた（写真7 8）。EXJ.部の廊下はモルタルによる応急修理が始まっていた（写真7 9,10）。

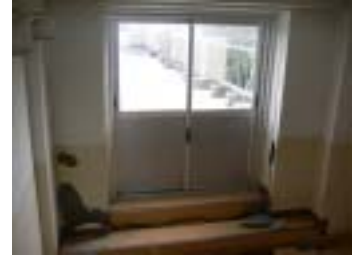
写真 7-13

建物群の中央にある階段室棟には各棟との境界部に損傷が見られた。この棟のEXJ.が不明瞭であった。2階建て管理棟とは配筋は通っていないようだったが、構造的にはくっついていた（写真7 11）。他の2棟の3階建て棟とは廊下には明瞭なEXJ.があったが、教室側は不明である。写真7 12は、階段室棟と3階建て棟の教室側境界の階段室側のはりの被害である。写真7 - 13,14も接続部の被害である。階段室には3階建てへ接続する梁の梁端に梁の落下防止を目的と思われる鉄骨の梁受けがあった。（写真7 - 15,16）。従って、この梁は3階建て棟に構造的にはつながっていないことが推測できる。また周辺の柱には軸力分担を役目と思われる鉄骨柱が添えられていた（写真7 - 17）。この階段室の部分は補強前の中越地震で同じような被害があったとのこと。補強後も同じ被害が生じたわけであるが、この部分のような構造的な不明瞭な箇所の耐震補強の難しさを感じられる。

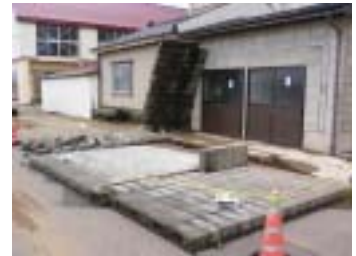
写真 7-19

渡り廊下に隣接する自転車小屋が倒壊していた（写真7 18）。ブロック造の渡り廊下と校舎棟の境目でブロック造壁に被害有り（写真7 19）。用具庫前のブロック壁（段15×列17）倒壊。縦筋は9がブロック毎1本、横筋は9が1段目と5段目に配筋。直行するブロック壁（段15×列4）の反対側から5列目に控壁有り（写真7 20,21,22）。

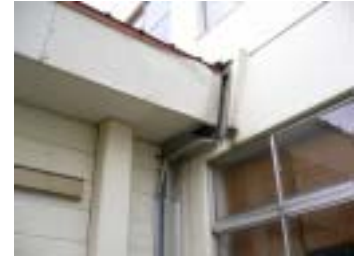
写真 10-4

教室棟（竣工S60）と体育館棟（竣工S60）をランチルーム（竣工S60）が結んでいる。体育館を基準とすると、ランチルームが8cm程度沈下（写真10 2,3,4）、教室棟がさらに20cm程度沈下（写真10 5,6）している。従って、体育館棟は周辺地盤から浮き上がった形になっている（写真10 7）。このため、体育館の床が抜け落ちる危険がある（文科省危険度判定
