2007年7月16日新潟県中越沖地震 7月25日調査報告

加藤大介、中村友紀子、南部正樹(新潟大学)、時田一雄(ポリテクカレッジ新潟)  
齋藤健、阿部博之、佐藤健一、宮島雄大(新潟大学自然科学研究科)

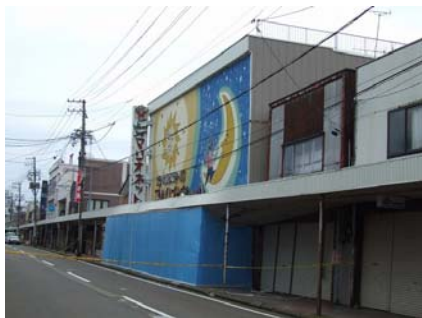
写真1-1

正面隙間より中を覗いたところ、RC柱らしきものに損傷があり、主筋がみれたとの情報があった建物。既にブルーシートで密閉されていて中の様子はわからなかった(写真1-1)。閻魔通り側は2階建てであるが、柏崎駅側に斜面となっていて、柏崎駅側では3階建て(塔屋1階)になっていた(写真1-2)。さらに、塔屋を含む部分はRC造と思われる。建物側面中央部に外壁の剥離があった(写真1-3)。

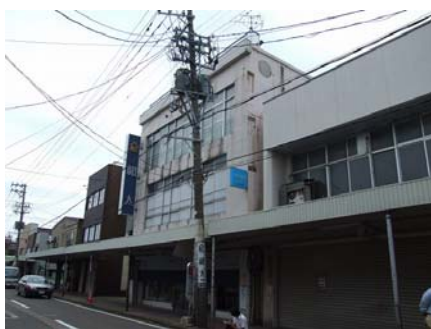
写真2-1

建物Aの数軒さきと同じような商業ビルがある。閻魔通り側が3階で(写真2-1)、柏崎駅側では4階建てになっていた(写真2-2)。建物側面中央部に外壁の剥離があり、鉄骨が見えている(写真2-3)。

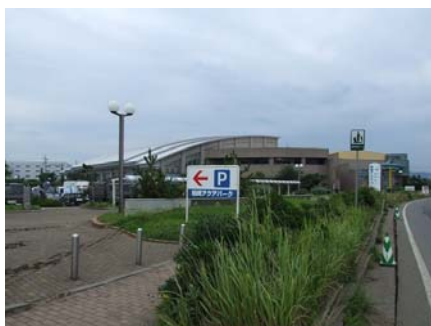
写真3-1

海沿いを走る352通り沿いにある(写真3-1)。周辺は地盤変状が激しい。構造的に独立しているスロープ・外階段(写真3-2)が本体から大きく離れた(写真3-2、建物間の離れが45cm、直交方向のずれが38cm、上下方向は0cm)。本体側の周辺地盤も大きく沈下しており(50cm程度)、基礎スラブと基礎ばりがみえていた(写真3-4, 5)。一部の外観だけの観察であるが、上部構造の損傷は少なく、不同沈下により斜めひび割れが観察された程度である(写真3-6)。
