加藤大介(新潟大学)

2011年3月12日午前3時59分ころに発生した長野県北部を震源とする地震の新潟県側の被害調査を行ったので、その概要を簡単に説明する。

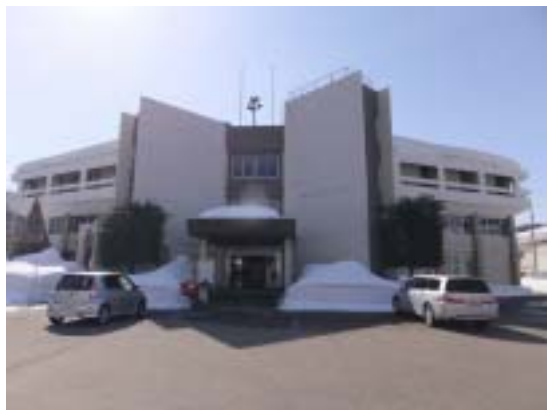
写真1 安塚区総合事務所(補強済み、周辺地域を含めて被害は見あたらない)

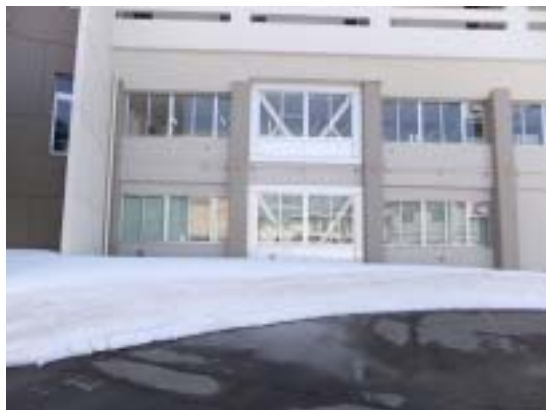
写真2 安塚区総合事務所(K ブレースによる補強)

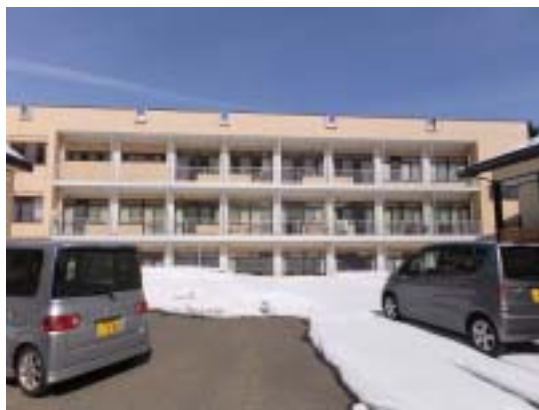
写真4 安塚やすらぎ荘南全景(手前の柱の1階2階部分に損傷度あるいはのせん断ひび割れが観察された。)

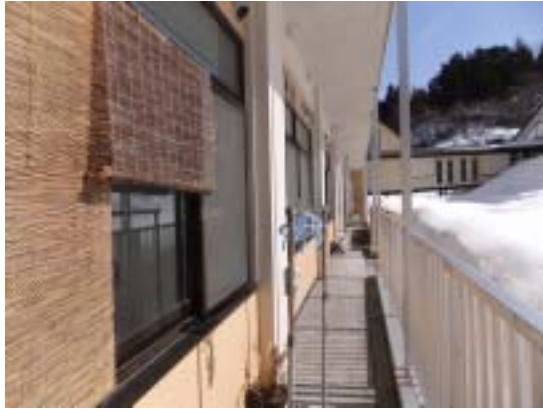
写真5 安塚やすらぎ荘南面の1階の柱  
( 損傷度 あるいは のせん断ひび割れ  
が観察された。)

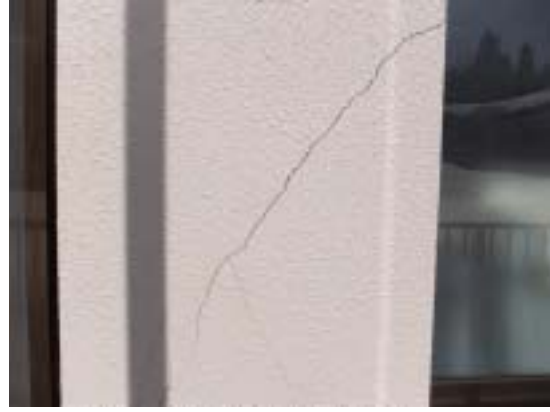
写真6 安塚やすらぎ荘南面の1階の柱( 損  
傷度 のせん断ひび割れ( ひび割れ幅は仕上  
げ上で2mm ))

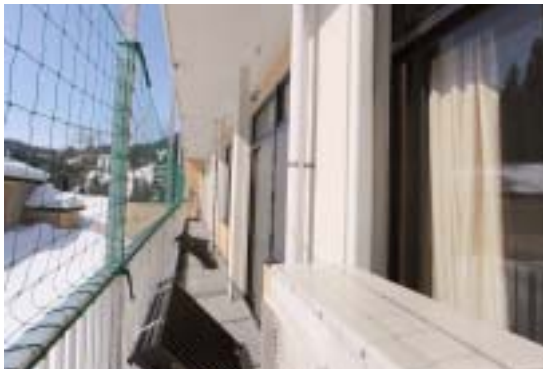
写真7 安塚やすらぎ荘南面の2階の柱  
( 損傷度 のせん断ひび割れが観察され  
た。)

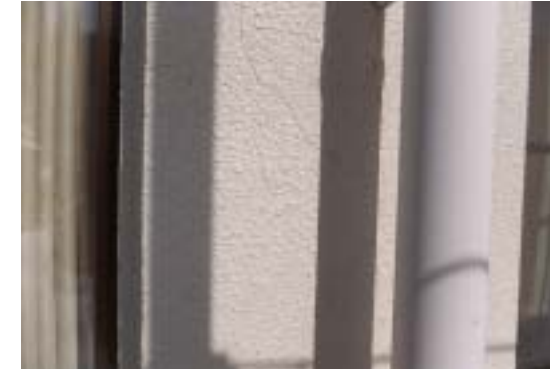
写真8 安塚やすらぎ荘南面の2階の柱( 損  
傷度 のせん断ひび割れ )

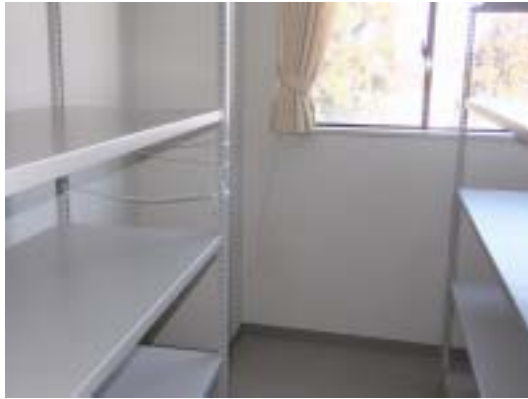
写真9 安塚やすらぎ荘北面の2階の腰  
壁のひび割れ

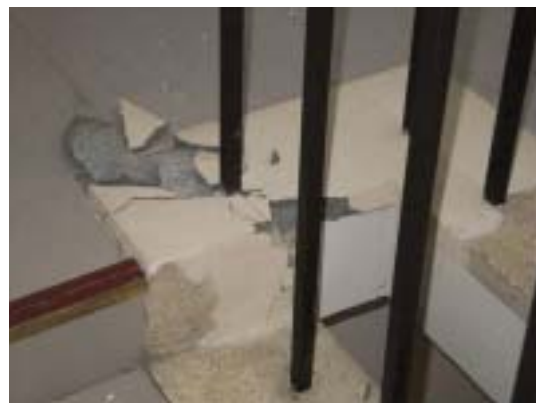
写真10 安塚やすらぎ荘北側階段の2階  
スラブ位置の損傷

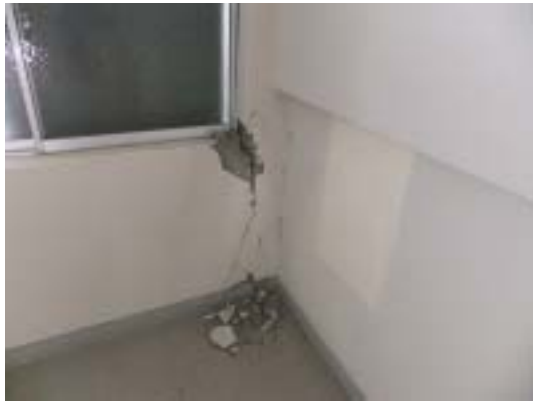
写真 11 安塚やすらぎ荘北側階段の2階の損傷

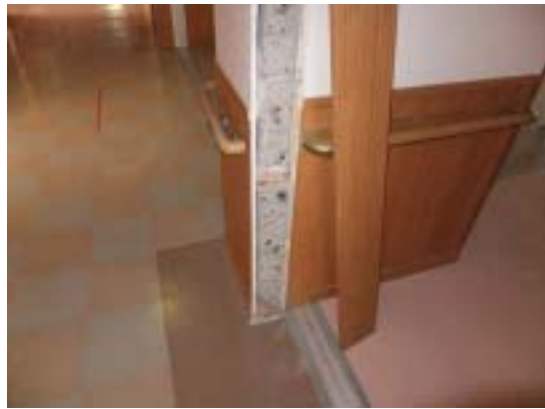
写真 12 安塚やすらぎ荘北側2階の鉄骨部分へのEXP.Jの損傷

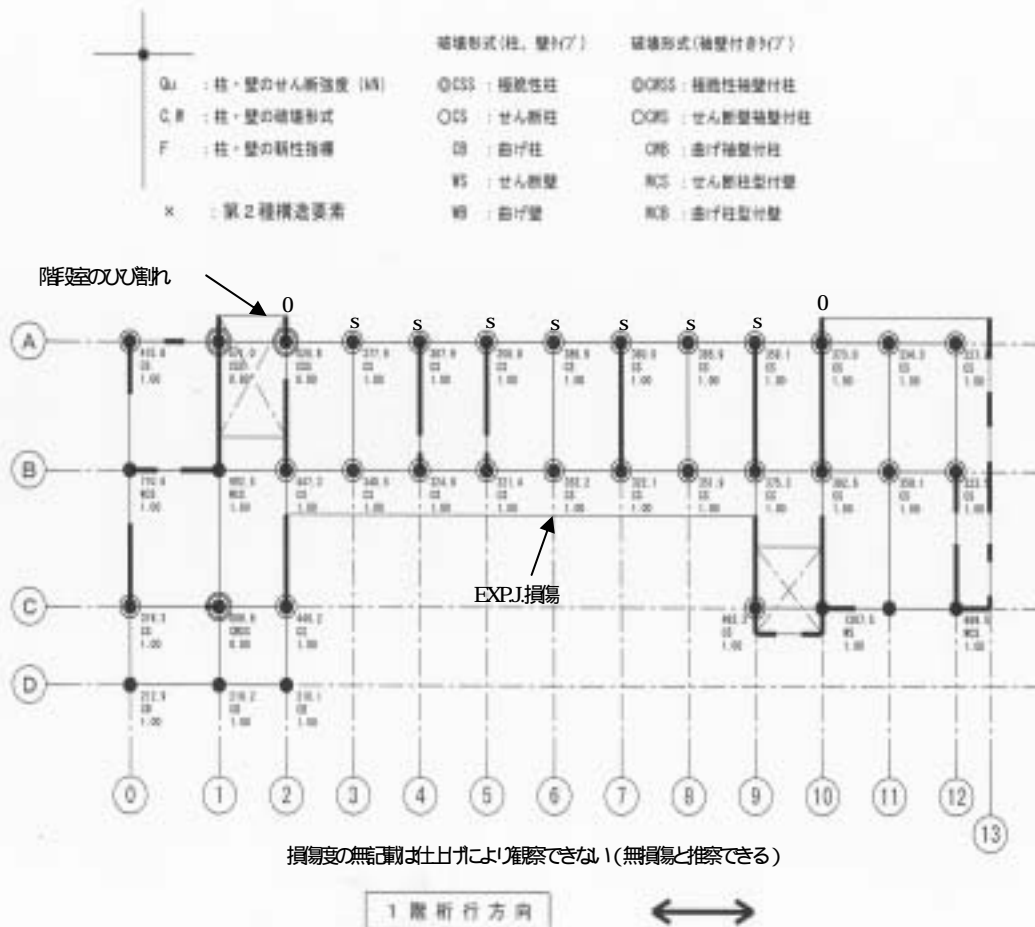
安塚やすらぎ荘の耐震性能残存率（調査不可能部分を健全とした場合）

1階 98%（軽微）

2階 99%（軽微）

図2 安塚やすらぎ荘1階の破壊モードと損傷度

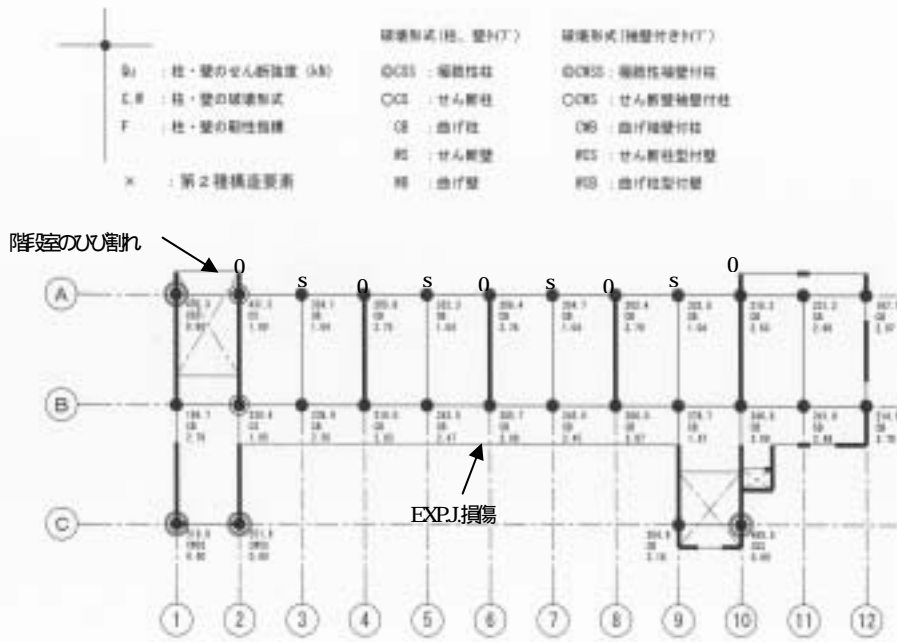
図3 安塚やすらぎ荘2階の破壊モードと損傷度

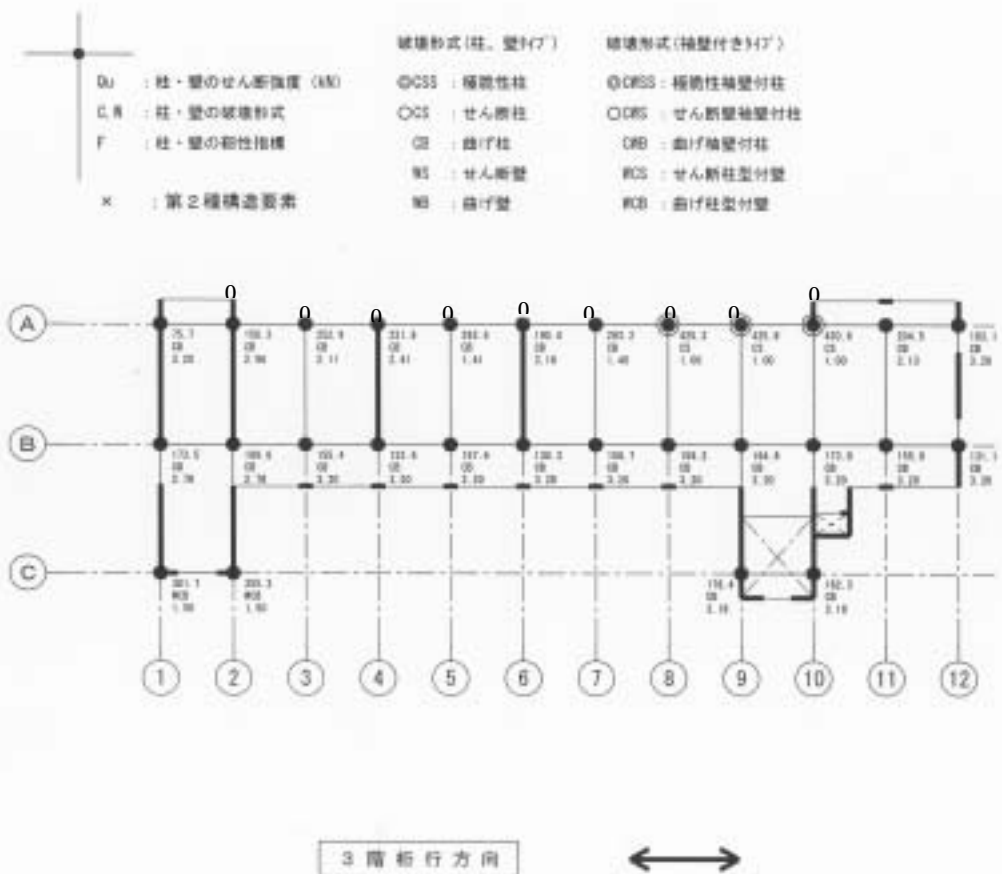
図4 安塚やすらぎ荘3階の破壊モードと損傷度

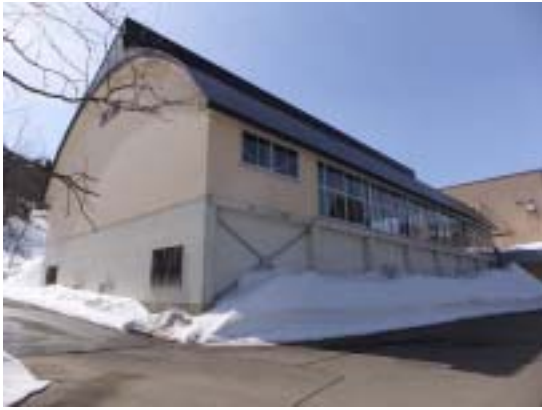
写真 13 安塚やすらぎ荘の体育館(被害は見られない)

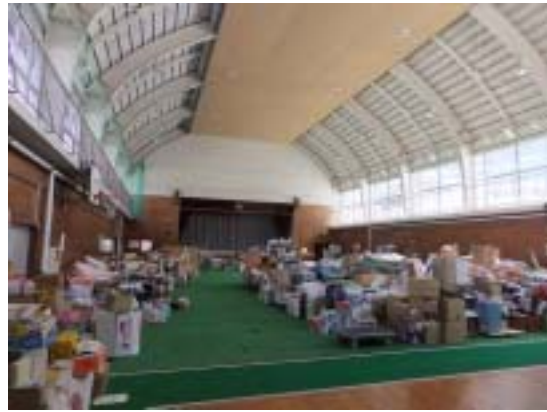
写真 14 安塚やすらぎ荘の体育館の内部(被害は見られない)

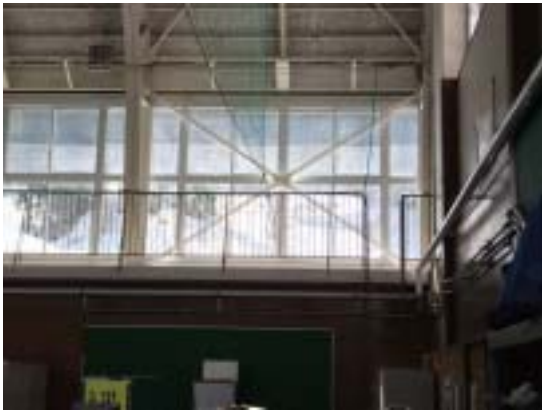
写真 15 安塚やすらぎ荘の体育館のブレース(被害は見られない)

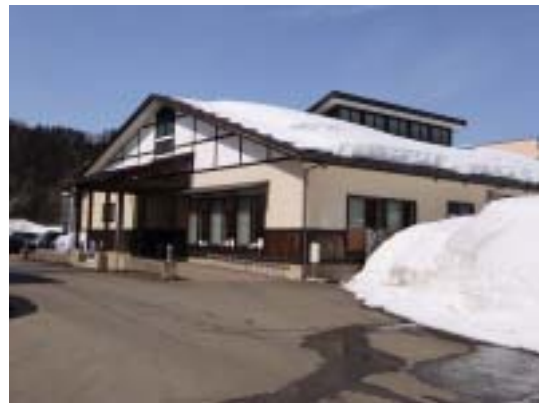
写真 16 安塚やすらぎ荘に隣接するほのぼの荘(鉄骨、被害は見られない)

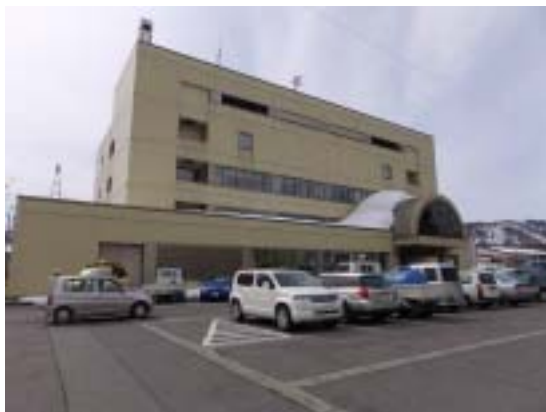
写真 17 津南町役場北東全景 (K-NET (NIG023) の近く)(被害は見られない)

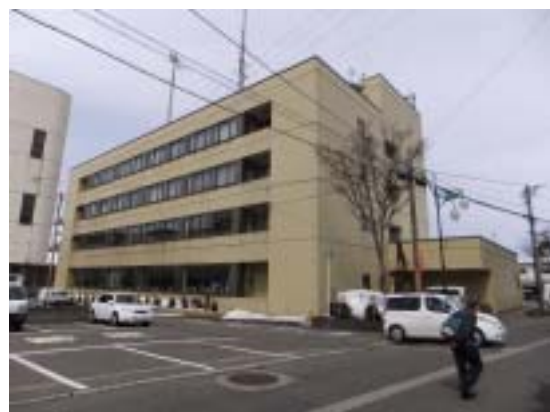
写真 18 津南町役場南全景 (K-NET (NIG023) の近く)(被害は見られない)

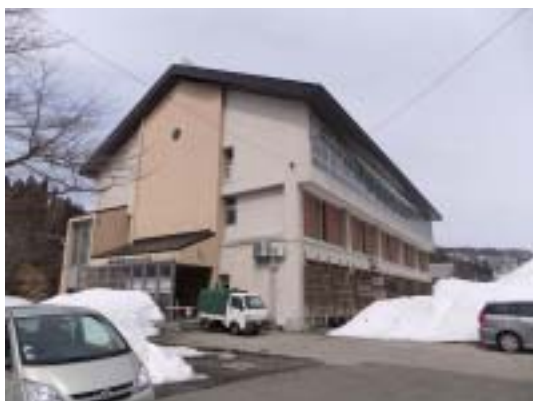
写真 19 津南町上郷中学校体育館南面  
全景(構造体には被害は見られない)

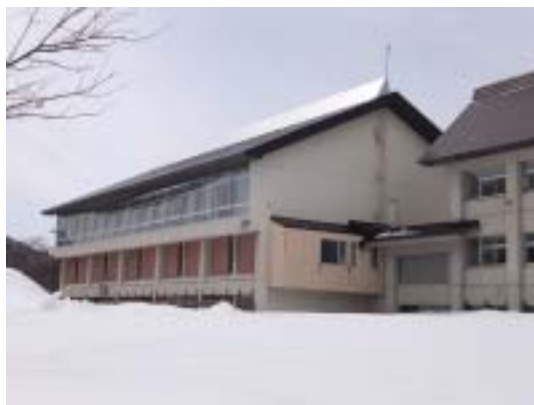
写真 20 津南町上郷中学校体育館東面  
全景(構造体には被害は見られない)

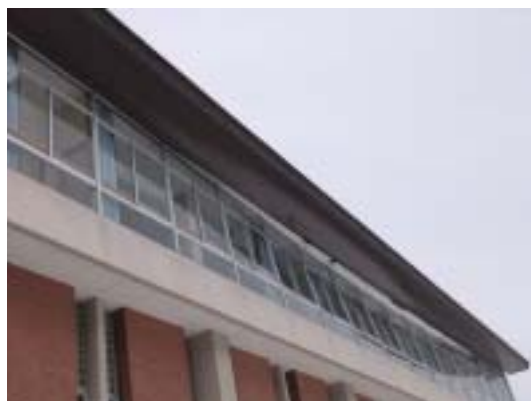
本建物は以下の地震で同様のサッシが落下する被害を受けている。

写真 21 津南町上郷中学校体育館南東  
面(サッシがはずれかけている)

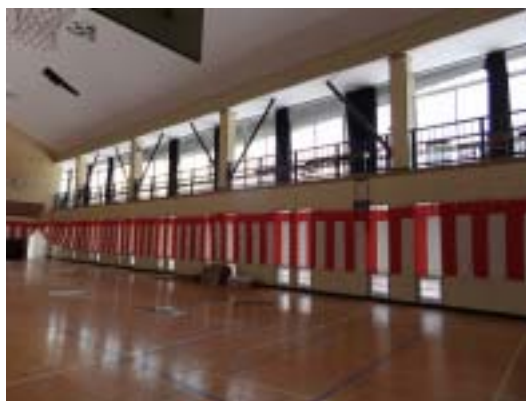
写真 22 津南町上郷中学校体育館内部  
(プレースの被害は見られない)

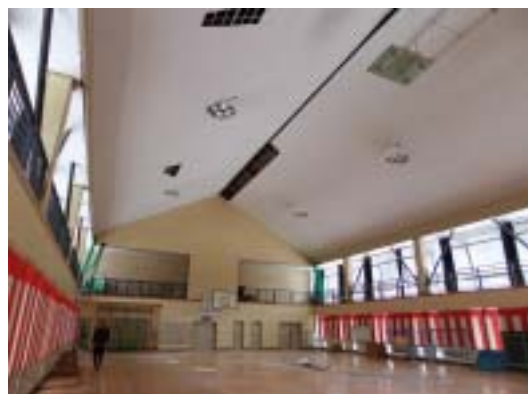
写真 23 津南町上郷中学校体育館内部  
(天井の一部が落下)

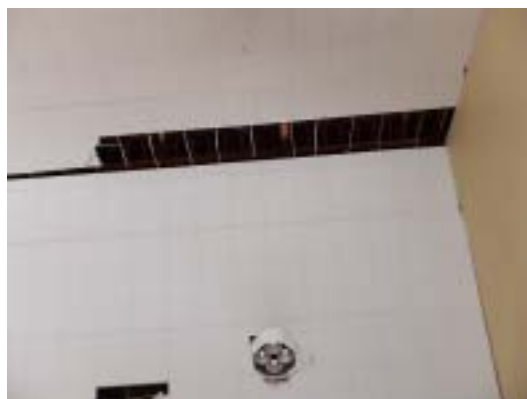
写真 24 津南町上郷中学校体育館の天  
井の落下部位

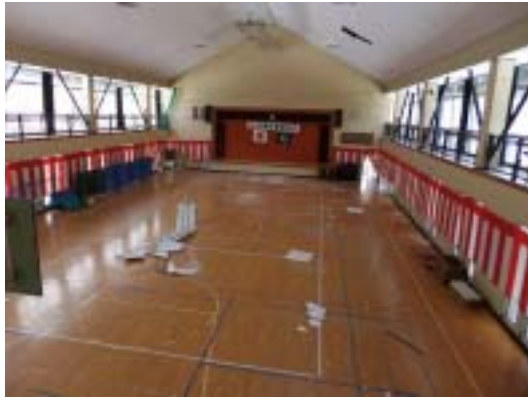
写真 25 津南町上郷中学校体育館内部  
(落下した天井の一部が散乱)

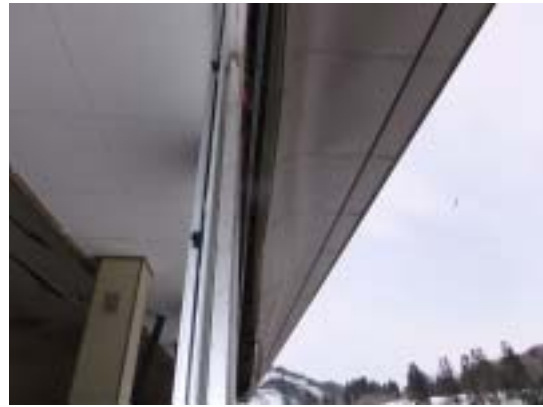
写真 26 津南町上郷中学校体育館のサッシ  
(取り付け部がめくれあがっている)

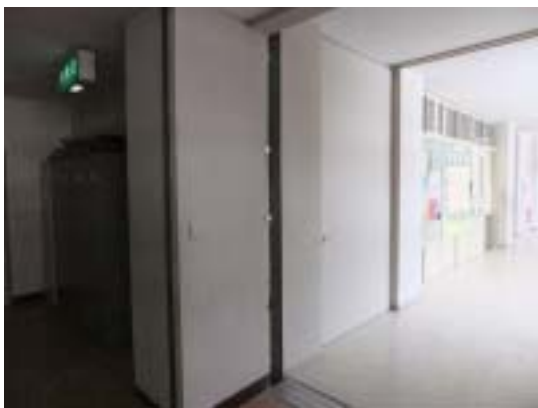
写真 27 津南町上郷中学校体育館から  
RC 造校舎をみる (EXP.J. に若干の損傷が  
みられる)

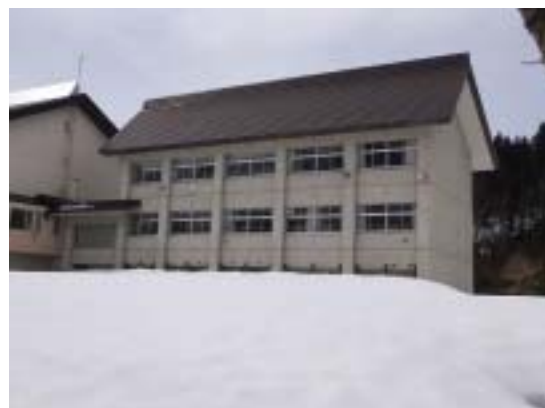
写真 28 津南町上郷中学校 RC 造校舎  
(被害は見られない)

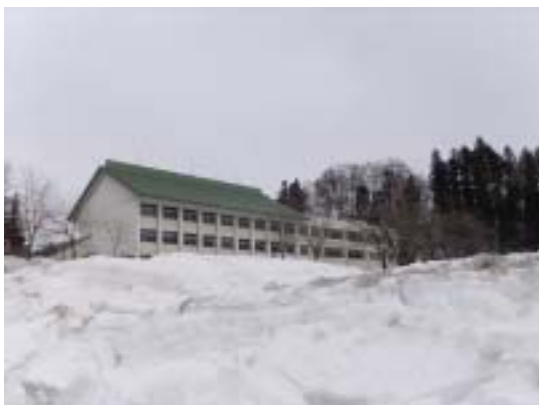
写真 29 津南町上郷小学校体育館 (手前) と RC 造校舎南面全景 (構造体には  
被害は見られない)

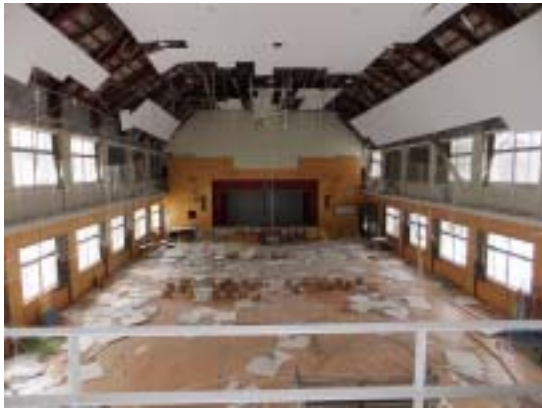
写真 31 津南町上郷小学校体育館内部  
(天井が広範囲に落下している)

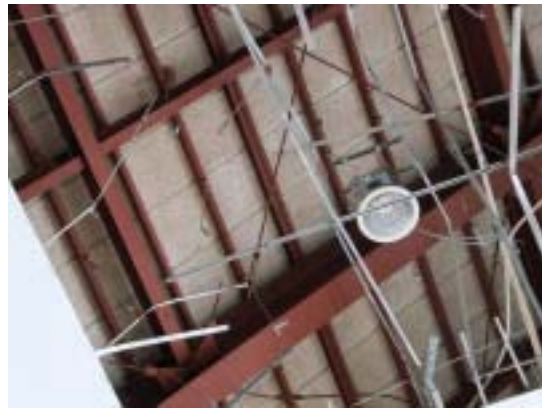
写真 32 津南町上郷小学校体育館天井  
(屋根ブレースの破断と座屈)

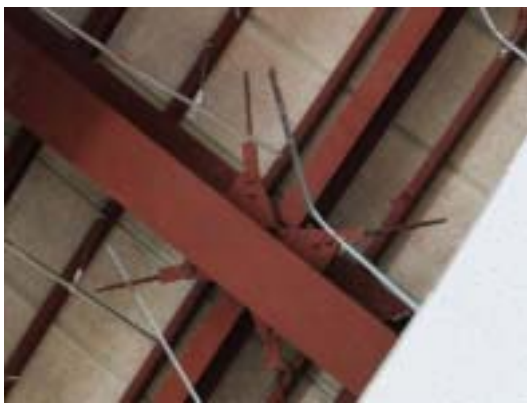
写真 33 津南町上郷小学校体育館天井  
(屋根ブレースの破断)

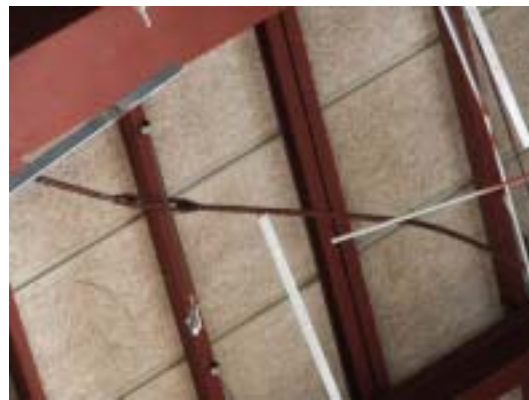
写真 34 津南町上郷小学校体育館天井  
(屋根ブレースの座屈)

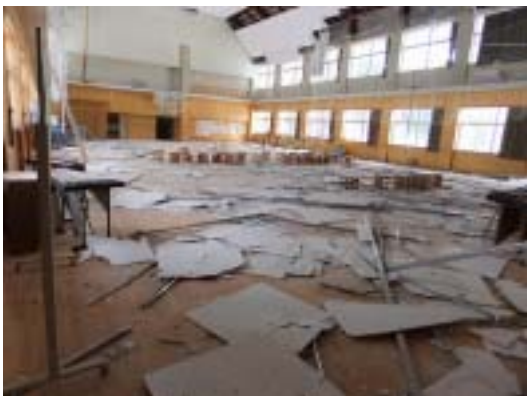
写真 35 津南町上郷小学校体育館天井  
の落下(ボード類が落下)

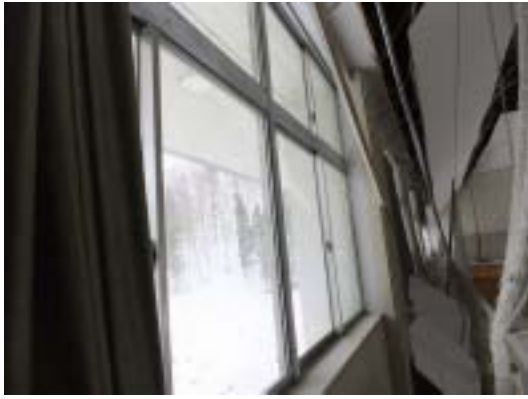
写真 37 津南町上郷小学校体育館のサッシ（サッシには大きな損傷は見られない）

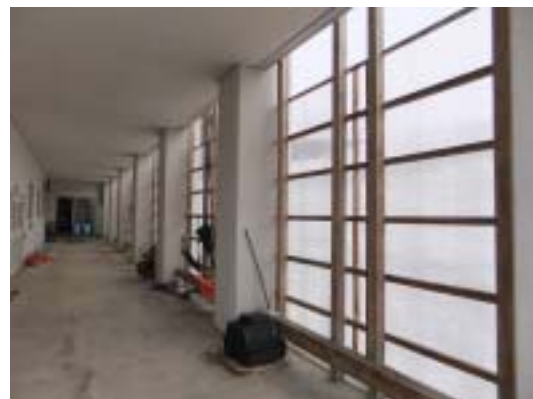
写真 38 津南町上郷小学校体育館の1階のRC部分（被害は見られない）

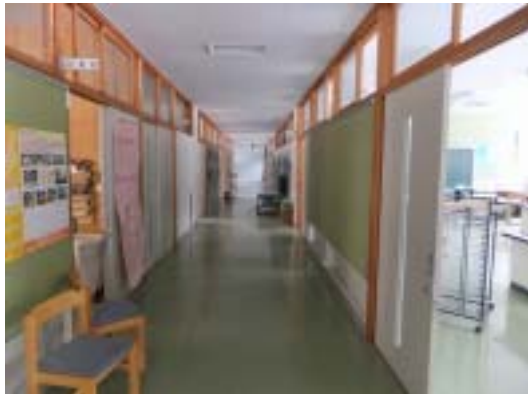
写真 39 津南町上郷小学校 RC 造校舎（被害は見られない）

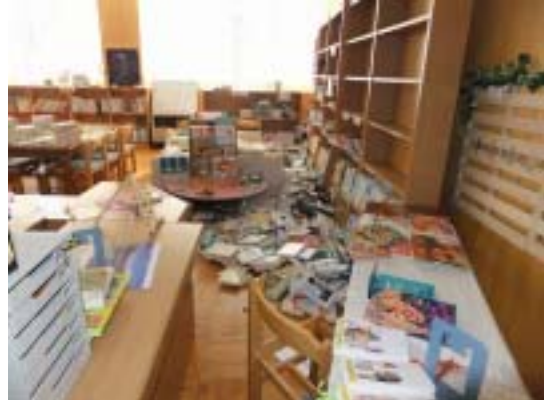
写真 40 津南町上郷小学校 RC 造校舎の図書室（図書の散乱が見られる）

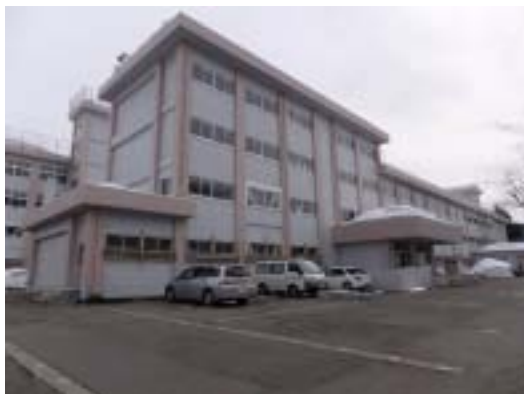
写真 41 津南中等教育学校の RC 造校舎群（補強済み、被害は見られない）

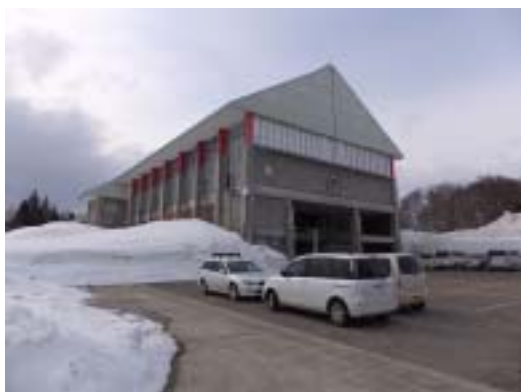
写真 47 松之山小学校の RSc1 タイプの体育館（校舎無被害も設備機器に損傷との話）

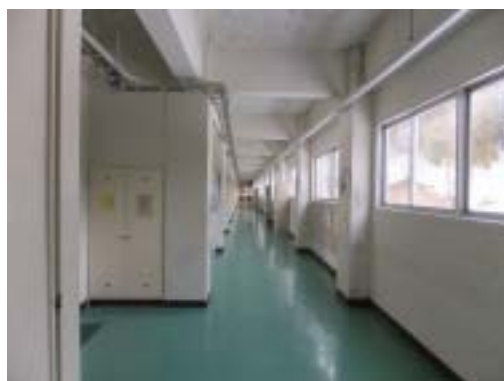
写真 49 松之山中学校 RC 造 1 階の廊下側の柱（せん断ひび割れが見られる）

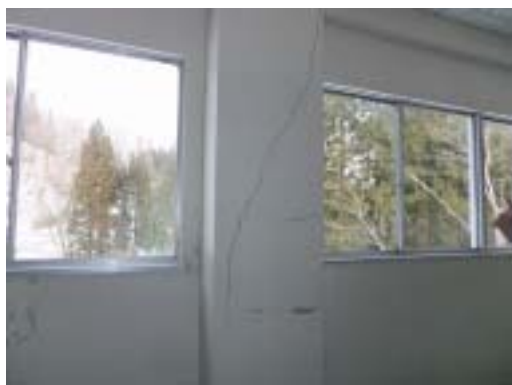
写真 50 松之山中学校 RC 造 2 階のせん断ひび割れ（3mm）柱（損傷度 s~ s、内側）

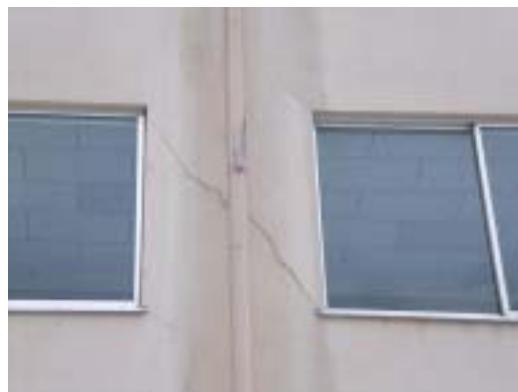
写真 51 松之山中学校 RC 造 2 階のせん断ひび割れ（3mm）柱（損傷度 s~ s、外側）

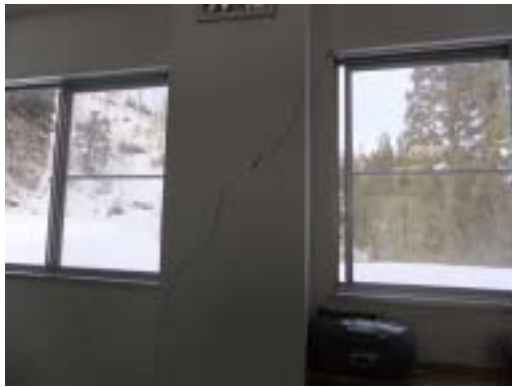
写真 52 松之山中学校 RC 造 1 階のせん断ひび割れ柱（損傷度 s、内側）

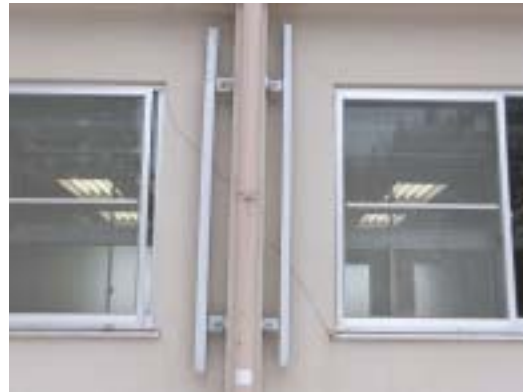
写真 53 松之山中学校 RC 造 1 階のせん断ひび割れ柱（損傷度 s、外側）

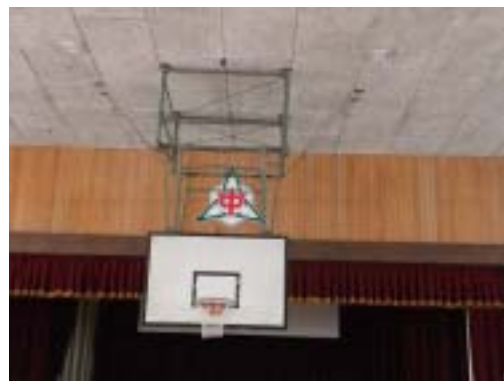
写真 55 松之山中学校体育館内部（バスケットのポールが変形）

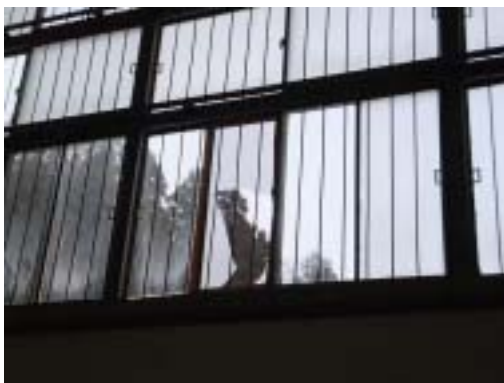
写真 56 松之山中学校体育館内部（ガラスの破損）

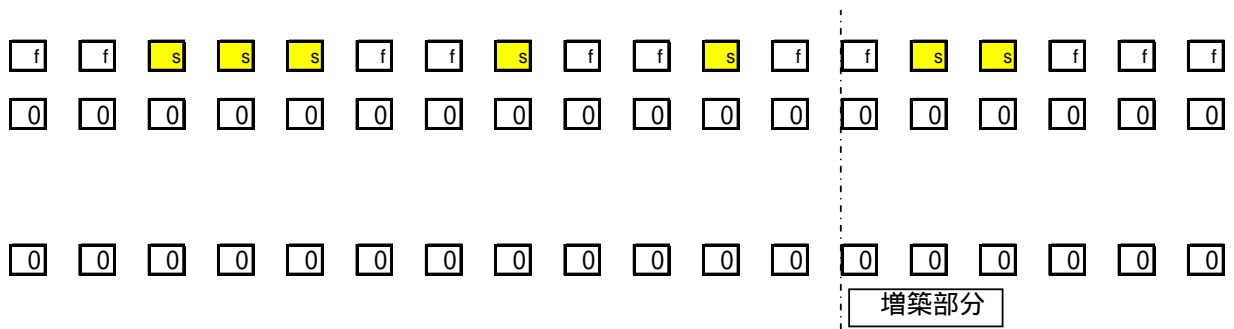
RC 造 3 階建て校舎の耐震性能残存率（未調査部分を健全とした場合）

1 階 97%（軽微）

図5 松之山中学校 RC 造校舎棟 1階の損傷度

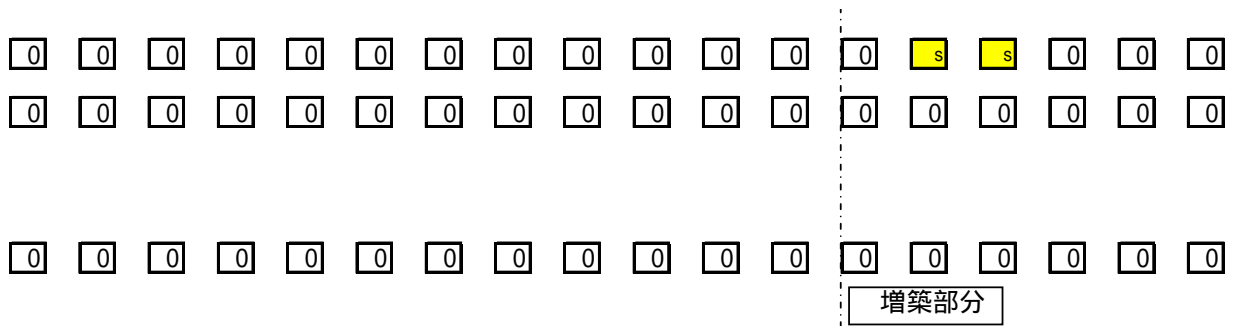
2 階 99%（軽微）

図6 松之山中学校 RC 造校舎棟 2階の損傷度

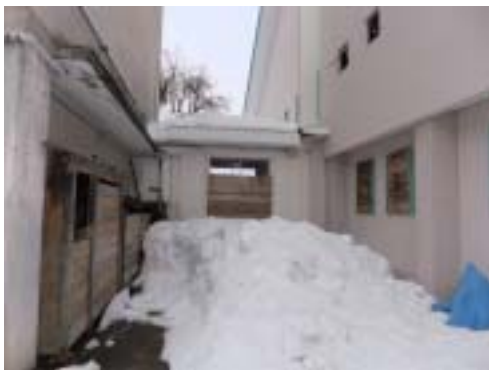
写真 59 松里小学校 RC 造校舎と体育館の渡り廊下（コンクリートに若干の損傷が見られる）
