2011年3月12日長野県北部を震源とする地震の被害調査その2(20110325)

加藤大介(新潟大学)

2011年3月12日午前3時59分ころに発生した長野県北部を震源とする地震の新潟県側の2回目の被害調査を行ったので、その概要を簡単に説明する。今回は特に十日町市と津南町の教育委員会の聞き取り調査を主とした。

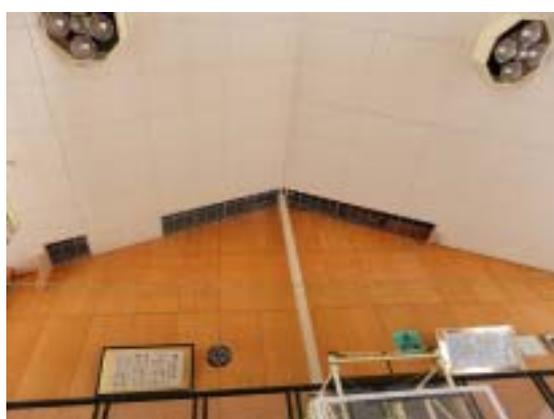
RC+ 体育館 天井落下

写真2 津南町中津小学校体育館の天井材の落下

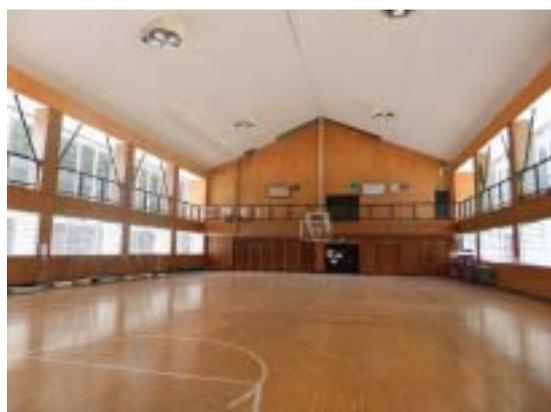
写真3 津南町中津小学校体育館の内部（落下した天井材は撤去されている）

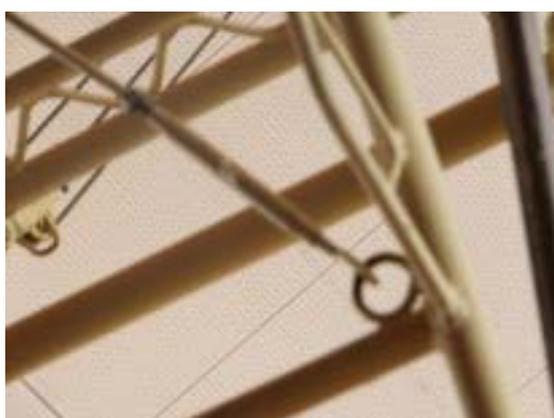
写真4 バスケットボールのフックがはずれる（すぐになおした）

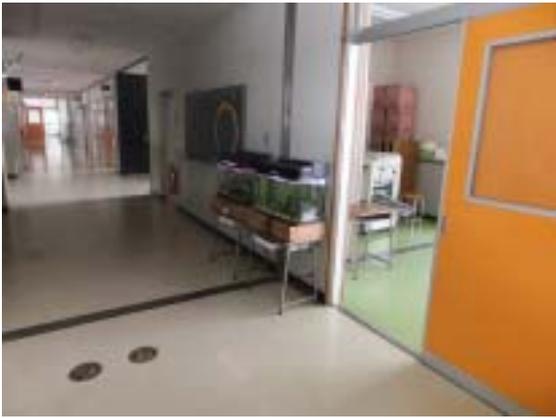
写真5 津南町中津小学校体育館と RC 部分の EXP.J. は損傷無し

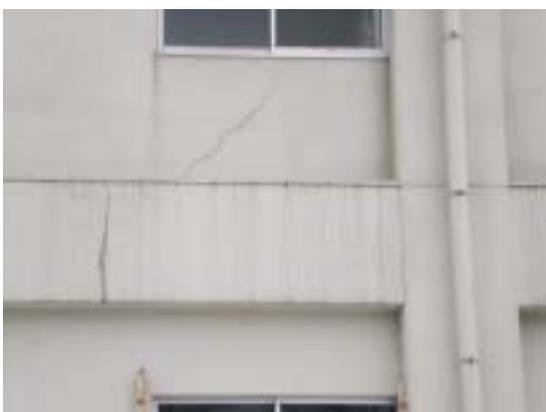
写真8 十日町市水沢中学校 RC 造 3 階校舎の腰壁のせん断ひび割れ

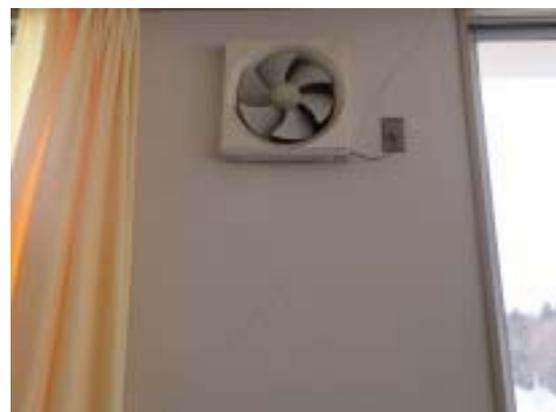
写真9 十日町市水沢中学校 RC 造 3 階校舎の雑壁のせん断ひび割れ

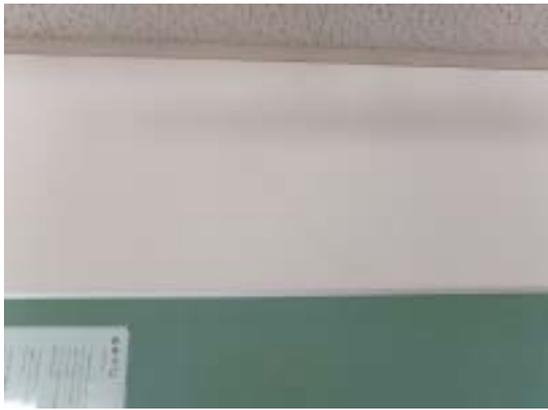
写真 10 十日町市水沢中学校 RC 造 3 階校舎の耐震壁のせん断ひび割れ

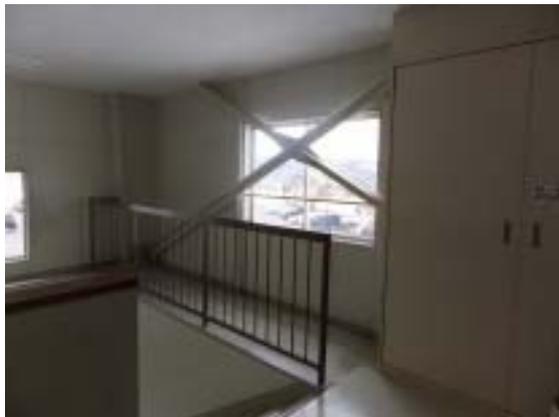
写真 11 十日町市水沢中学校体育館のブレース脚部の鉄骨柱脚のかぶりコンクリートのひび割れ

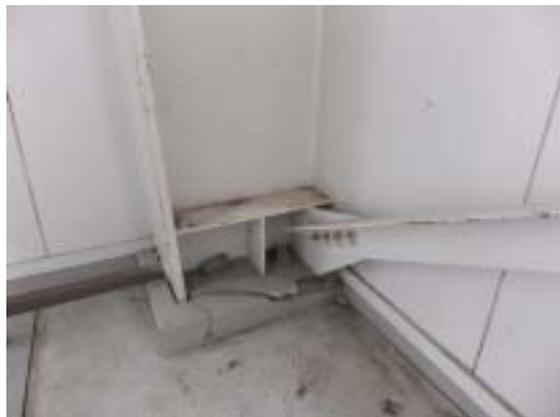
写真 12 十日町市水沢中学校体育館のブレース脚部の鉄骨柱脚のかぶりコンクリートのひび割れ

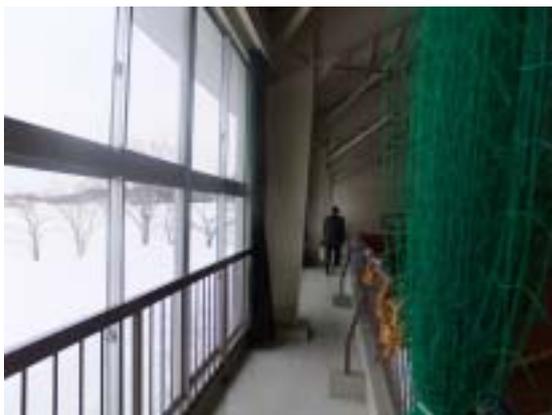
写真 13 十日町市水沢中学校体育館の鉄骨柱脚のかぶりコンクリートのひび割れ

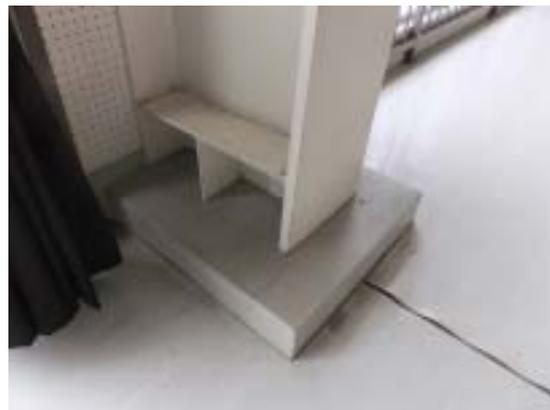
写真 14 十日町市水沢中学校体育館の鉄骨柱脚のかぶりコンクリートのひび割れ

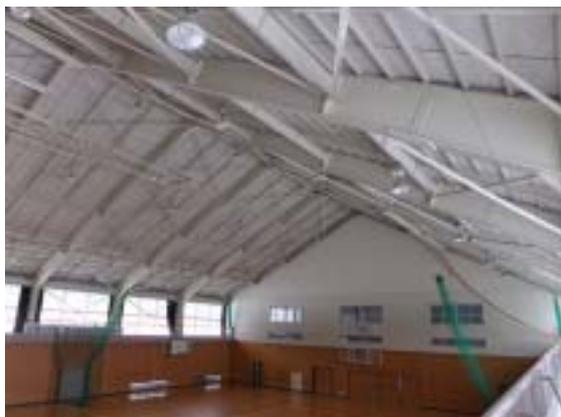
写真 15 十日町市水沢中学校体育館の内部（手前の電灯が1箇所傾いたとのこと）

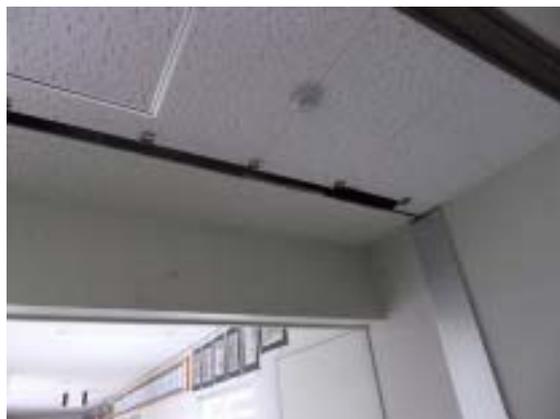
写真 16 十日町市水沢中学校体育館 2Fの柔剣道場の天井の浮き

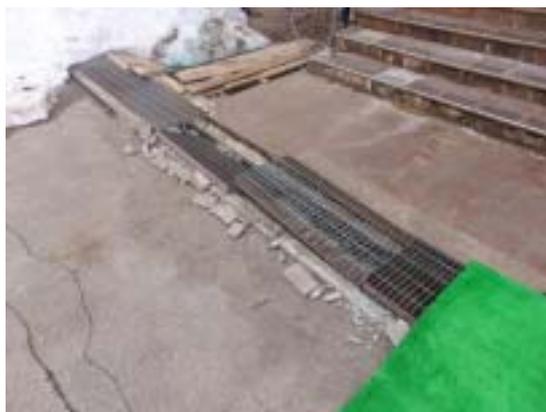
写真 18 十日町市奴奈川小学校の玄関前の地盤の変状

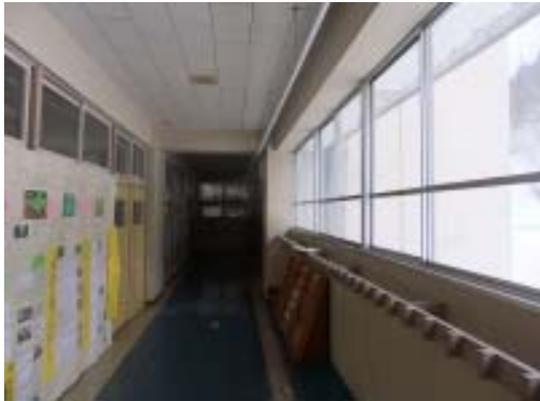
写真 21 十日町市浦田小学校 RC 造校舎  
廊下内部 2 階（桁行きは 1 教室 1 スパン  
の長いスパン、梁間の梁がみえるがそこ  
にせん断ひび割れがはいっている。両側  
は耐震壁なので、強制変形が大きい）

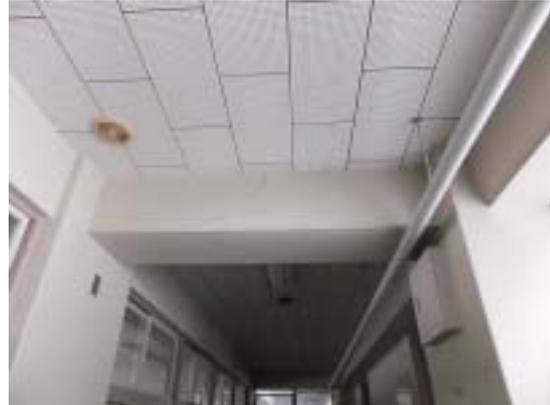
写真 22 左の写真の梁の詳細(十日町市  
浦田小学校 RC 造校舎廊下内部 2 階、せん  
断ひび割れが見える)

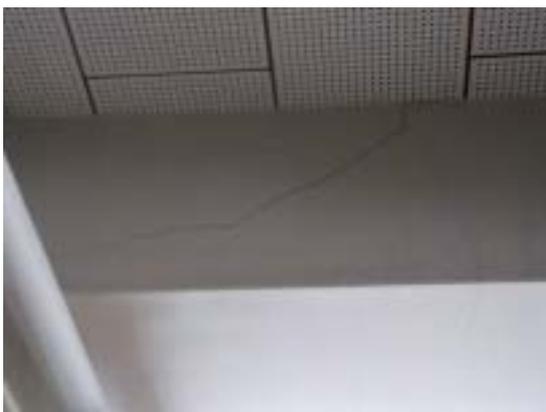
写真 23 十日町市浦田小学校 RC 造校舎  
の 3 階の梁（写真 21 の 3 階部分、2 階同  
様せん断ひび割れが見える）

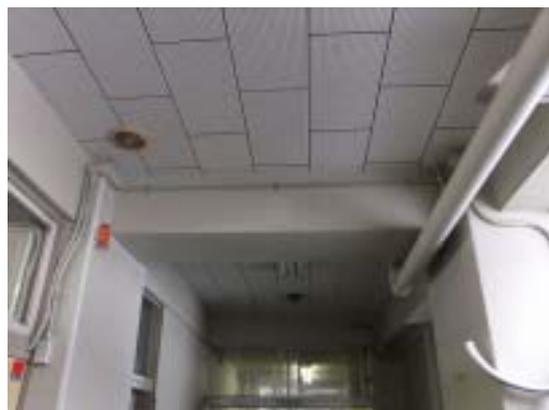
写真 24 十日町市浦田小学校 RC 造校舎  
の 1 階の梁（写真 21 の 1 階部分、1 階に  
はせん断ひび割れが観察されていない）

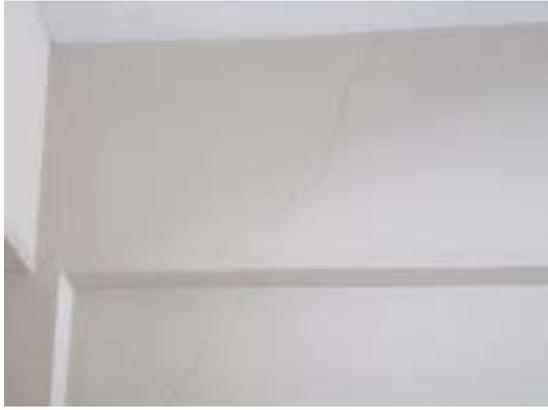
写真 25 十日町市浦田小学校 RC 造校舎の 1 階の梁間の壁（せん断ひび割れが観察されている）

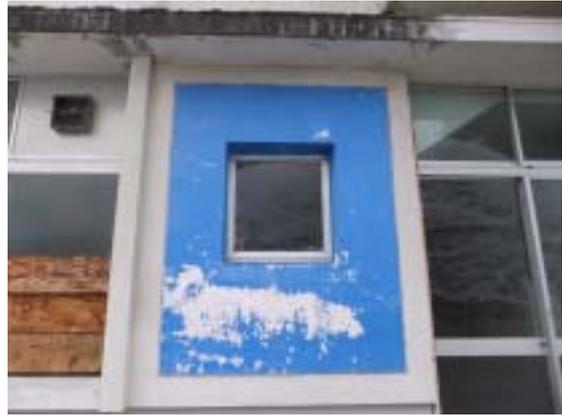
写真 26 十日町市浦田小学校 RC 造校舎の 1 階の桁行きの雑壁の開口のひび割れ

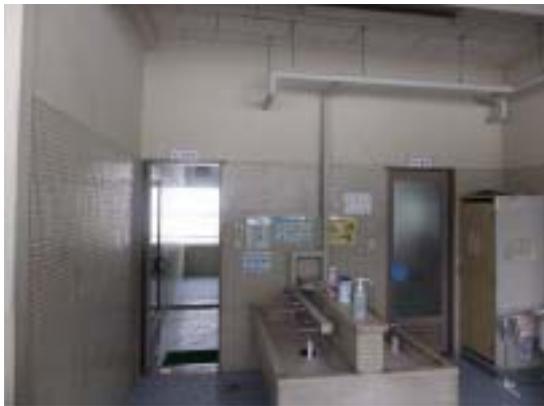
写真 27 十日町市浦田小学校 RC 造校舎の 1 階の桁行きの雑壁の開口のひび割れ
