2011年3月12日長野県北部を震源とする地震の被害調査その3（20110329）

加藤大介（新潟大学）

2011年3月12日午前3時59分ころに発生した長野県北部を震源とする地震の新潟県側の3回目の被害調査を行ったので、その概要を簡単に説明する。今回は特に津南町による津南小学校の調査の立ち会いを主とした。

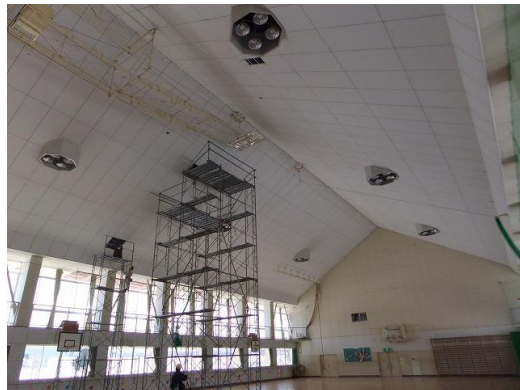
写真 2 津南小学校の体育館の内部（2か所の天井ボードが落下、足場が2つあるが、向こうの足場のボードは調査用にはずしたもの）

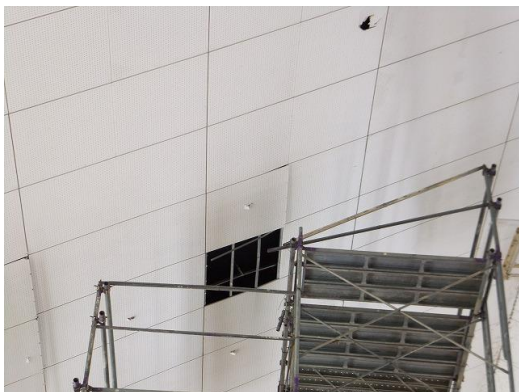
写真 3 体育館の中央付近の天井ボードの落下

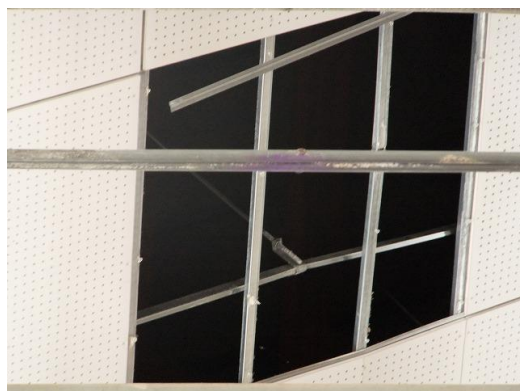
写真 4 体育館の中央付近の天井ボードの落下部の詳細（石膏ボードのビスは残っている、ボードを止めているアルミ枠が外れている）

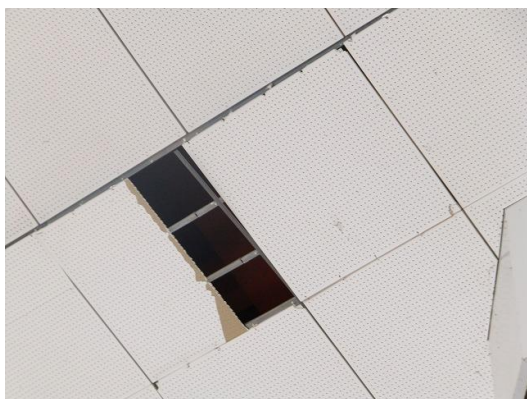
写真 5 体育館の天井ボードの落下

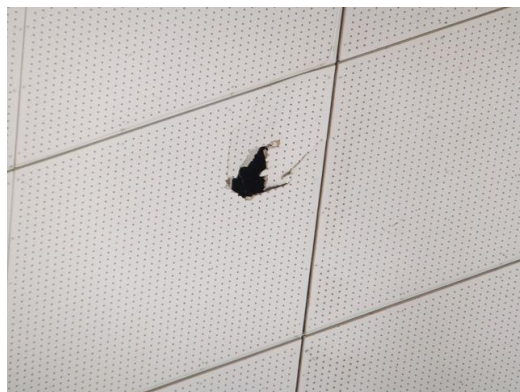
写真 6 吊り下げ長ボルトが上下動で突き刺さったと思われる穴が数か所

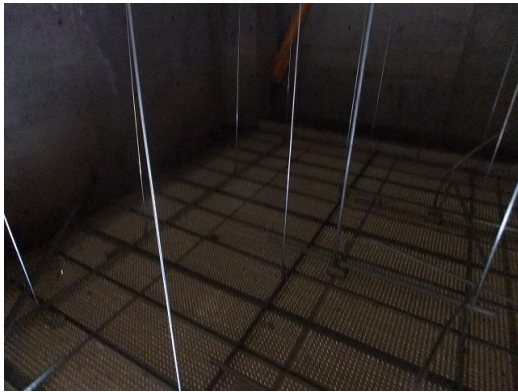
写真 9 体育館のギャラリー部の長ボルト（ボルトは2本継いであった、途中でフレアー溶接（計 2.7m）、揺れ止めはなし）

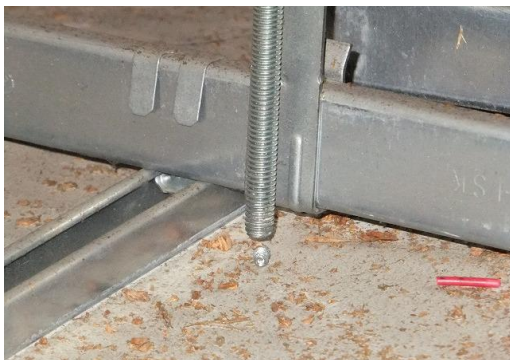
写真 11 長ボルトの先端（上下の振動で下の天井ボードに刺さる場合がある）

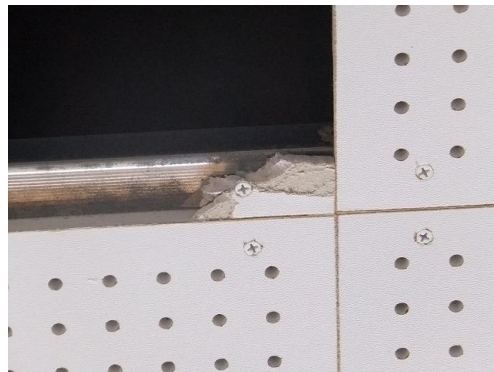
写真 12 ボードがはずれた箇所（ビスは残っており、ボード部で破壊している）

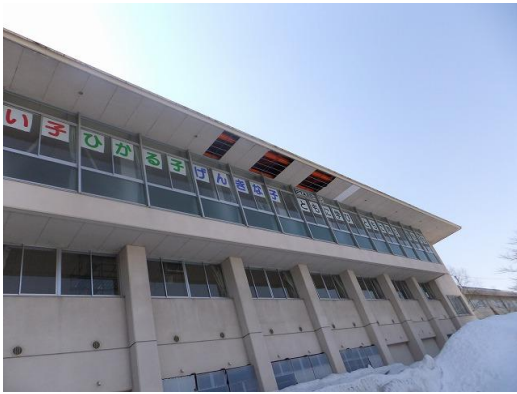
写真 13 体育館の軒天井の落下(サッシの面外へのはずれに起因していると想像される)

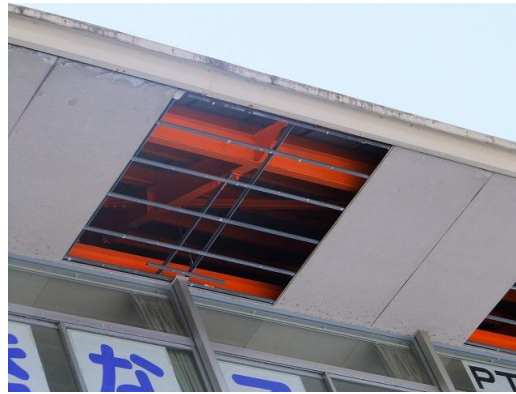
写真 14 体育館の軒天井の落下部の詳細

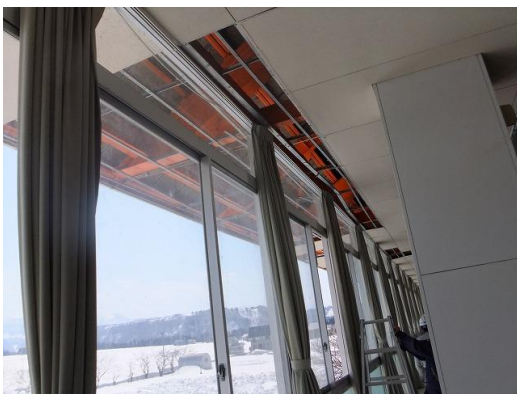
写真 15 体育館の軒天井の落下部を内部から見る(サッシが梁間方向への面外の振動で上部が損傷しているのわかる)

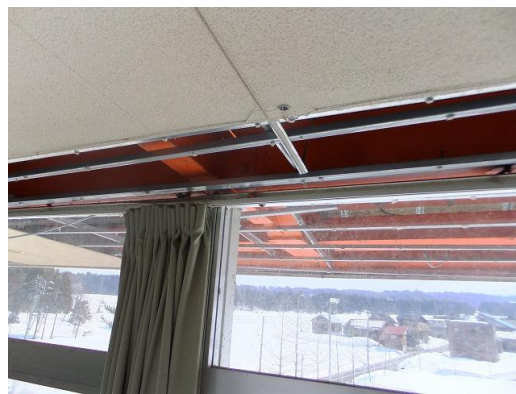
写真 16 体育館の軒天井の落下部を内部から見る(写真では見にくいですが、サッシの上の溶接部が破断していた)

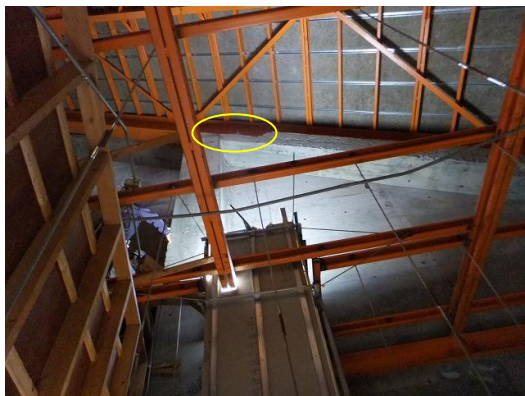
写真 17 体育館の妻面のコンクリートの剥離落下(妻面は RC 造耐震壁になっているが、鉄骨柱の巻き立て部の頂部と梁の下フランジ部の巻き立て部のコンクリートの一部が落下(黄色い○))

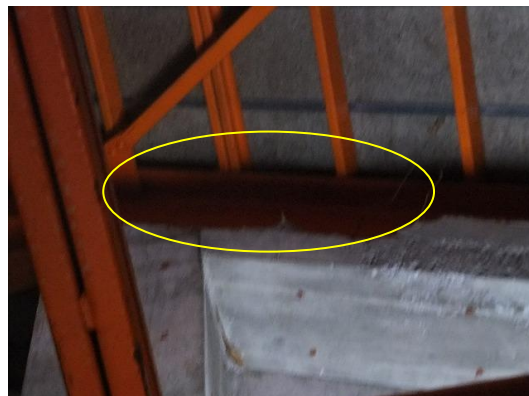
写真 18 体育館の妻面のコンクリートの剥離落下した部分の詳細(黄色い○)

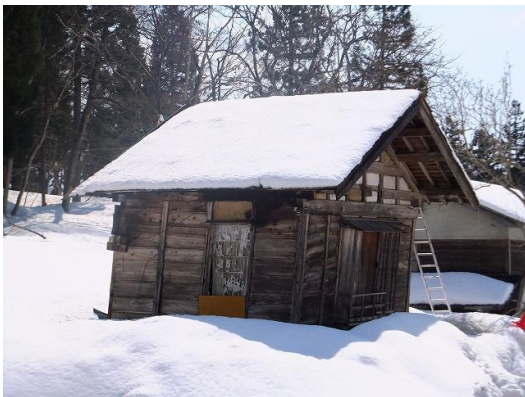
写真 21 津南小学校側から信濃川を越えて県道 49 沿いを栄村方向に向かった通行止め付近の傾いた物置

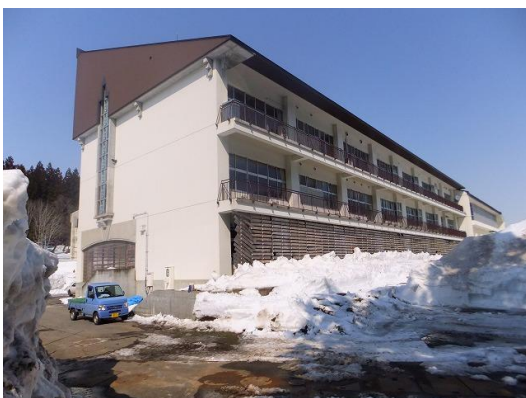
写真 23 長野県栄村北信小学校 RC 造教室棟の教室側全景。一部の柱にせん断ひび割れがみられたが、梁降伏型の全体崩壊系のメカニズムになっている。

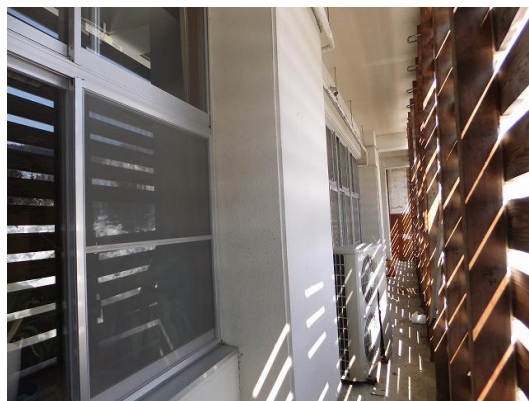
写真 26 北信小学校 RC 造教室棟の 1 階の教室側の柱（教室側 9 本の柱のうち 3 本がふかし柱でせいが 138cm であった（仕上げは吹付、 $h_o=230\text{cm}$ ）。この柱に損傷度 II 程度のせん断ひび割れが観察された。）

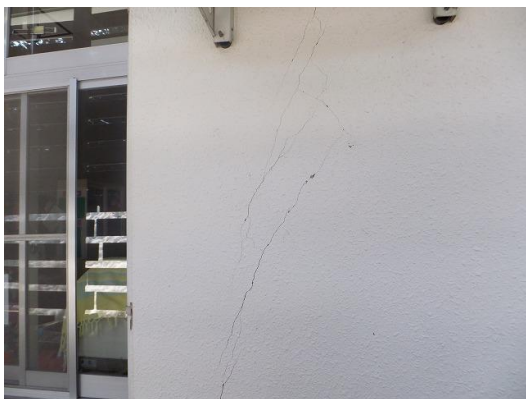
写真 27 北信小学校 RC 造教室棟の教室側のふかし柱（前の写真の柱の拡大、損傷度 II 程度のせん断ひび割れ）

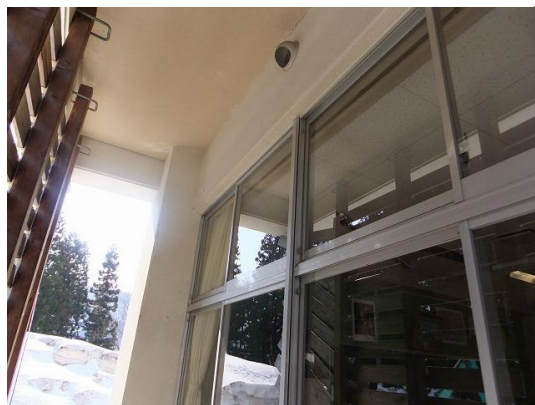
写真 28 北信小学校 RC 造教室棟の 1 階の教室側の一般柱（せいが 96cm であった（仕上げは吹付、 $h_o=230\text{cm}$ ）。この柱には損傷が観察されていないが、とりつく梁に曲げひび割れが観察されている。）

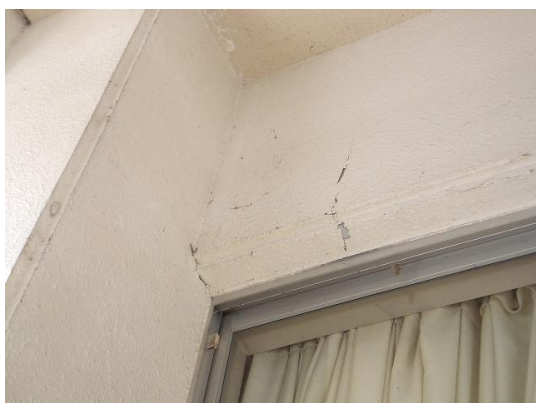
写真 29 北信小学校 RC 造教室棟の 1 階の教室側の一般柱にとりつく梁の曲げひび割れ（前の写真の拡大、曲げの損傷度 II 程度）

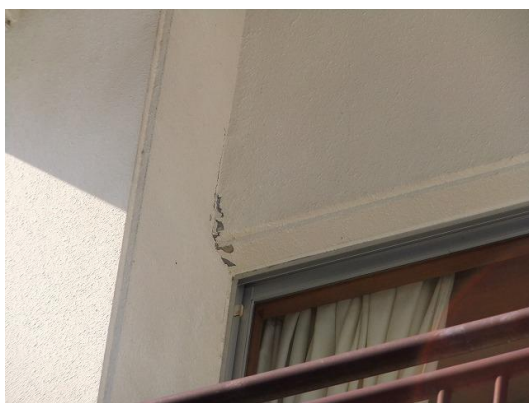
写真 30 北信小学校 RC 造教室棟の 2 階の教室側の一般柱にとりつく梁の曲げひび割れ（前の写真の直上階、曲げの損傷度 II 程度。なお、3 階は外からは観察できなかった。）

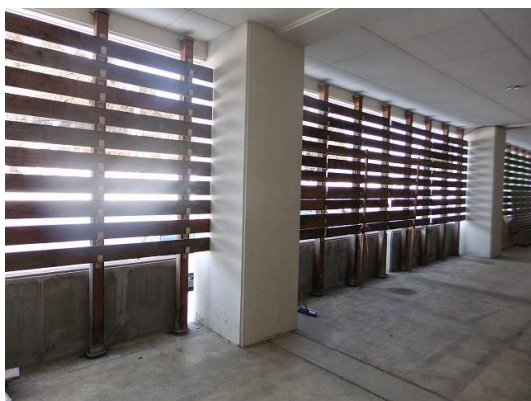
写真 31 北信小学校 RC 造教室棟の 1 階の廊下側の外の柱（せいが 80cm（仕上げは吹付、 $h_o=290\text{cm}$ ）、幅が 90cm であった。この柱の柱脚は曲げ圧壊の兆候が観察されている。柱頭は無損傷でとりつく梁に曲げひび割れとせん断ひび割れが観察されている。

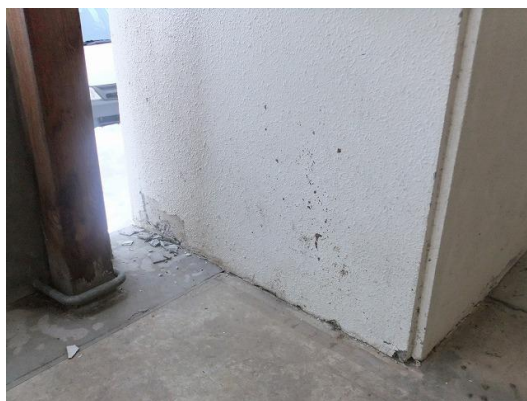
写真 32 北信小学校 RC 造教室棟の 1 階の廊下側の外の柱（前の写真の柱脚の拡大、曲げ圧壊の兆候で損傷度 II 程度か。）

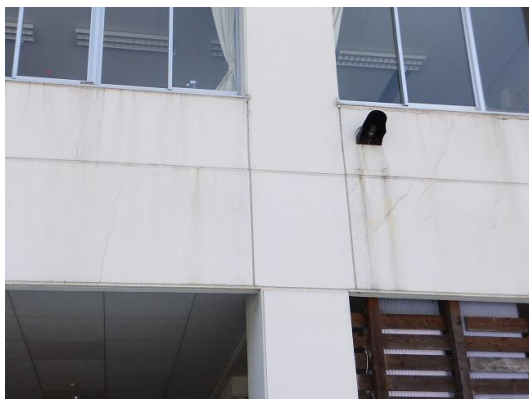
写真 33 北信小学校 RC 造教室棟の 1 階の廊下側の外の柱にとりつく梁に曲げひび割れとせん断ひび割れが観察されている。

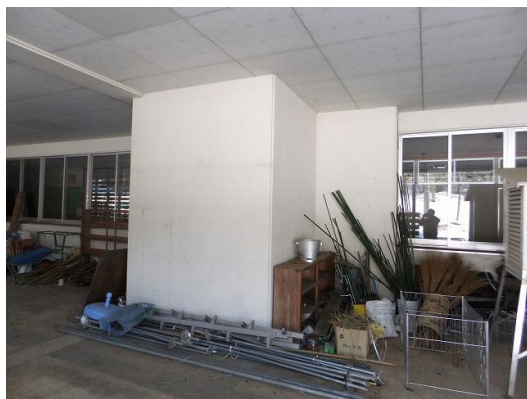
写真 34 北信小学校 RC 造教室棟の廊下と外部の境界の雑壁（多くのせん断ひび割れが観察されている）（ここから内部の柱が見えるが、仕上げにより被害は観察できない。長柱で損傷はないと思われる。）

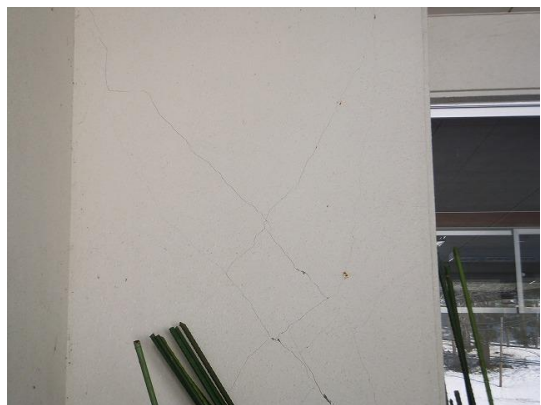
写真 35 北信小学校 RC 造教室棟の廊下と外部の境界の雑壁（前の写真の拡大、多くのせん断ひび割れが観察されている）

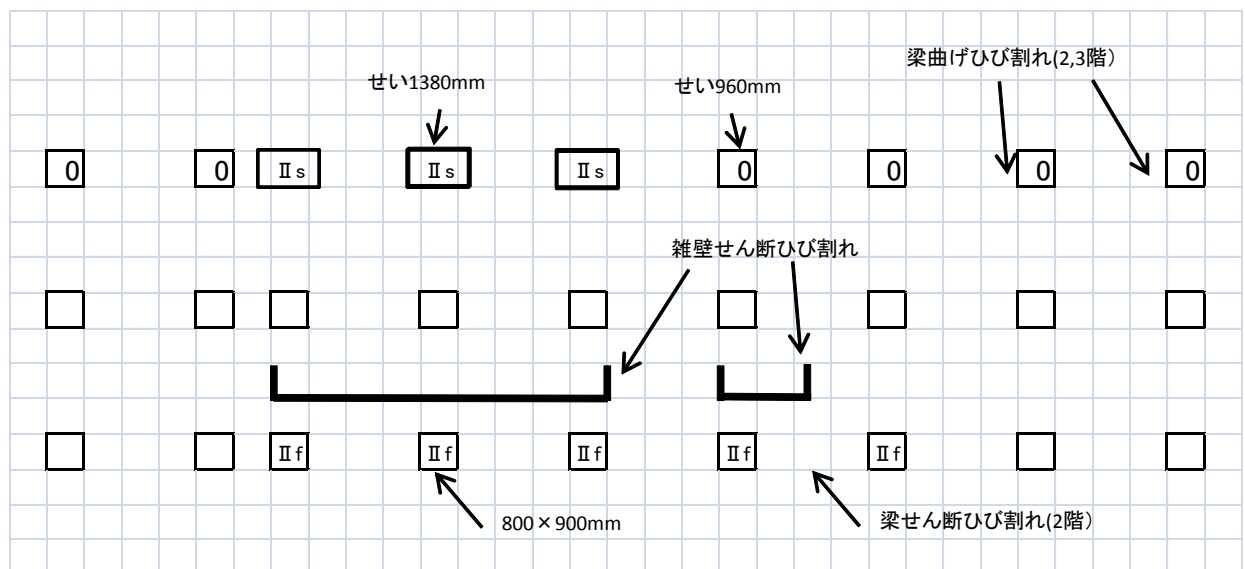
図2 北信小学校 RC 造教室棟の1階の損傷（上が教室側）

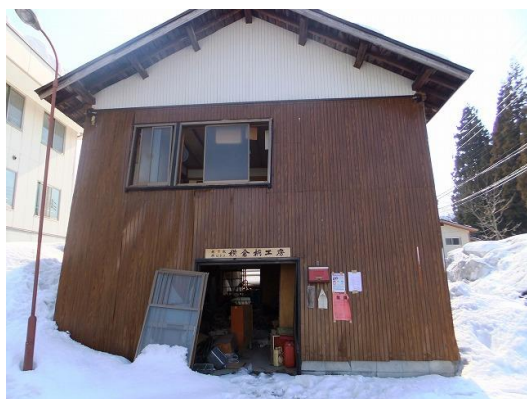
写真 38 北信小学校の近くの集会所が傾いている

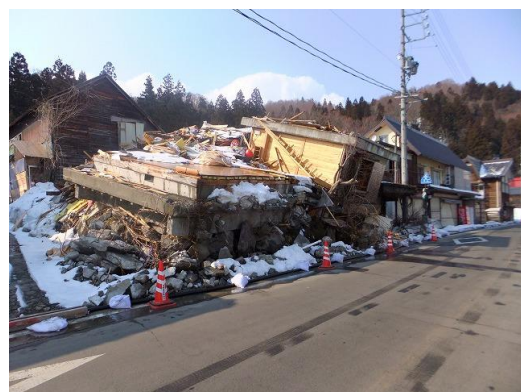
写真 39 北信小学校の近くの住宅の崩壊（手前の RC 造の土台に向こう側にみえる住宅が乗っていて、土台の崩壊により向こう側に崩落している）

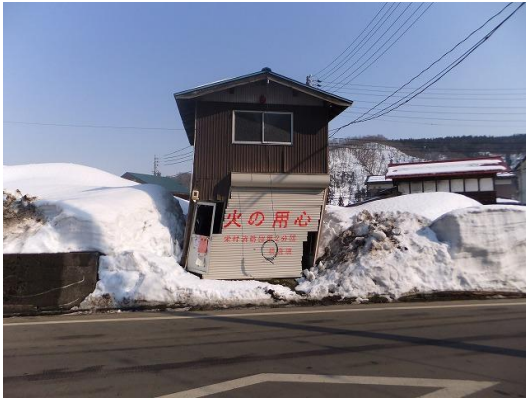
写真 40 北信小学校の近くの小屋が傾いている

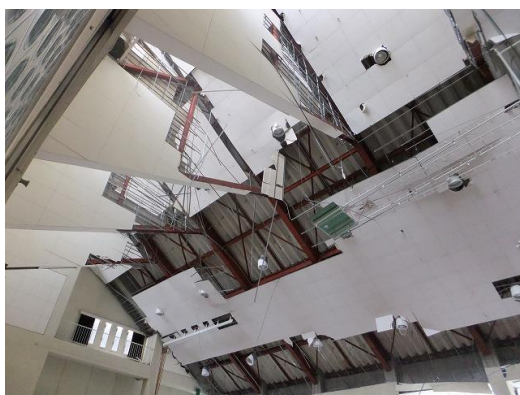
写真 44 東部小学校の体育館を教室側のギャラリー 2 階からみる（H 形鋼による梁間フレームと形鋼の屋根部レースがみえる。天井材の落下が激しい。）

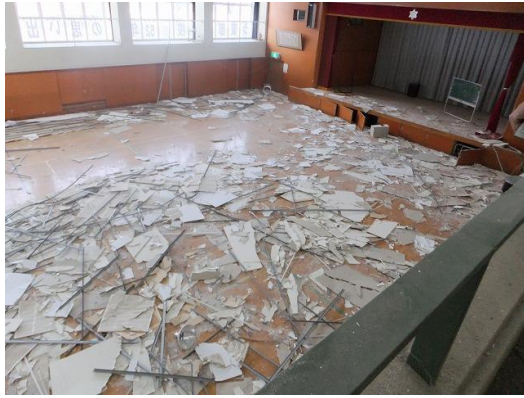
写真 46 東部小学校の天井材の落下（ボードだけでなく、アルミ支持材やつりボルト、照明器具も落下している）

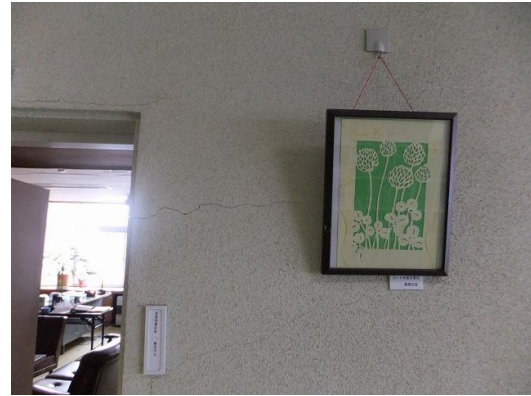
写真 47 東部小学校の RC 造部分（雑壁にはひび割れが散見された。この他階段など）

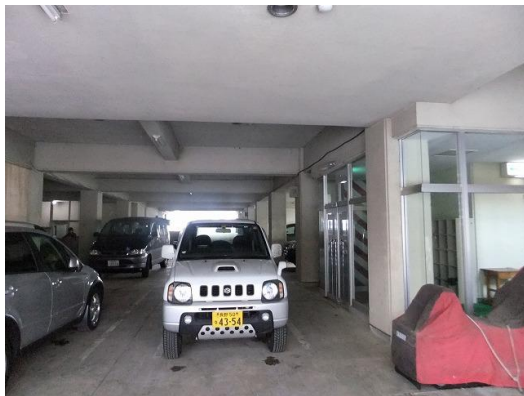
写真 48 東部小学校の体育館の下部の RC 造部分（主に駐車場などとして使っている。柱の柱脚に次の写真のような曲げによるひび割れ、圧壊の兆候が見られていた。）

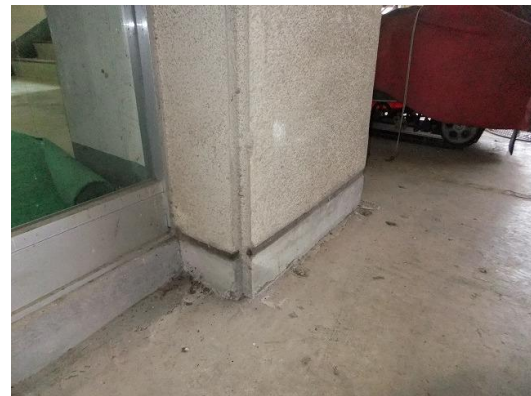
写真 49 東部小学校の体育館の下部の RC 造の柱脚部分（曲げによるひび割れ、圧壊の兆候が見られていた。）
