2004年10月23日新潟県中越地震の被害調査：川口町および小千谷市（学校、非木造等）

加藤大介（新潟大学）、土井希祐（新潟大学）  
中村友紀子（新潟大学）、本多良政（新潟大学大学院）

調査日：2004年11月6日

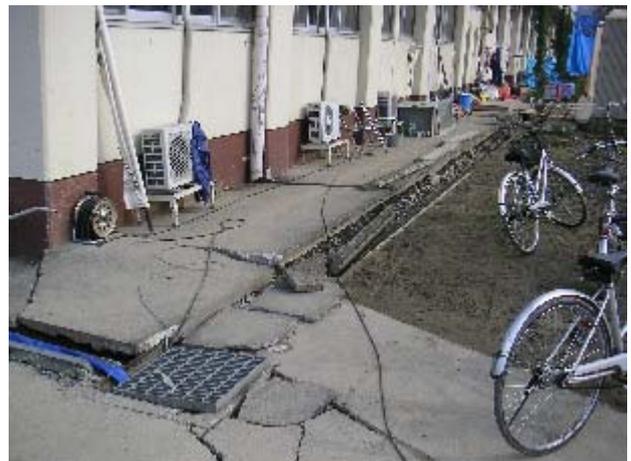
建物の周辺地盤が沈下しており、犬走りに損傷が見られた。建物には、EXP.J のカバーが外れる被害があったが、ほとんどなかった。

写真-2 校舎周辺の様子:建物周辺地盤が沈下したために犬走りに亀裂や沈下が見られる。

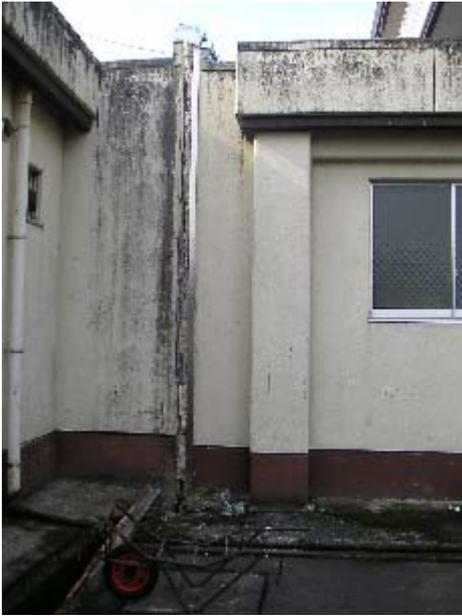
写真-3 EXP.Jの被害:建物の振動によりEXP.Jのカバーが外れていた。

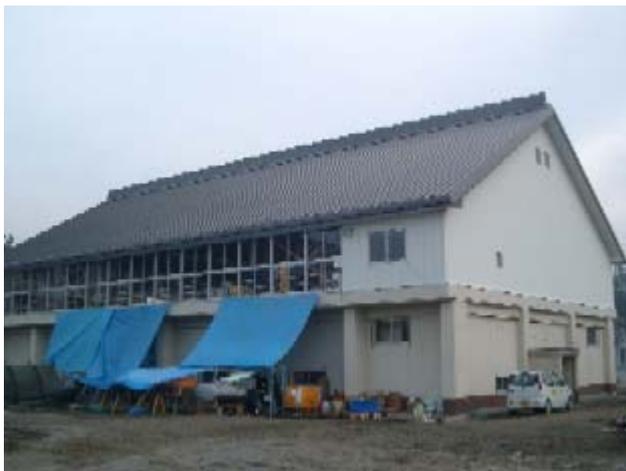
写真-4 田麦山小学校体育館全景,目立った被害なし

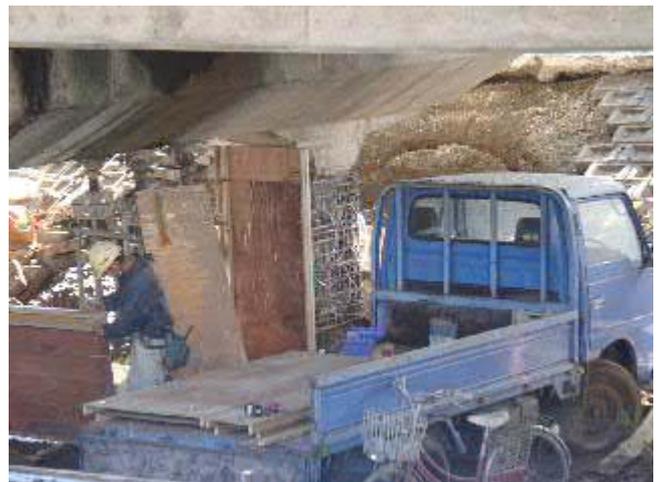
写真-6 トンネル出入口から4本目(1つめのラーメンの側柱)は既に補修補強用の型枠が設置されていた。まだ設置されていない部分を見ると、エポキシ等注入用とみられる透明の管が設置され、新しいせん断補強筋が配筋されていた。

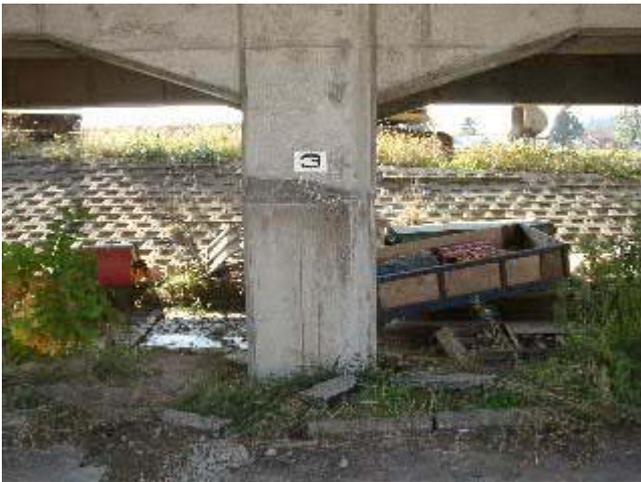
写真-7 トンネル出入口から3本目の柱に線路方向のせん断ひび割れが観察された。ただし、写真には写らないほどのものであった。

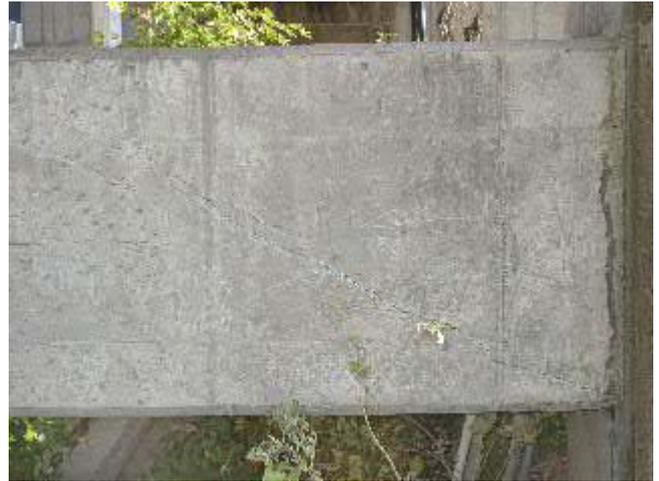
写真-10 トンネル出入口から4つめのラーメンの線路と直交方向のラーメンの梁のせん断ひび割れ。

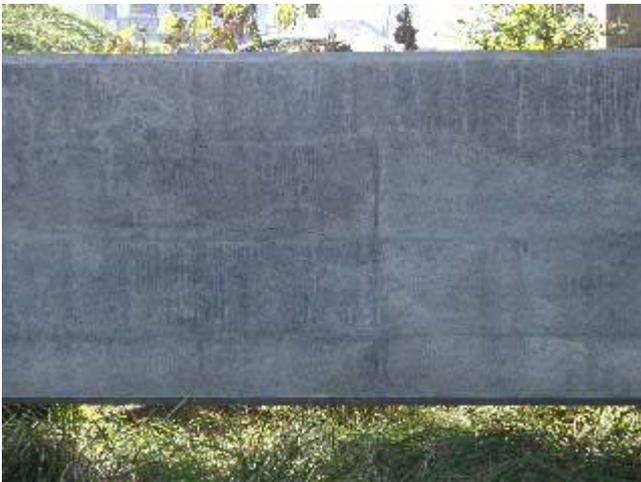
写真-8 線路方向のラーメンの梁のせん断ひび割れ。

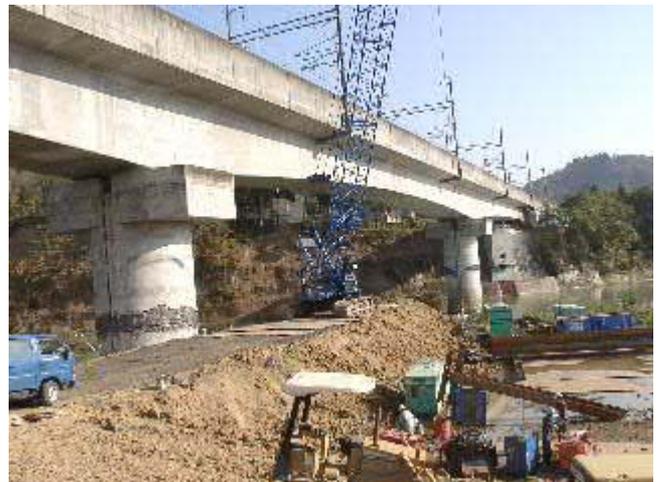
写真-11 新幹線の魚野川との交差付近の橋脚。2つの円形橋脚に被害がみられる。手前の方が損傷が大きい(次の写真)。

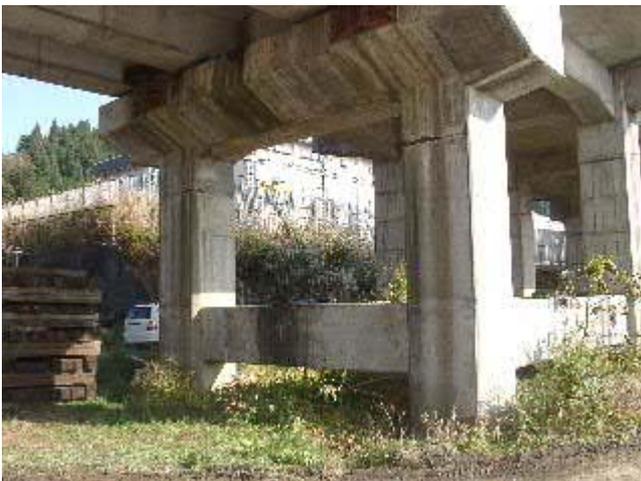
写真-9 トンネル出入口から4つめのラーメンの線路と直交方向のラーメン。梁にせん断ひび割れがみえる(詳細は次の写真)。

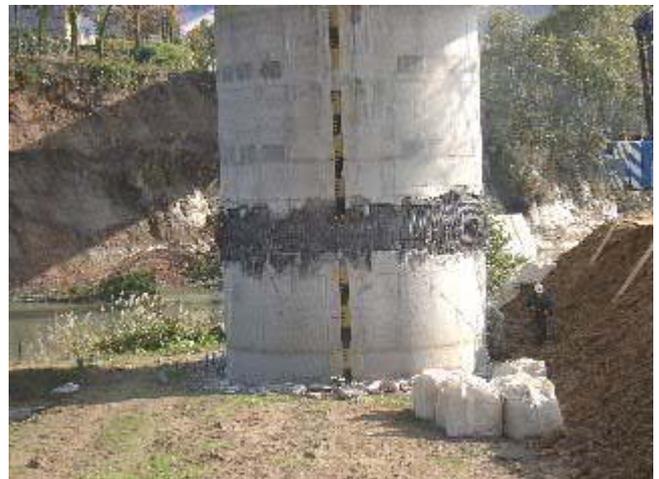
写真-12 新幹線の魚野川との交差付近の円形橋

脚。軸方向鉄筋の段落とし部での直接せん断破壊と思われる。

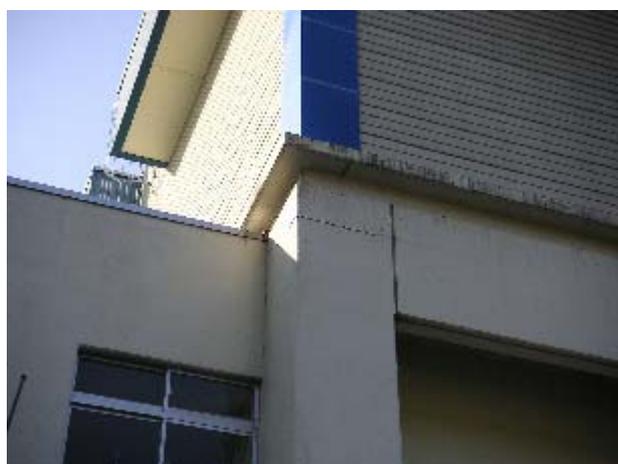
上部体育館の校舎では、3F柱梁接合部に損傷が見られた。3F体育館はS造になっており、ブレースの端部が、RC部分を引張ったと思われる。

写真-15 上部体育館の校舎の2FRC柱の柱頭部の損傷：体育館の構造がS造であり、この柱の上に設置されたブレースの引抜によりコンクリートが引張破壊したと思われる。

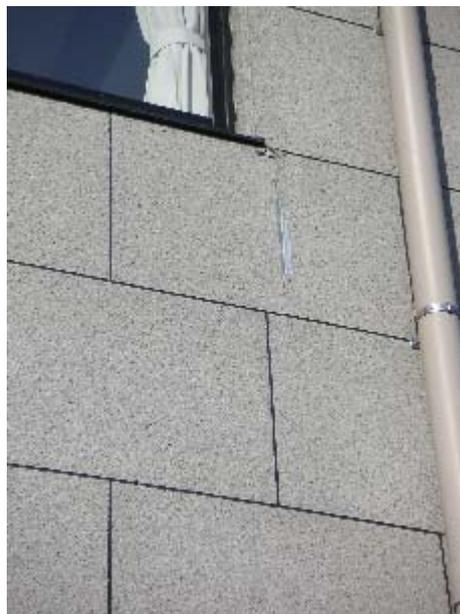
写真-16 新しい校舎のスリット目地部の仕上げの剥離：構造スリットの目地部の仕上げが剥離していた。構造部材に損傷が見られないことから、構造スリットが有効に働いたと思われる。

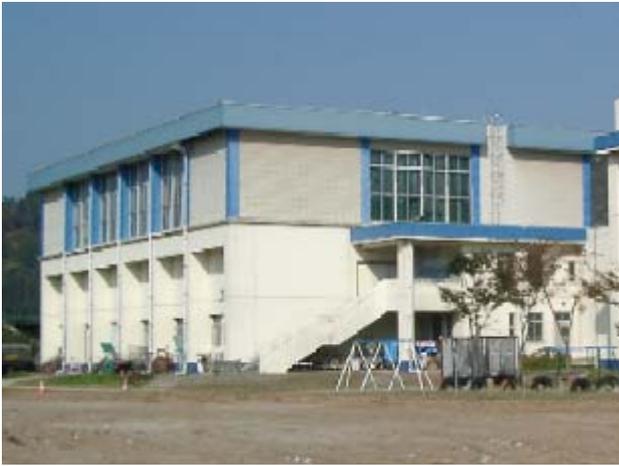
写真-17 川口小学校体育館全景，RC 2階+Sの重層体育館，3階鉄骨柱脚位置のコンクリートに損傷（以下の写真参照），軒裏仕上げ材の脱落（以下の写真参照），サッシのずれ（以下の写真参照）

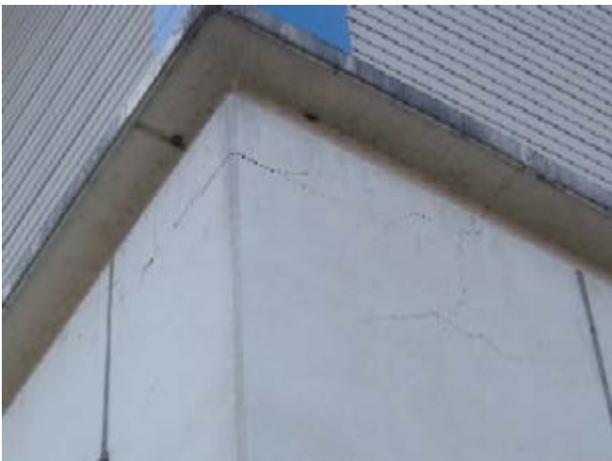
写真-18 鉄骨柱脚位置コンクリートの損傷

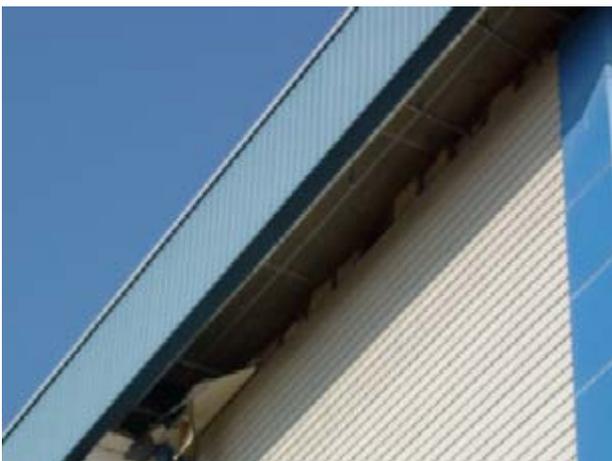
写真-19 軒裏仕上げ材の脱落

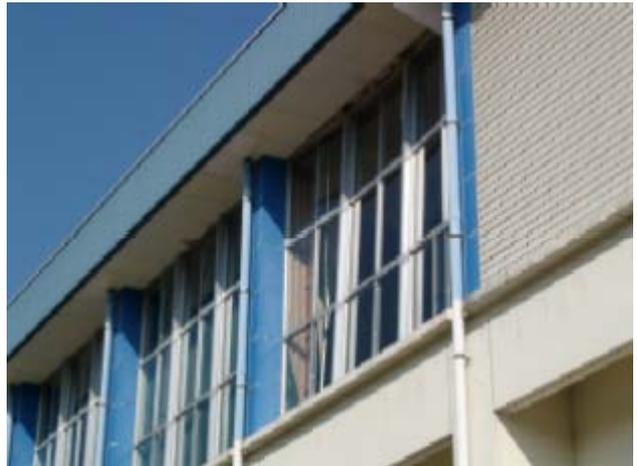
写真-20 サッシのずれ

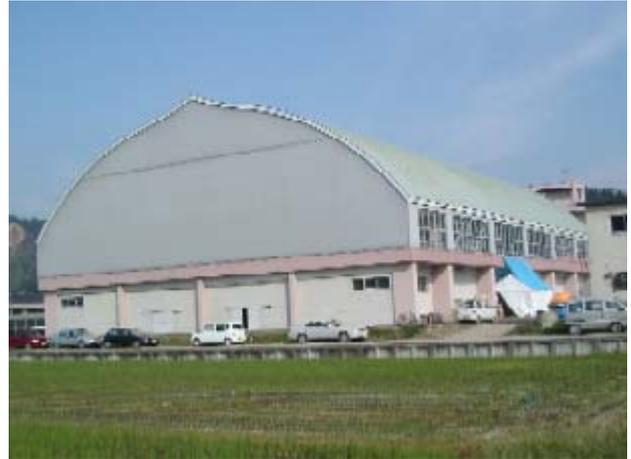
写真-25 川口中学校体育館全景，耐震補強済，目立った被害なし。

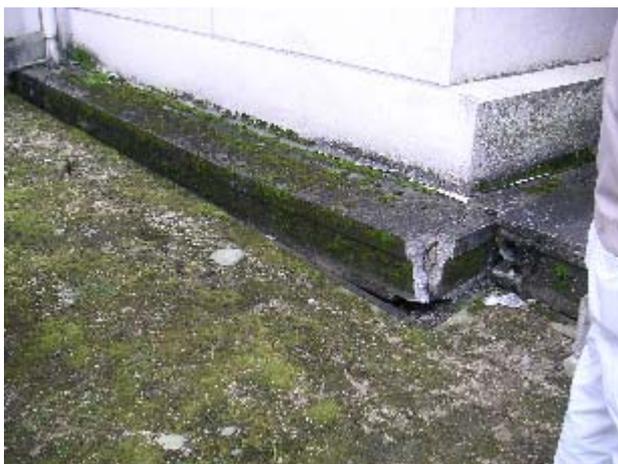
連絡通路の周辺の地盤が沈下しており、犬走りに損傷が見られた。これは、建物の基礎工事に行った根切り部分の埋め戻し土が沈下したと思われる。上物には、軽微なひび割れが見られるだけであった。

写真-24 校舎周辺の側溝の破損：南側校舎と北側校舎の連絡通路の周辺に犬走りと側溝の破損が見られた。側溝の周りに地盤の亀裂が見られることから基礎周辺の根切り土が沈下したと思われる。

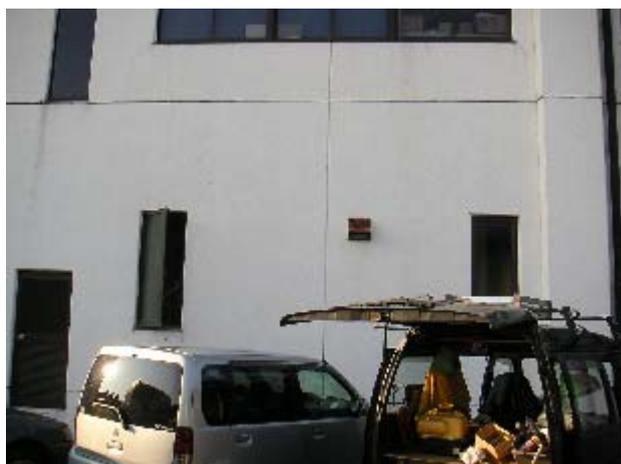
写真-27 南側外壁に生じたせん断ひび割れ

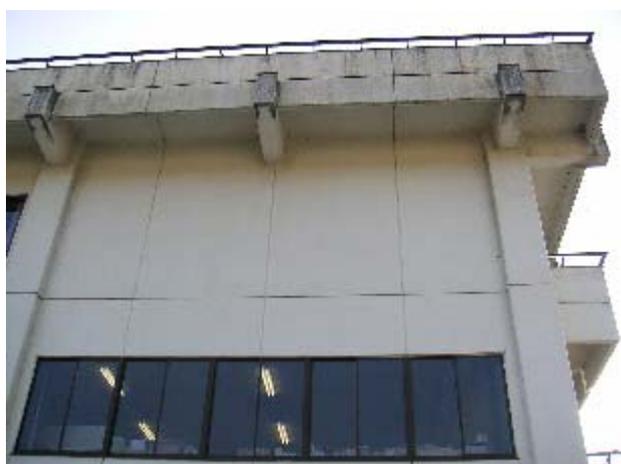
写真-28 妻部 3F の様子：右側壁脚部に曲げひび割れが見られる。

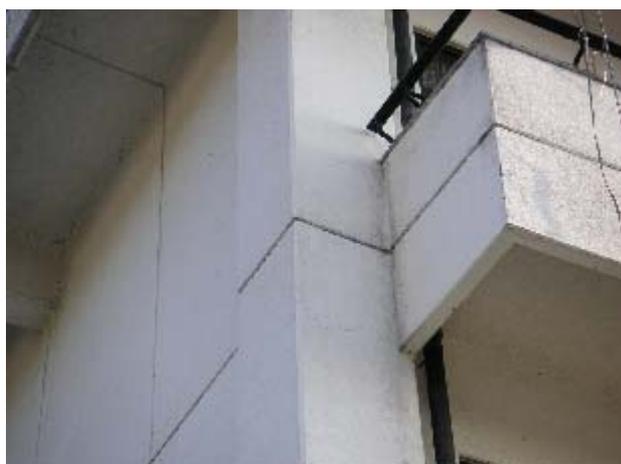
南面の1F外壁にせん断ひび割れが見られた。また、東側の妻面3Fの壁には曲げひび割れがあり、隅角部の2F柱の柱頭に曲げひび割れが発生していた。妻面3Fの壁が下部の柱に引張力を与えたと考えられる。

写真-29 2F 隅角部柱の柱頭に生じた曲げひび割れ：3F 妻部の壁による引抜き力が原因と思われる。

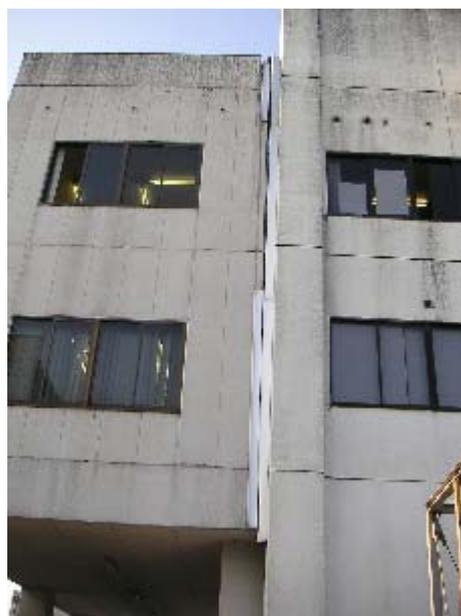
写真-30 EXP.J の損傷：左側が SRC 造、右側が RC 造。

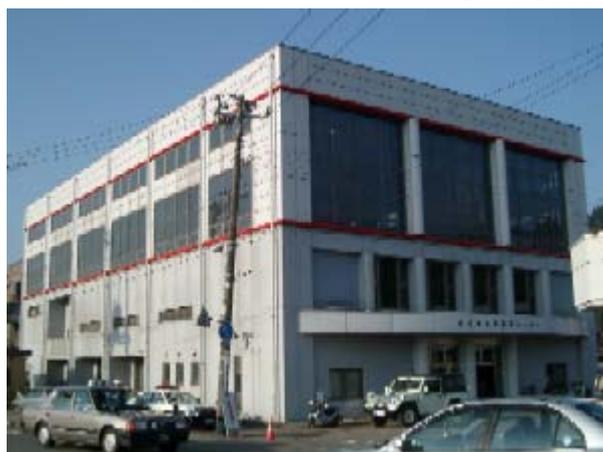
写真-31 川口町生涯学習センター，上層 S 部のブレース座屈（以下の写真参照）。

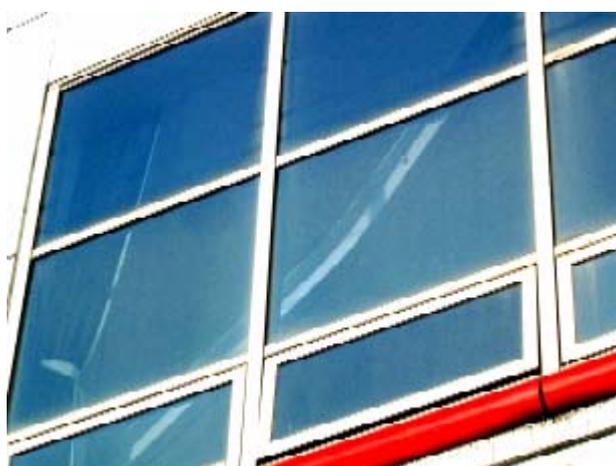
写真-32 ブレース座屈

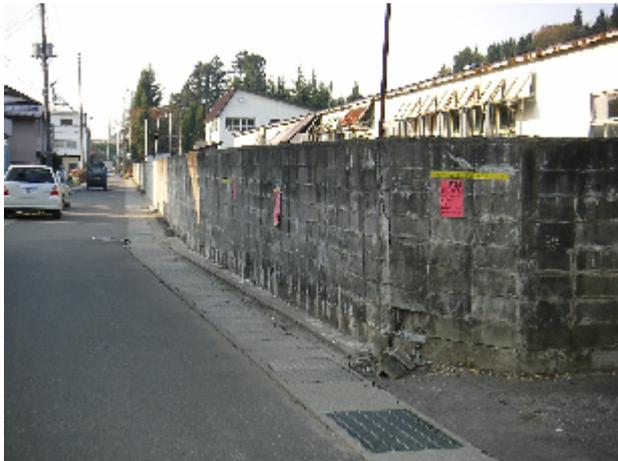
写真-33 CB 塀の外観：塀の傾き、塀の角部で CB の一部がかけている。

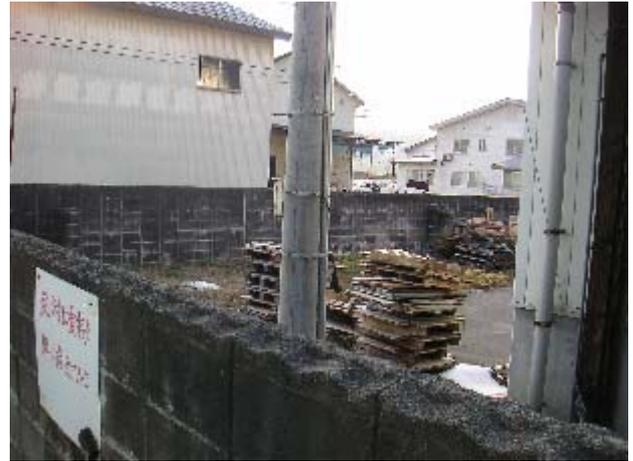
写真-35 CB 塀の裏側の様子：塀には控えがついていたが、傾いていた。

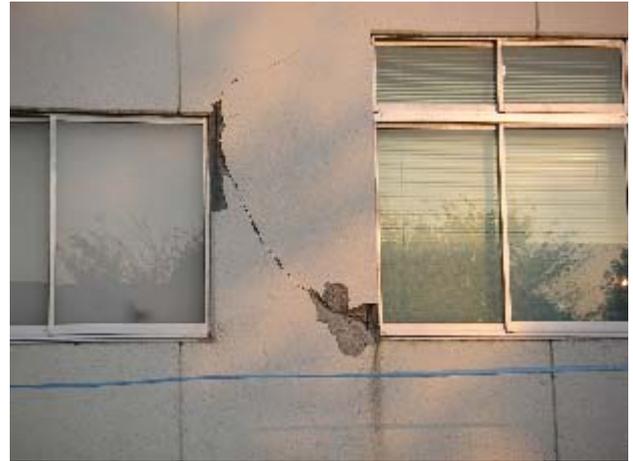
写真-39 西側妻部 1F の方立て壁のせん断破壊：開口補強筋が露出しており、座屈していた。

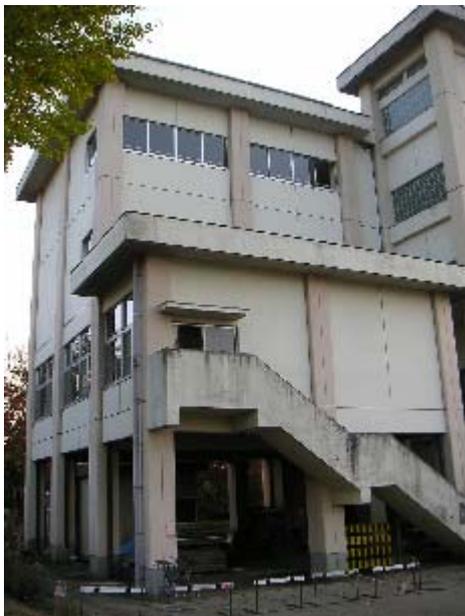
写真-37 校舎東側に EXP.J で接続している校舎の外観：一部ピロティ形式になっている。

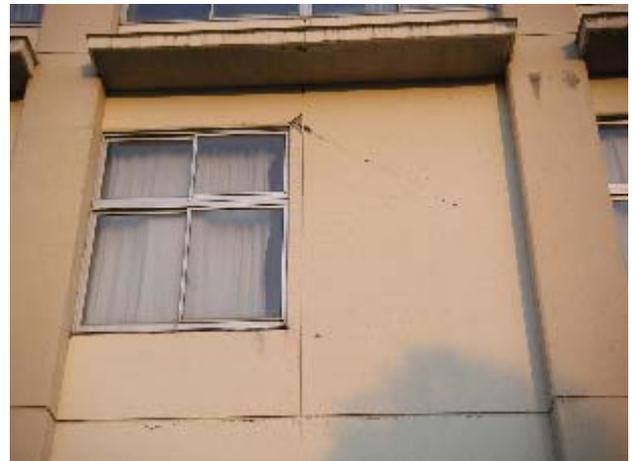
写真-40 西側妻部 2F の袖壁のせん断破壊

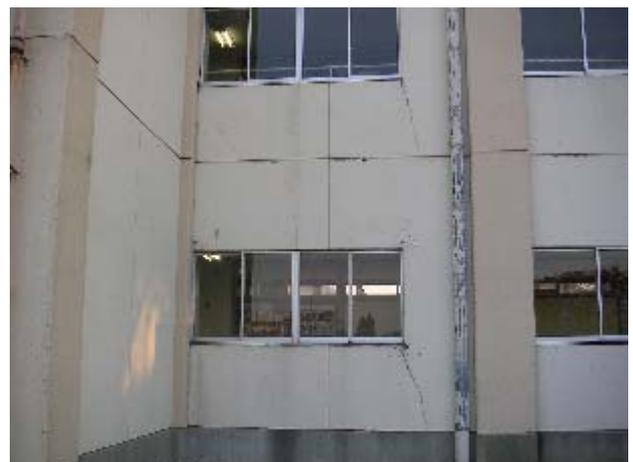
写真-41 校舎北面の外壁のせん断ひび割れ

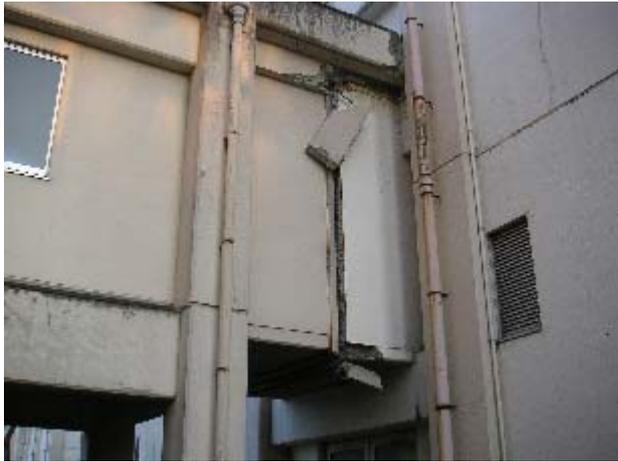
校舎と体育館の EXP.J には、建物同士が衝突したと思われる破壊が見られ、コンクリートや鉄筋の落下が見られた。

写真-42 校舎と体育館のEXP.Jの破壊:コンクリートの落下及びカバーの落下が見られた。

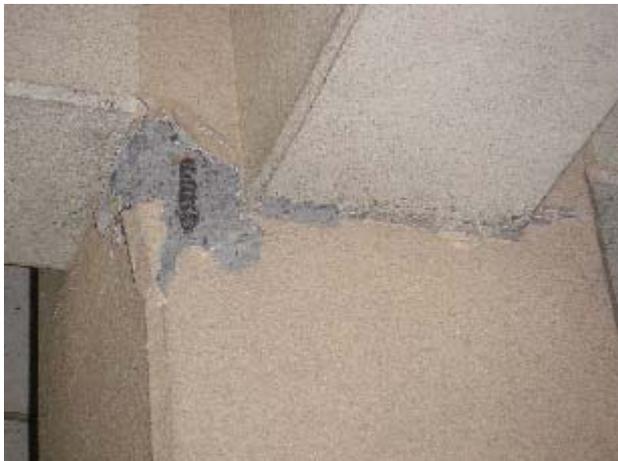
東側の校舎では、1F 柱の柱頭に曲げ破壊が見られ、コンクリートの割れや主筋の露出が確認された。2F より上の階には無開口の耐震壁と思われる壁があり、1F でピロティ柱が存在していたと思われる。

写真-43 EXP.Jで接続している東側の校舎の1F柱の柱頭の曲げ破壊:かぶりコンクリートが落下し、主筋が露出している。

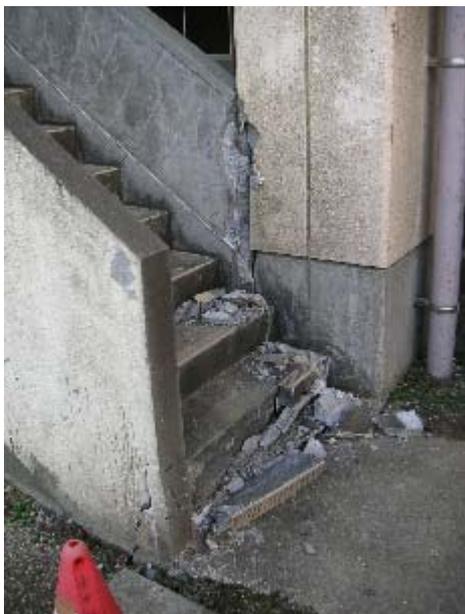
写真-44 東側校舎の階段の破損:1段目と柱に取付けられた手摺が損傷している。

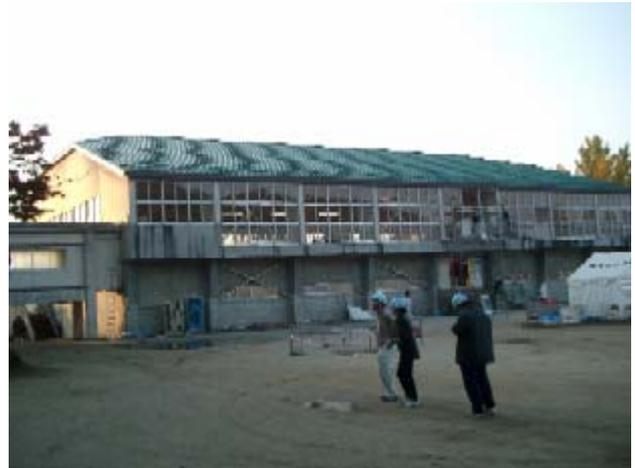
写真-45 東小千谷中学校体育館全景,ブレースの座屈(写真-参照)

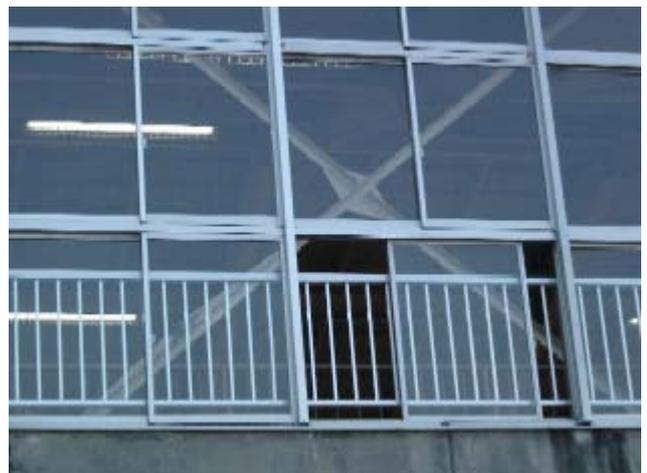
写真-46 ブレースの座屈(左下)

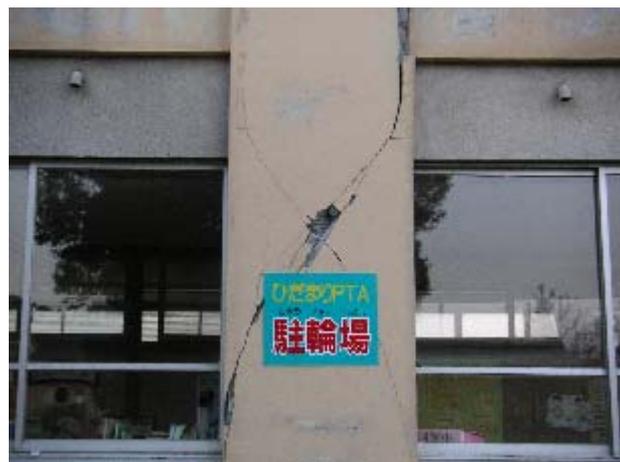
写真-50 1F 柱のせん断破壊の詳細：左右の開口により極短柱になっていた。

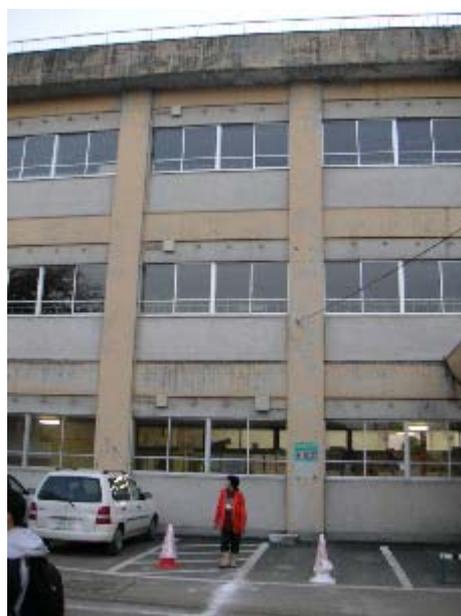
写真-51 北側校舎の1F 柱のせん断破壊

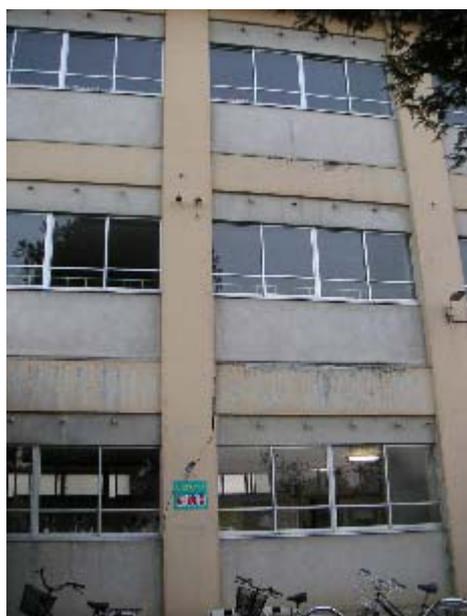
写真-49 北側校舎の1F 柱のせん断破壊

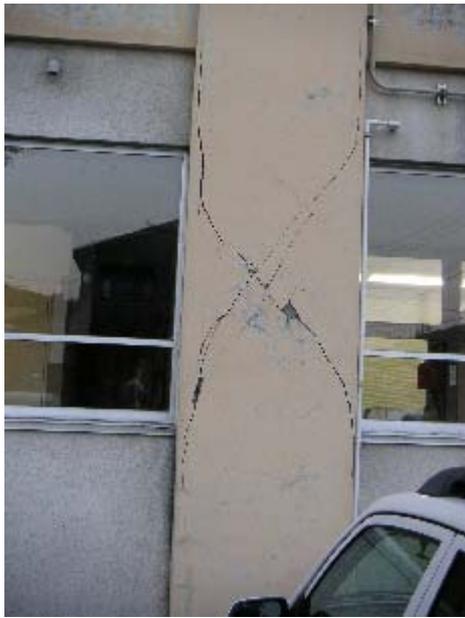
写真-52 1F 柱のせん断破壊の詳細：左右の開口により極短柱になっていた。

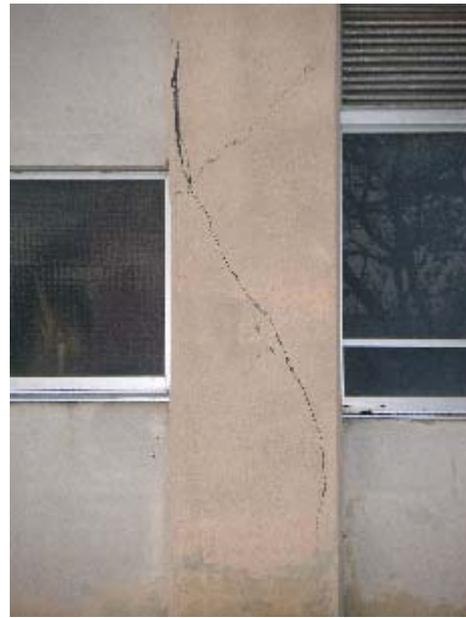
写真-54 南側校舎の1F 柱のせん断破壊：開口により極短柱になっていた。

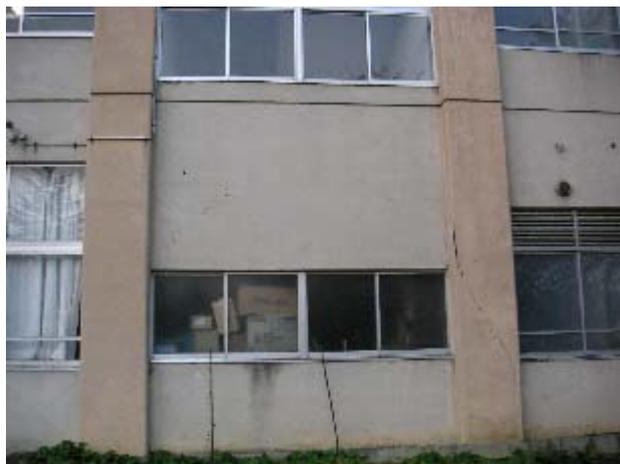
写真-53 南側校舎の1F 柱のせん断破壊と垂壁のせん断ひび割れ：詳細は次の写真。

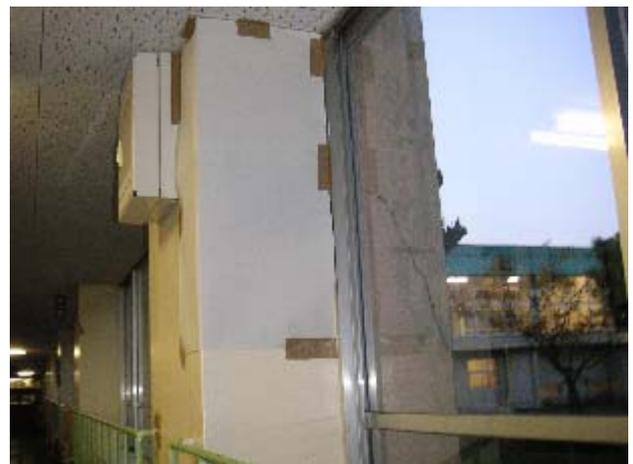
写真-55 南側校舎の柱のせん断破壊：この柱のせん断破壊は南北方向の振動により生じたものと思われる。内側の柱面は紙で覆い、ひび割れを隠している。

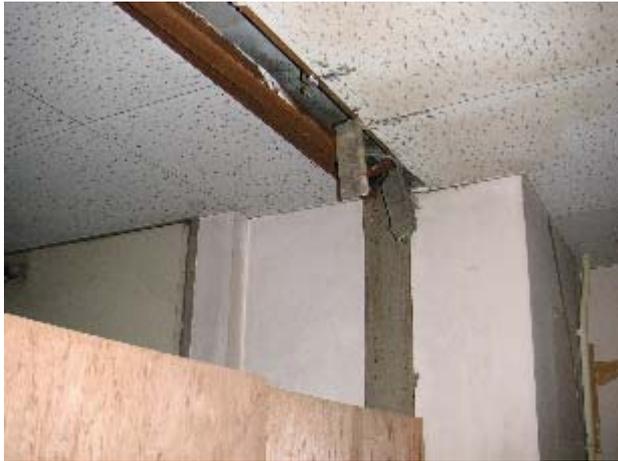
写真-56 南側校舎の EXP.J の建物内部のカバーの外れ

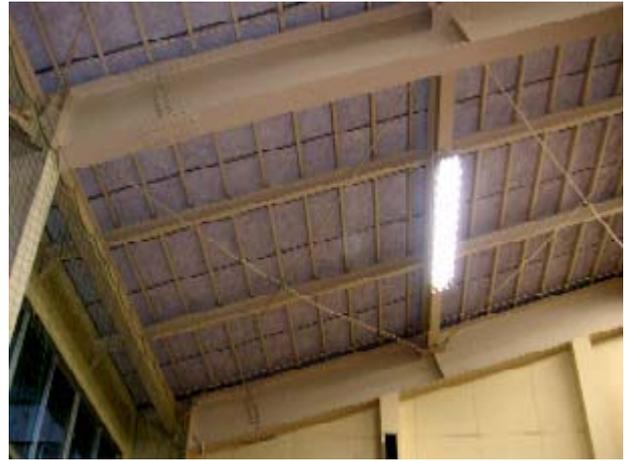
写真-59 屋根面プレースの降伏後の残留変形

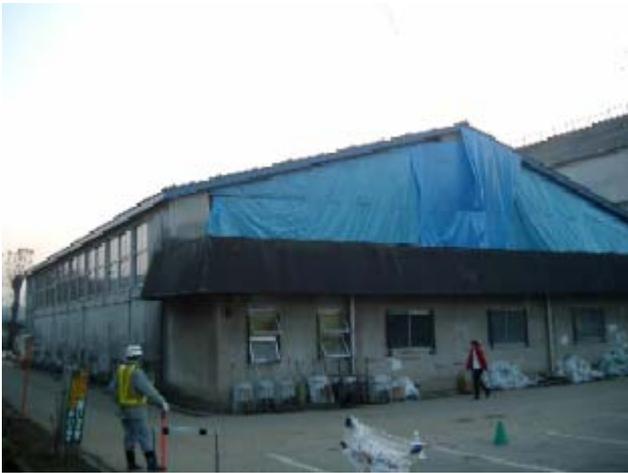
写真-57 東小千谷小学校体育館 全景，外壁落下。
