2004年10月23日新潟県中越地震の被害調査：川口町の住宅等

加藤大介（新潟大学）、土井希祐（新潟大学）  
中村友紀子（新潟大学）、本多良政（新潟大学大学院）

## 3. 川口町田麦山地区の住宅造建物等の被害

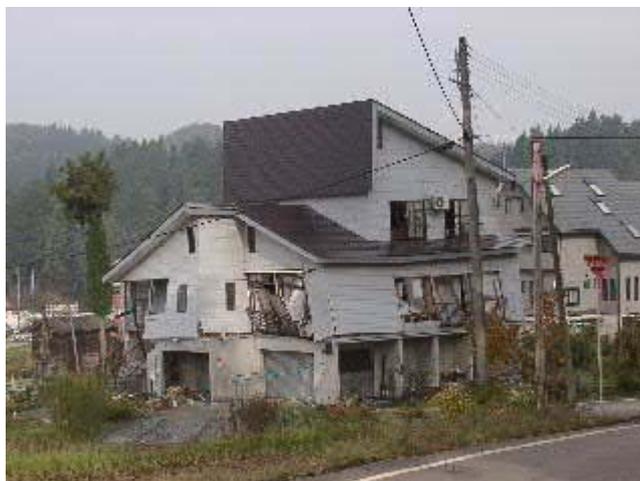
写真-1 A宅の外観。鉄筋コンクリート造の高床

式住宅であるが、上部の木造建物が大きく傾いている。

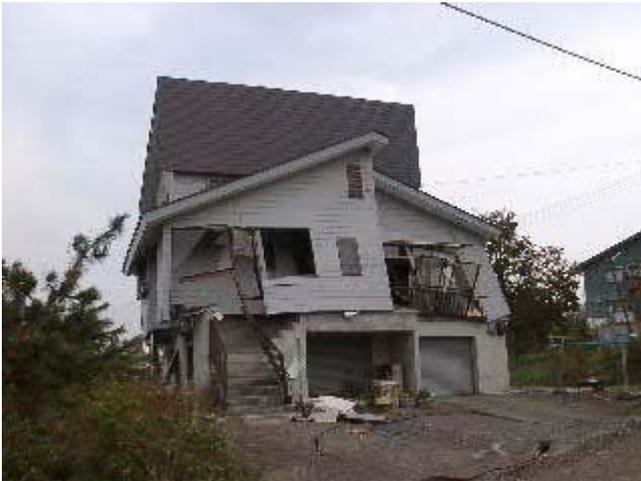
写真-2 A宅の外観2。上部の木造部分の傾き、木造家屋の基部と高床式の基礎がずれていることが分かる。

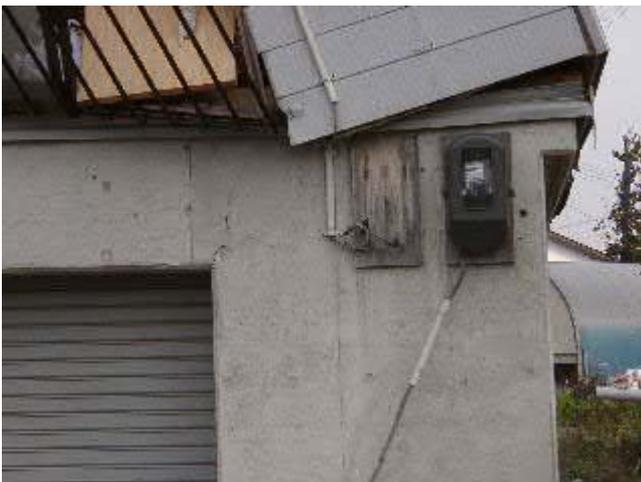
写真-3 A宅の高床式の鉄筋コンクリート部分の開口隅角部にひび割れが生じていた(次の写真に詳細)。これは鉄筋コンクリート構造としては軽微な被害であるが、それでも上部が軽い木造構造であることを考えると、大きな地震力が作用したことが伺われる。

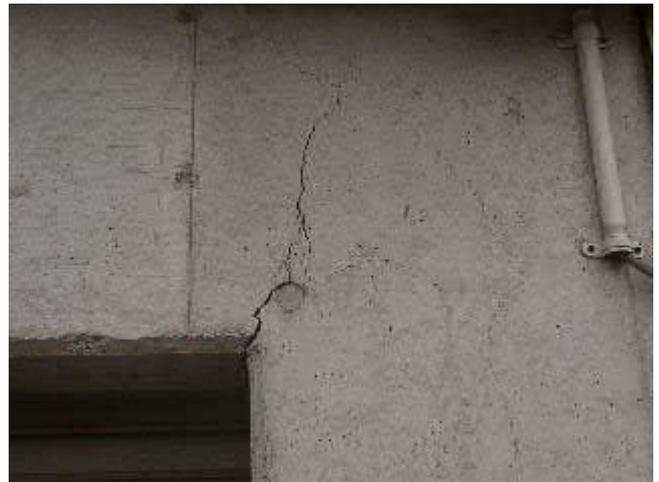
写真-4 A宅の高床式の鉄筋コンクリート部分の開口隅角部のひび割れがの詳細。

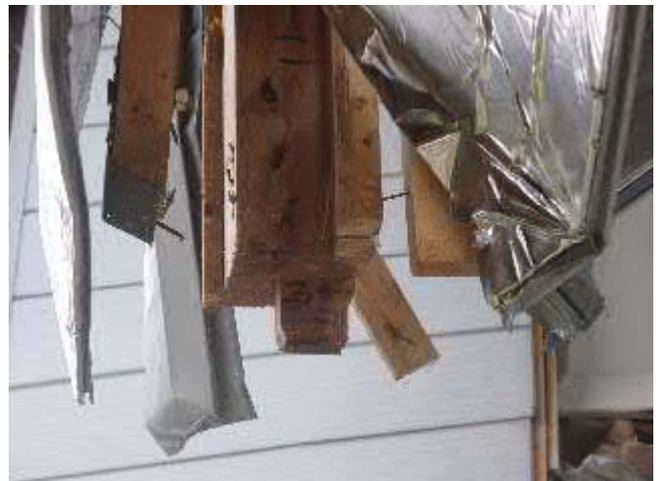
写真-5 A宅の1階の柱にほぞ(下端の突起部)がみえる。金物がみあたらないので、これのみにより土台と接合されていたと思われ、引き抜きに弱い構造になっている。

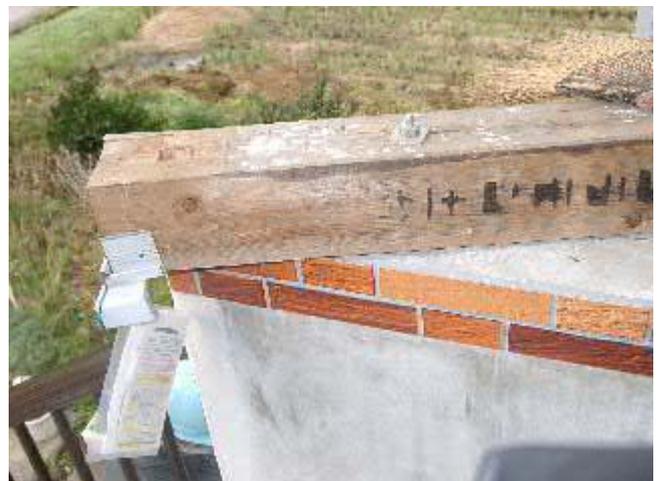
写真-6 A宅の1階の土台。前の写真の柱に対応するほぞ穴がみえる。

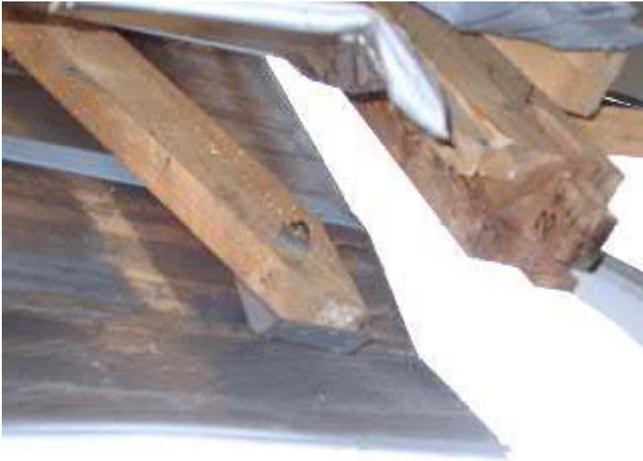
写真-7 A宅の1階の筋交い。筋交いは50mm×100mm程度であった。柱にはくぎ2本で固定され、土台には薄い鉄板1枚を介して、固定されている。金物として貧弱である。

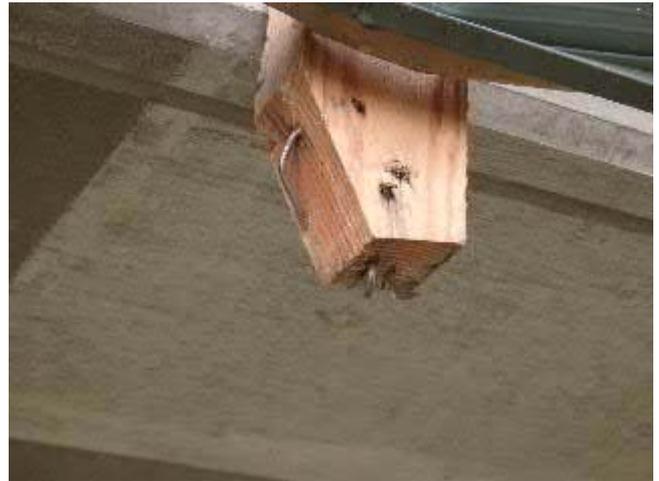
写真-10 B宅の1階の筋交い。A宅同様に、金物として貧弱である。

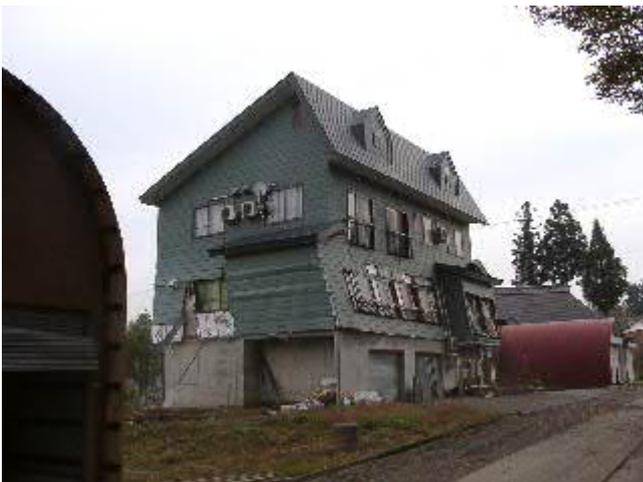
写真-8 B宅の外観。鉄筋コンクリート造の高床式住宅であるが、上部の木造建物が傾いている。

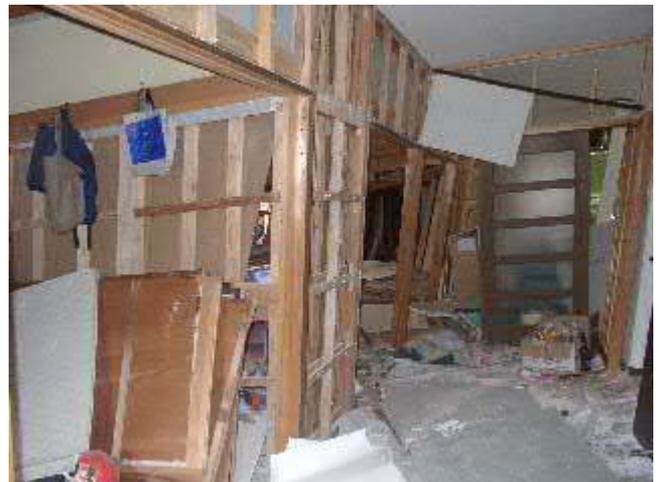
写真-11 B宅の1階内部。あるべきところ（左手前に見える壁部分）に筋交いが無い。柱と基礎との固定度の不足に加え、壁量も不足していたかもしれない。

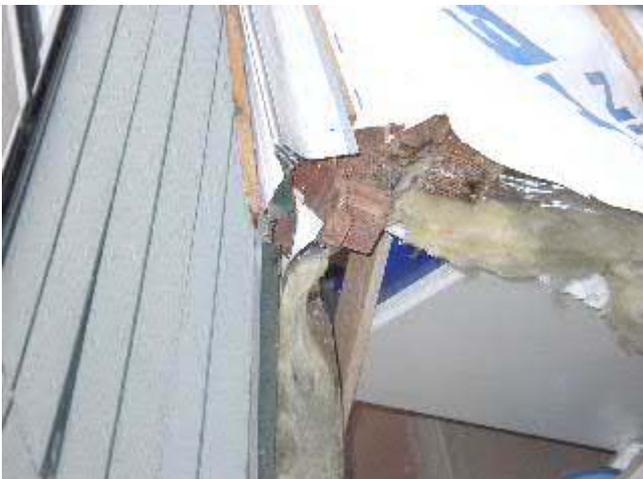
様に、ほぞ結合となっている。

写真-9 B宅のはずれた柱の下端部分。A宅と同

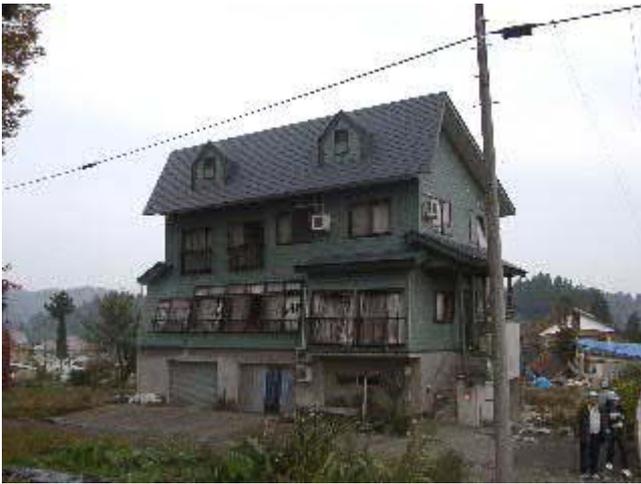
写真-12 B 宅の外観 2。開口が多いことがわかる。すなわち、筋交いなどを配している壁が足りなかった可能性がある。

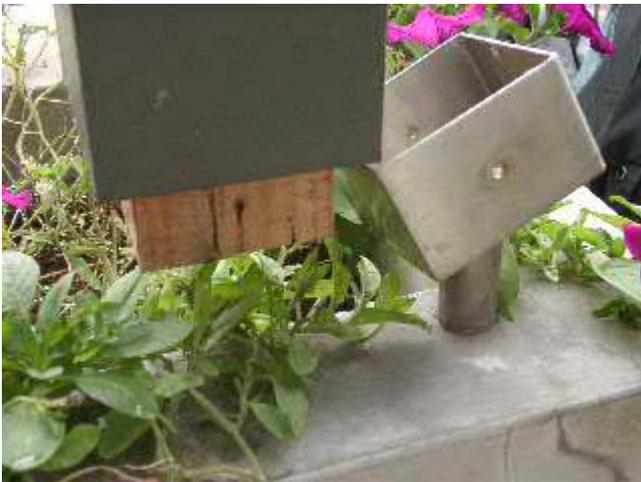
写真-13 B 宅の玄関の柱のずれ。ただしこれは化粧の柱で構造体ではない。

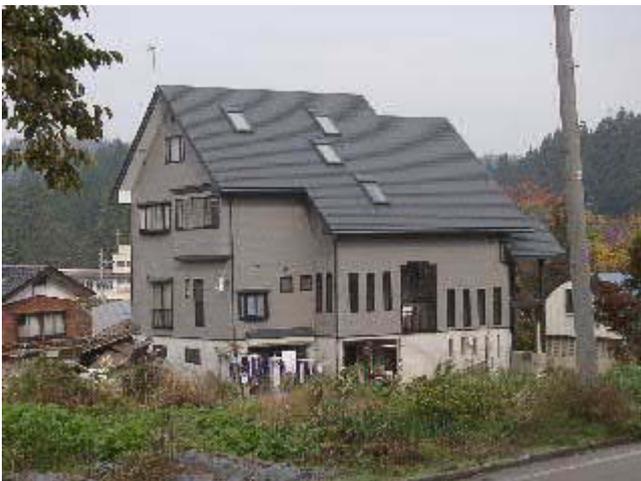
写真-14 C 宅の外観。鉄筋コンクリート造の高床式住宅で、軽微な被害と思われる。

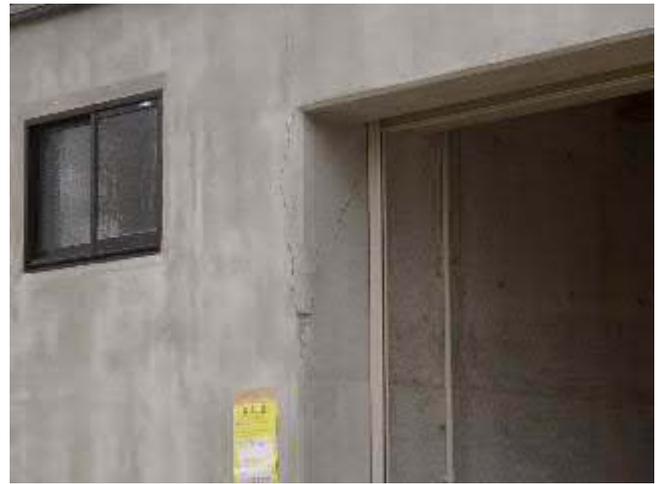
写真-15 C 宅の高床式の鉄筋コンクリート部分の開口脇にかぶりコンクリートの剥離寸前の箇所があった。これは鉄筋コンクリート構造としては軽微な被害であるが、それでも上部が軽い木造構造物であることを考えると、大きな地震力が作用したことが伺われる。

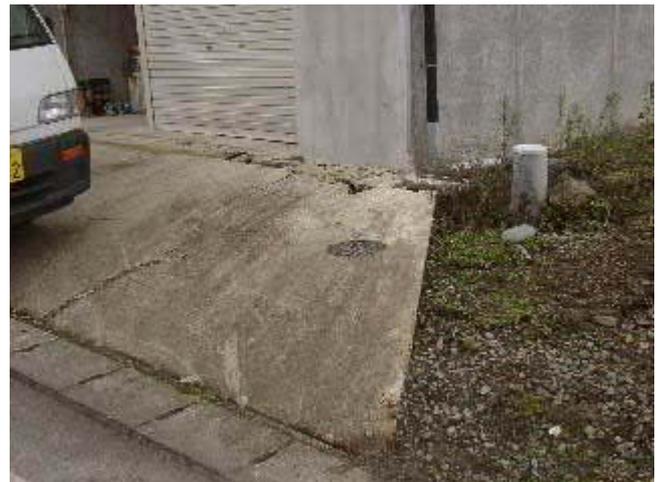
写真-16 C 宅の周辺の地盤のひび割れ。

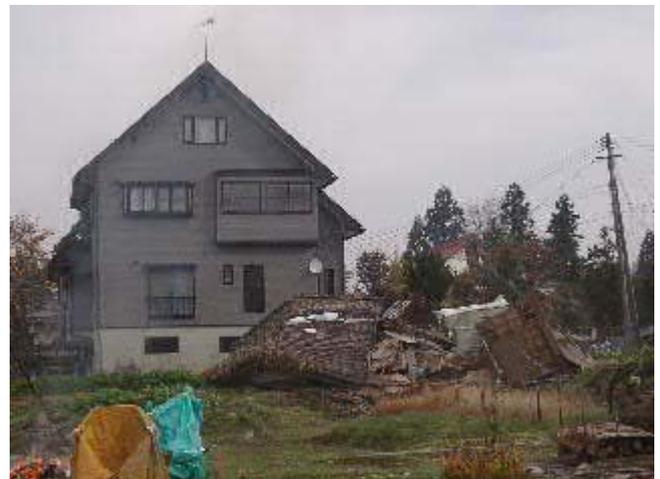
写真-17 C 宅の外観 2。手前に全壊家屋がみえる。

高床式の建物の耐震性の高さを示している。

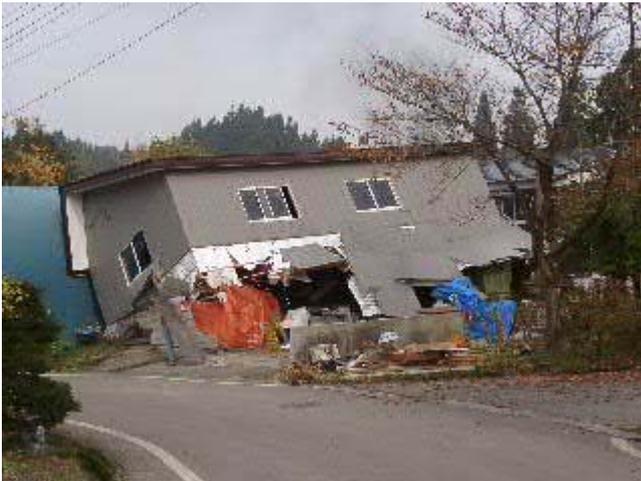
写真-18 D 作業場の外観。鉄筋コンクリート製布基礎建物の倒壊。

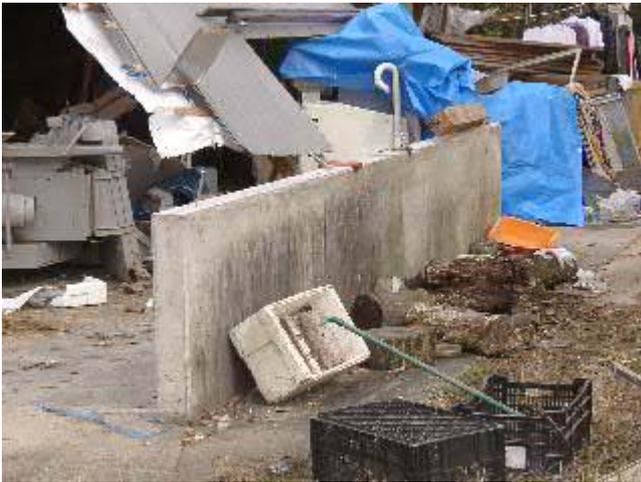
写真-19 D 作業場の鉄筋コンクリート製布基礎。布基礎は土間コンの影響で損傷は少なかった。しかし、車等の出入り口のため、正面は基礎の立ち上がり部がない。このため、基礎全体としての面内剛性が不足（剛床が成立していない）し、上部の建物に悪影響を及ぼしている。（注：剛床というのは床の剛性が十分高いという意味で、この剛床がなりたつと、上部の構造体は弱いところが強いところに助けられる効果が生まれる。剛床がなりたたないと、建物の一番弱いところがまず損傷し、その後、連鎖的に次々と構造体が損傷を受けることになる。）

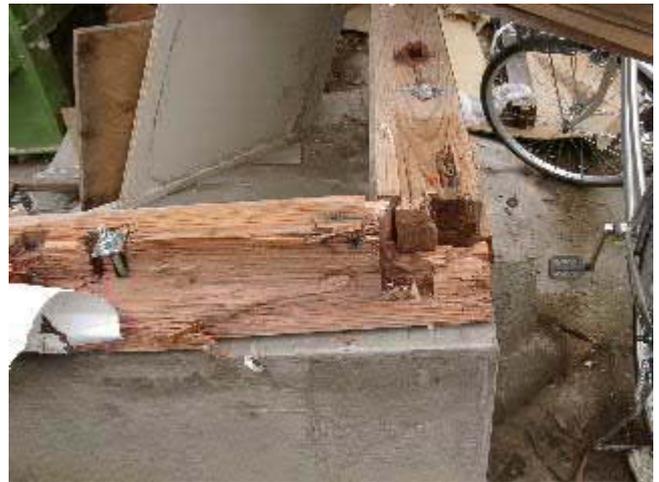
写真-20 D 作業場の土台。土台自体は基礎に緊結されていたようだが、柱が引っ張り力に耐えられず、抜けている。ほぞ穴がみえる。鉄筋コンクリート造の布基礎自体は土間コンの影響で損傷がないようだ。

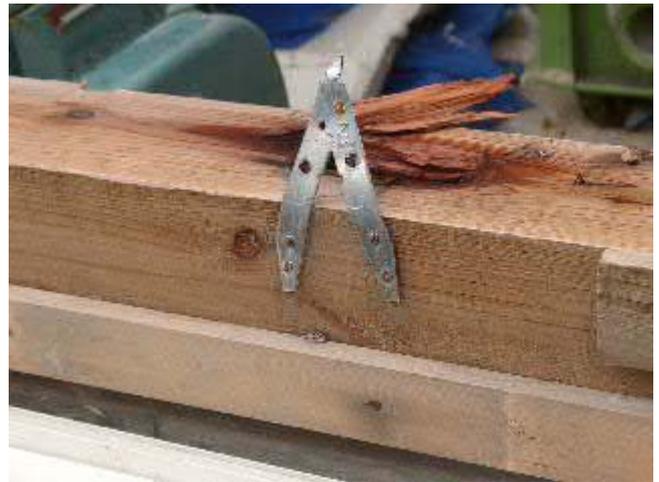
写真-21 D 作業場の土台。柱があった位置。山形プレートがみえるが、金物しては貧弱であり、柱は抜けている。

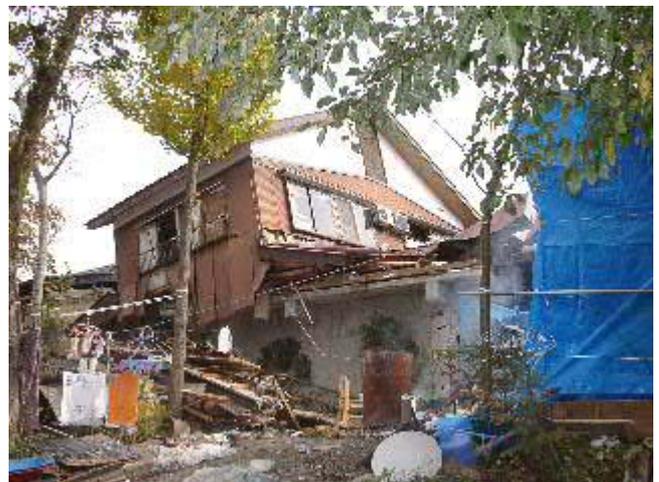
写真-22 E 宅の外観。鉄筋コンクリート製の高床式住宅にしては建築年代が古い。他の同種類の建物とどのように、上部構造が基礎からずれ、倒壊している。

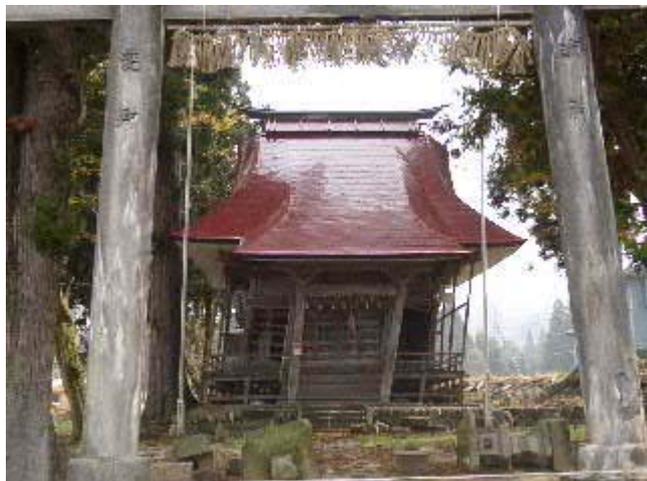
写真-23 A ~ E 建物のそばにある神社。建物が大きく傾いている。

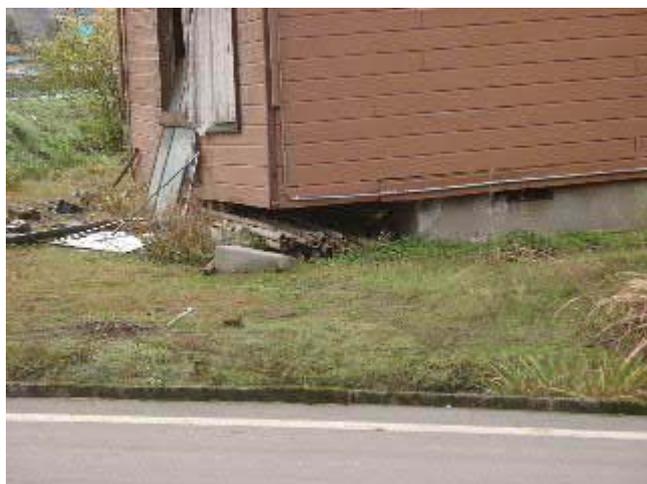
写真-25 F 宅の基礎。建物の主要なところは鉄筋コンクリート製の布基礎であるが、内部や周辺は束により柱を独立に支持している建物。伝統的に日本に多い形式である。剛床にならないので、地震時に被害が多い。写真でも束が倒れているのがわかる。

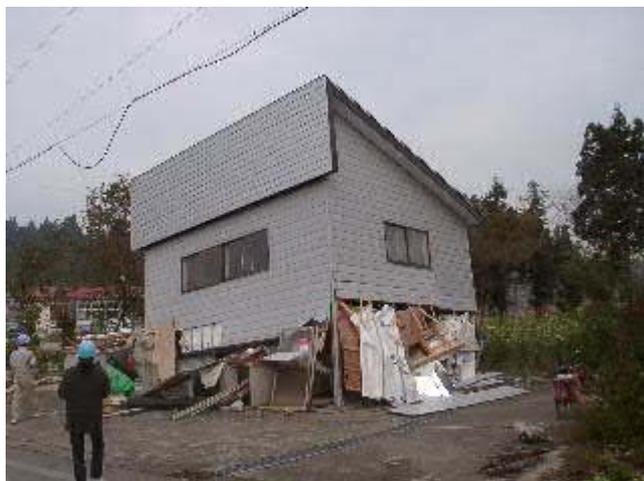
写真-26 G 作業場の外観。鉄筋コンクリート製布基礎建物であるが、車等の出入り口のため、正面は基礎の立ち上がり部がない（次の写真参照）。このため、基礎全体としての面内剛性が不足（剛床が成立していない）し、上部の建物に悪影響を及ぼしている。

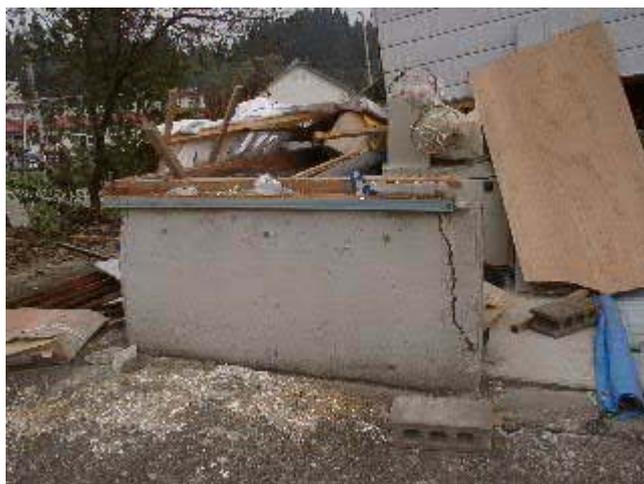
写真-27 G 作業場の鉄筋コンクリート製布基礎。出入り口のため、右側には立ち上がり部はない。また、その端部に大きなひび割れがみえる。これは、内部の鉄筋に大きな力がかかったためと思われるが、鉄筋の配筋法に問題があった可能性がある。（次の写真にも関連）

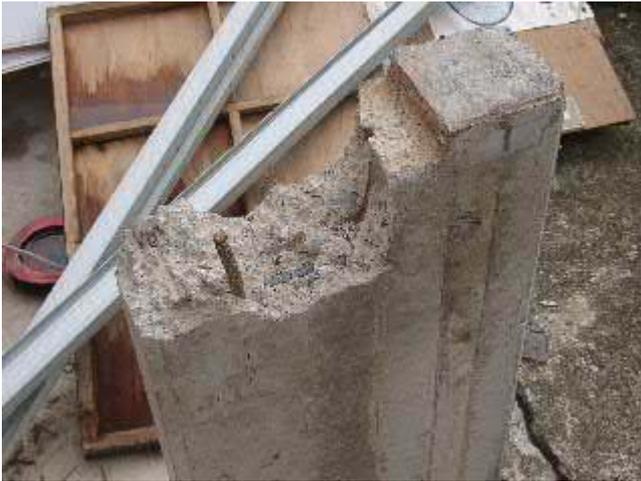
写真-28 G 作業場の別な鉄筋コンクリート製布基礎のコンクリートの剥落。鉄筋がみえるが、この鉄筋の役割は剥落部分にあったであろう上の木造建物からの定着部との力の伝達である。しかし、この配筋法ではその効果は期待できない。木造建物の基礎の鉄筋コンクリートも、一般の鉄筋コンクリート造建物のような配筋法が必要である。

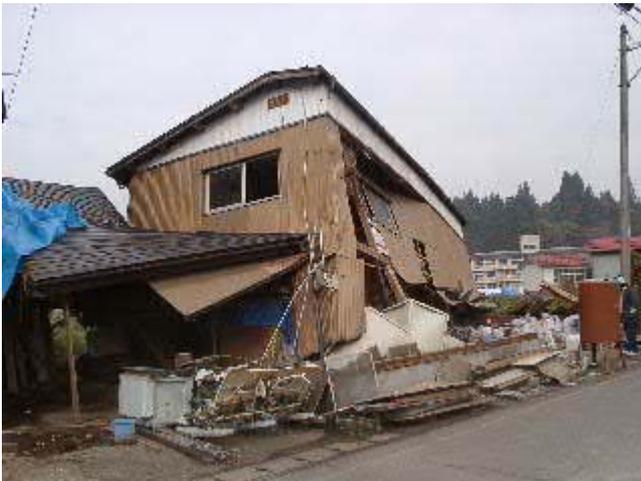
写真-29 H 宅の外観。倒壊。

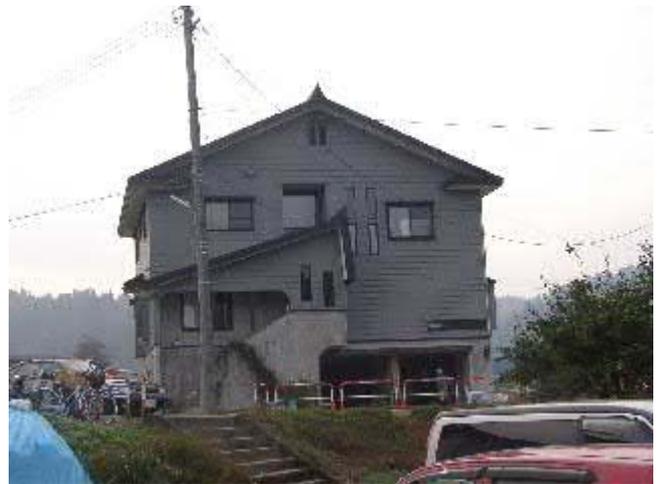
写真-30 I 宅の外観。田麦山小学校近くの鉄筋コンクリート造の高床式住宅で、軽微な被害と思われる。

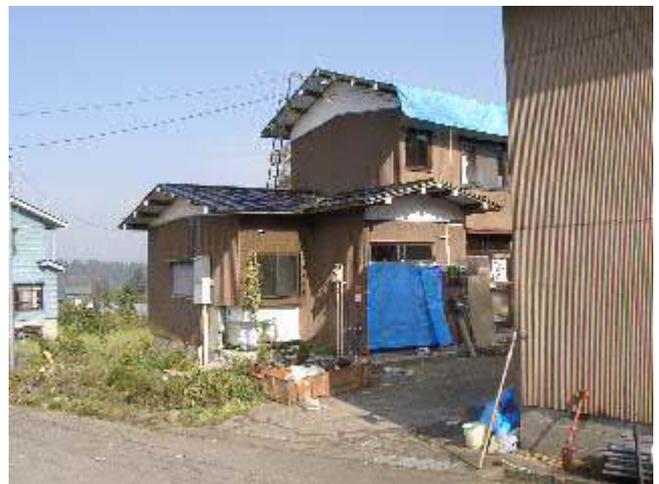
写真-31 J 宅の外観。次の写真に基礎を示すが、無筋コンクリートと思われる。

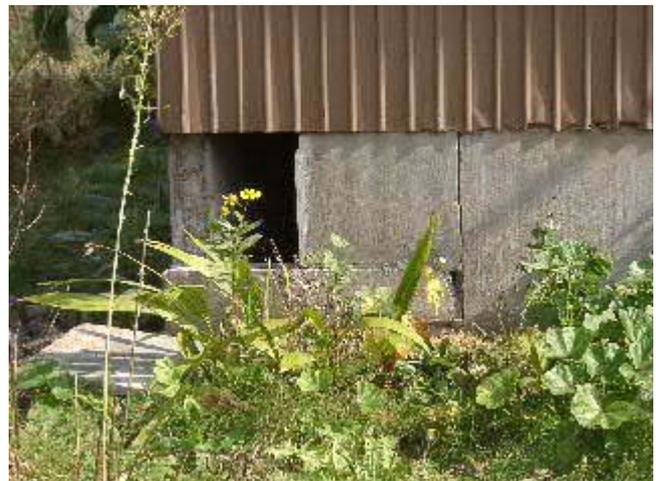
写真-32 J 宅の基礎。布基礎であるが、無筋コンクリートと思われる。この種類の基礎も古い建物に多い。ブロックのようにばらばらになってしまう

い、上部構造もばらばらに震動する。

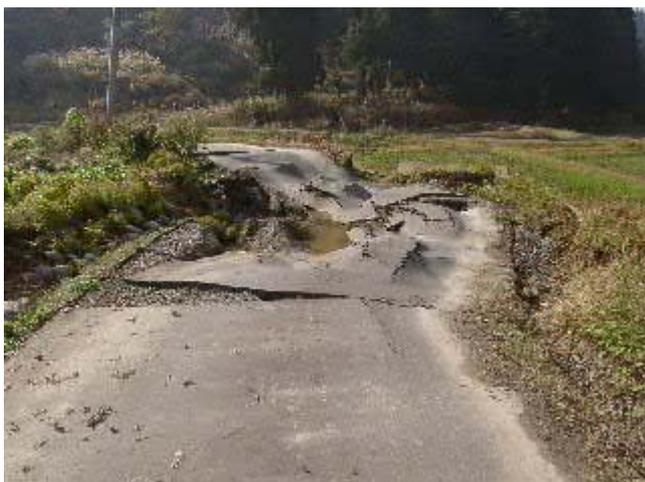
写真-33 J 宅周辺の道路の陥没。

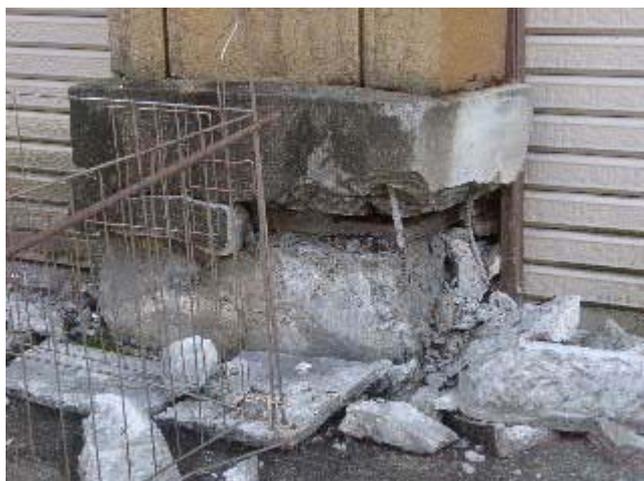
写真-36 L 宅の高床式の鉄骨の柱脚。露出基礎であり、押さえのコンクリートが剥落している。

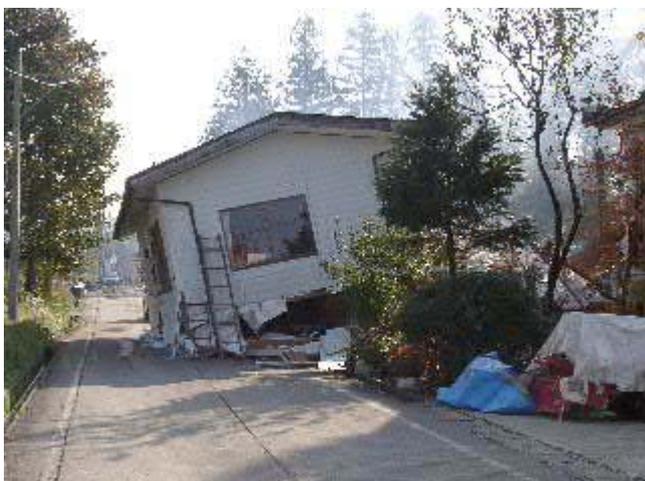
写真-34 K 宅の外観。1 階が崩壊。

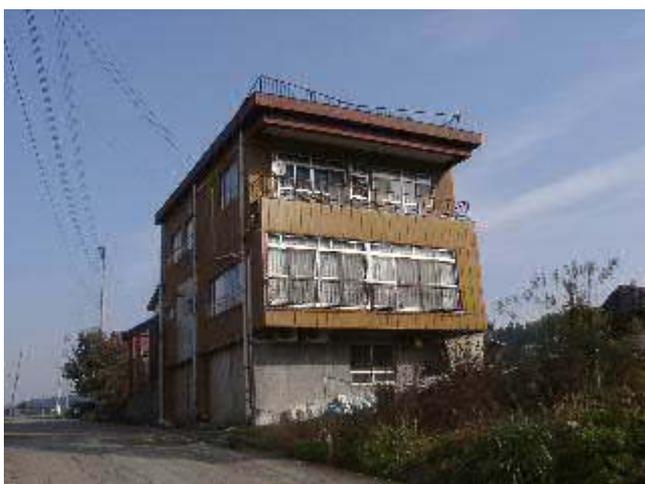
写真-35 L 宅の外観。高床式であるが、1 階は鉄骨造である。

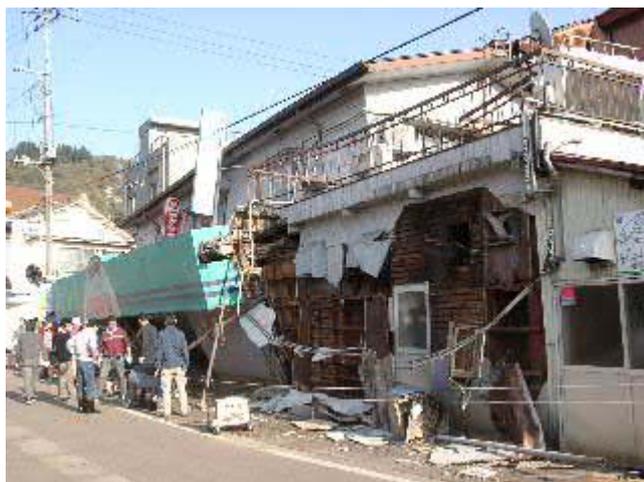
写真-37 M 店舗の外観。倒壊寸前である。

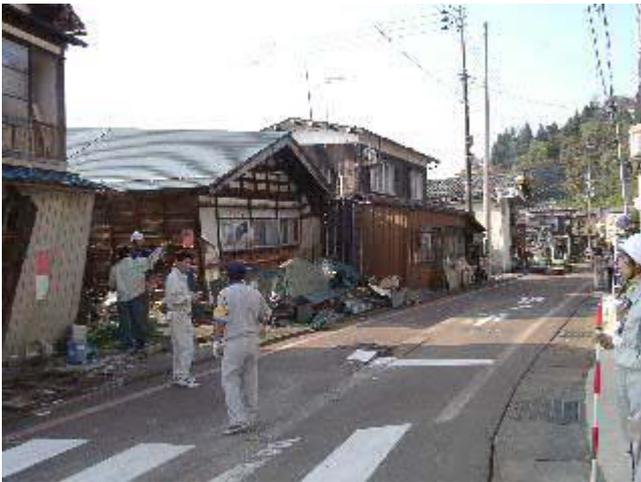
写真-38 主要地方道小千谷 - 川口 - 大和線の道路の被害 1、この道路に沿った被害が大きい。

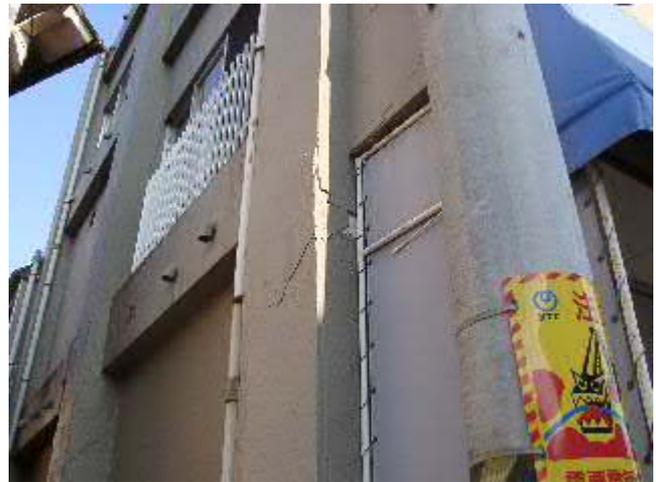
写真-41 N店舗の1階柱のせん断ひび割れ。

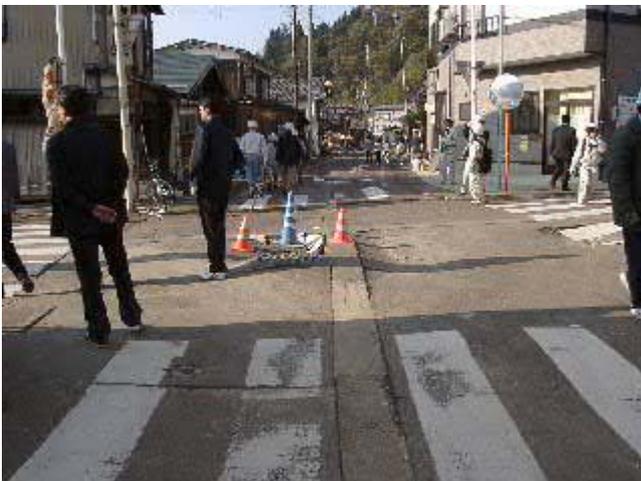
写真-39 主要地方道小千谷 - 川口 - 大和線の道路の被害 2、前の写真の反対方向。

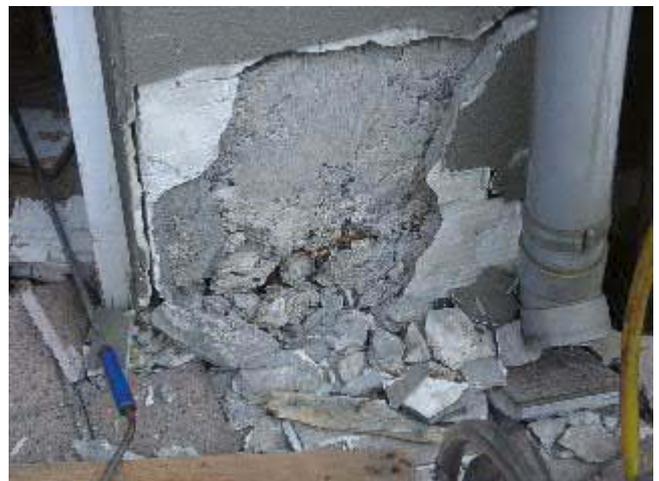
写真-42 N店舗の1階柱脚のコンクリートが剥落している。帯筋がみえるが、コンクリートの打設状態がよくない。

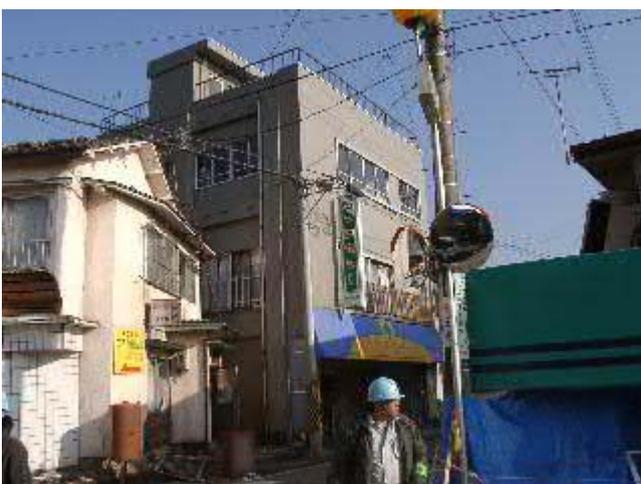
写真-40 N店舗。RC 3階。柱にせん断ひび割れが観察され、柱脚のコンクリートが剥落している。

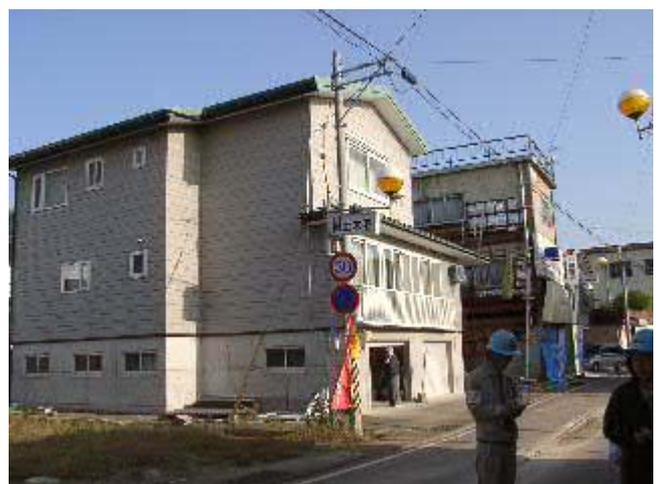
写真-43 O宅。高床式住宅。被害軽微と思われる。

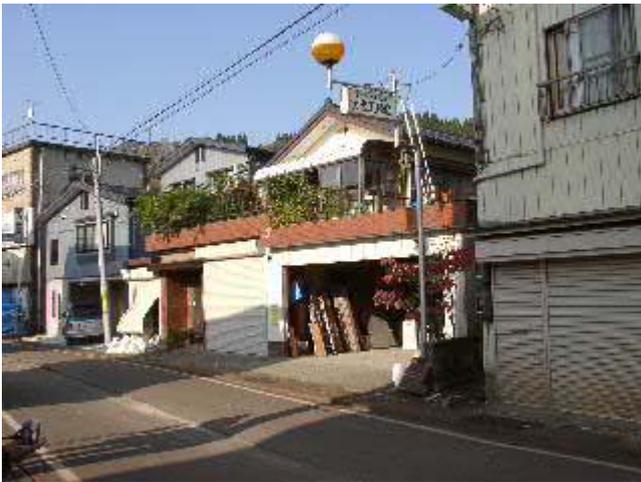
写真-44 P宅（中央）は高床式であるが、鉄骨造となっており、柱脚が損傷を受けている（詳細は次の写真）。

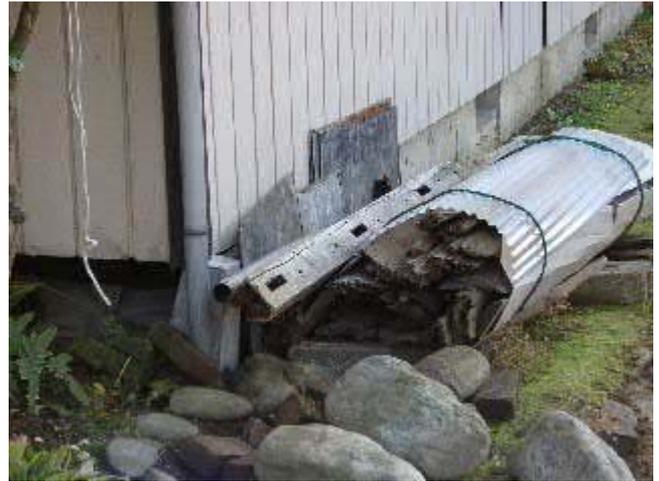
写真-47 はずれたQ宅の束。

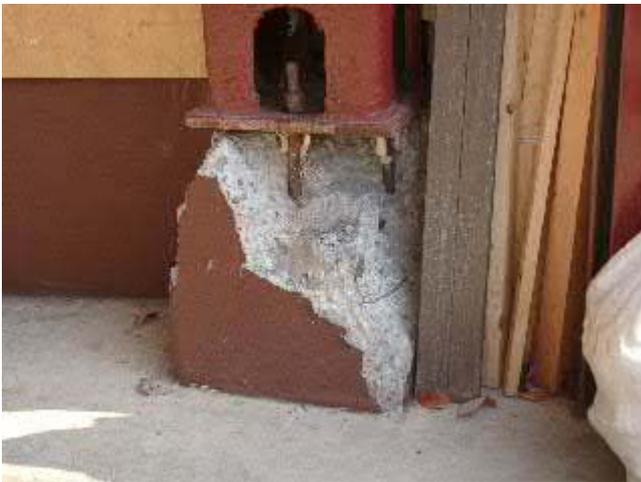
写真-45 P宅の高床式の柱脚の損傷。露出基礎のコンクリートが圧壊し、剥落している。

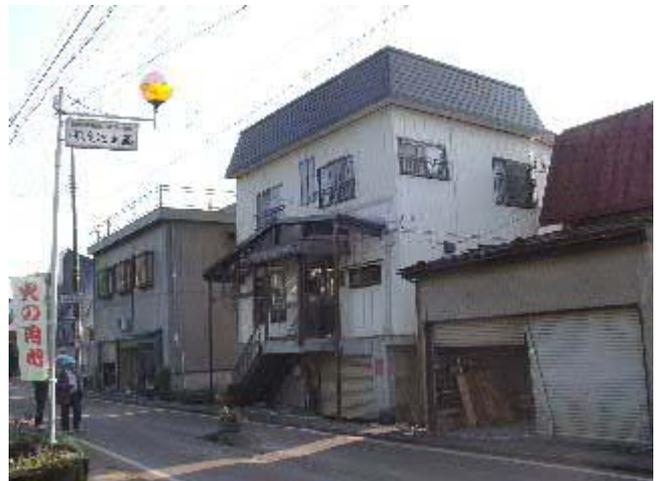
写真-48 R宅（中央）は高床式であるが、鉄骨造となっており、柱が損傷を受けている（詳細は次の写真）。

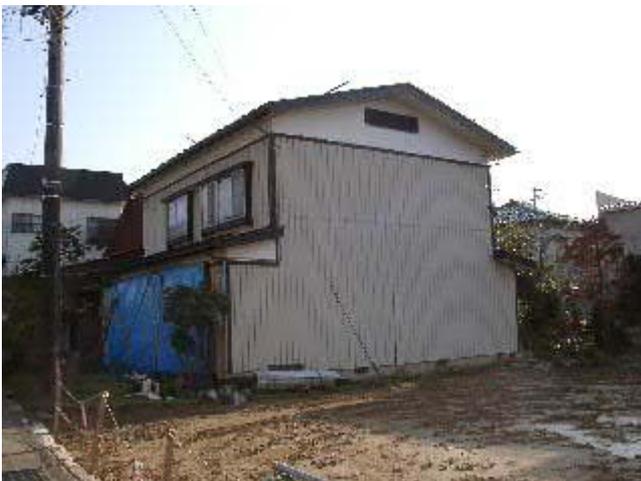
写真-46 Q宅の外観。布基礎と束による独立基礎の組み合わせになっている。手前の束がはずれていた（詳細は次の写真）。

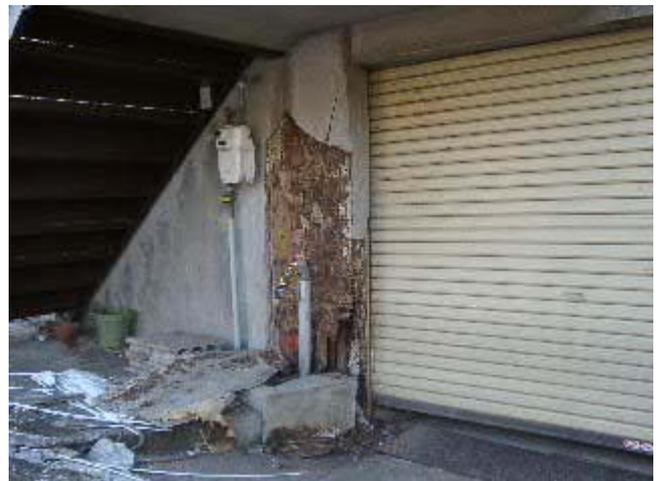
写真-49 R宅の鉄骨造の柱。鉄骨柱の外装材が落下している。大きく変形したことを物がたっている。

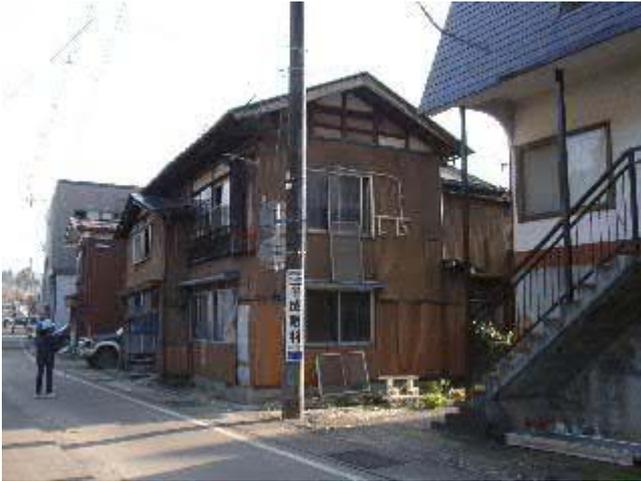
写真-50 S宅の外観。次の写真に基礎を示すが、無筋コンクリートと思われる。

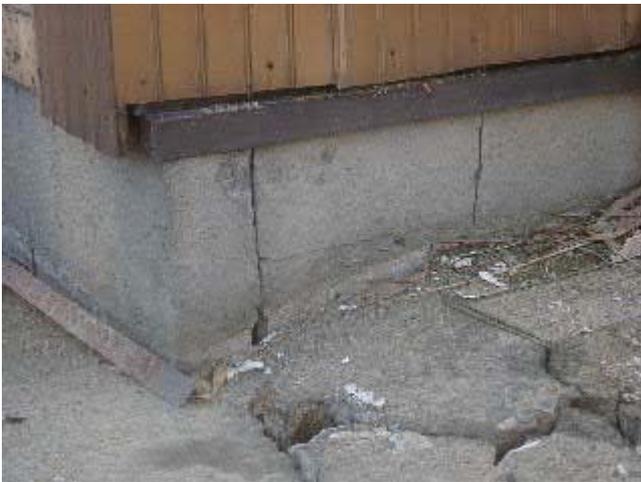
写真-51 S宅の基礎。布基礎であるが、無筋コンクリートと思われる。この種類の基礎も古い建物に多い。ブロックのようにばらばらになってしまい、上部構造もばらばらに震動する。

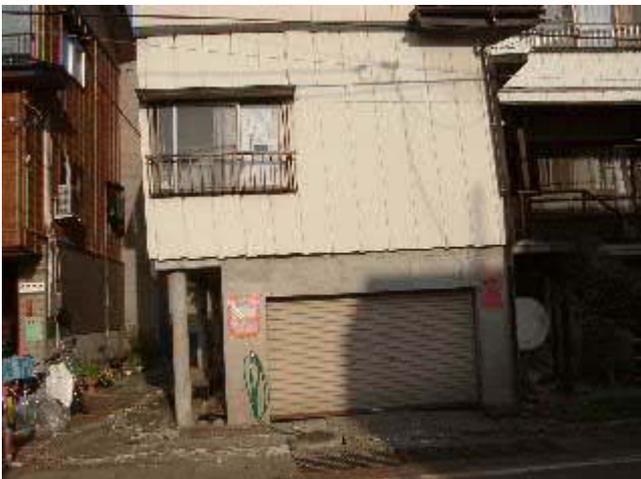
写真-52 T宅の外観。高床式住宅であるが、上

部の住宅の1階部分が傾いている。住宅部分の耐震性に問題があった可能性が高い。

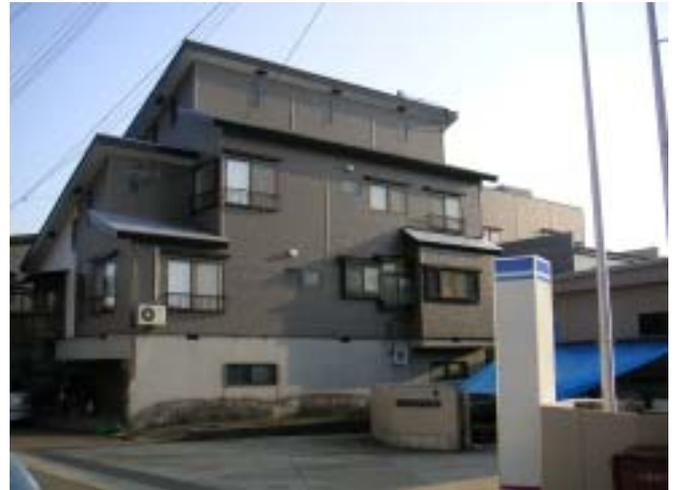
写真-53 U宅は高床式であり、被害は軽微であった。しかしながら、次の写真にあるように、木造家屋のモルタルの壁にひび割れが入っていた。

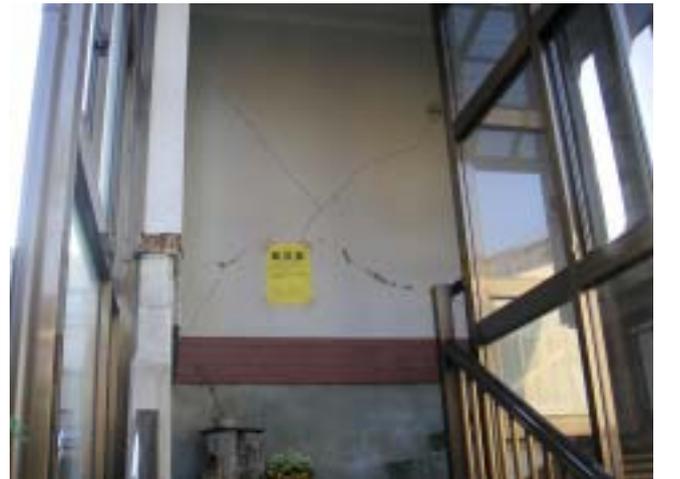
写真-54 U宅（高床式、被害は軽微）の木造家屋のモルタルの壁のひび割れ。家屋の変形に追従できなかったようだ。

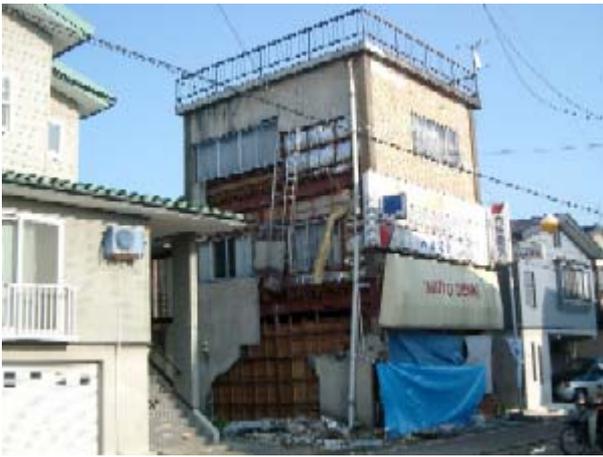
写真-55 V宅の外観。3階建てS造店舗兼住宅であるが、外壁モルタルが落下した。

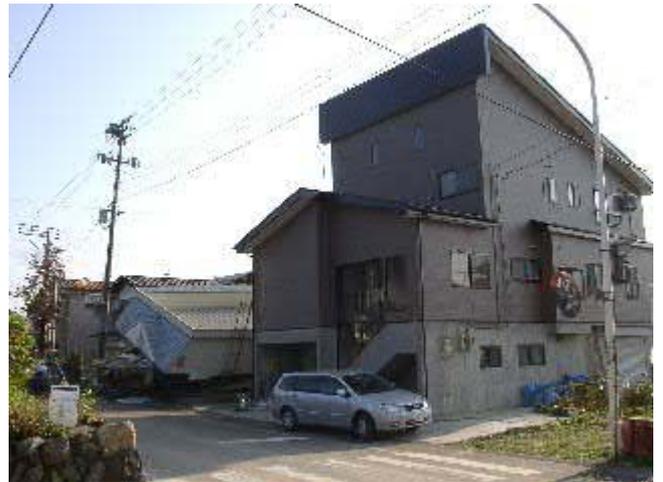
写真-58 Y1宅（右、高床式住宅、被害軽微）とY2宅（左、高床式住宅ではない、倒壊）。

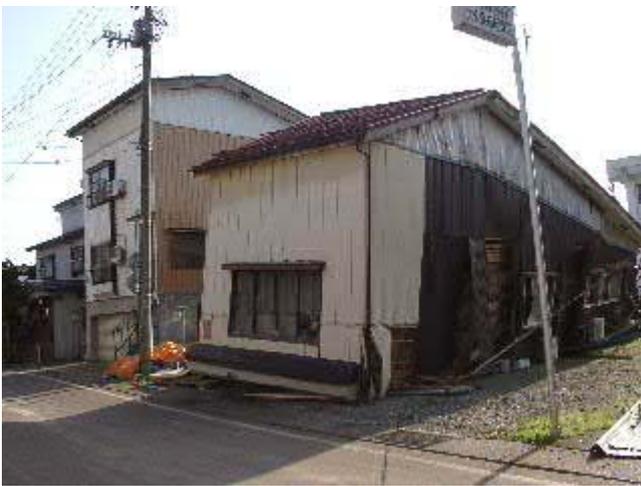
写真-56 W1宅（左、高床式住宅、被害軽微）とW2宅（右、高床式住宅ではない、倒壊）。

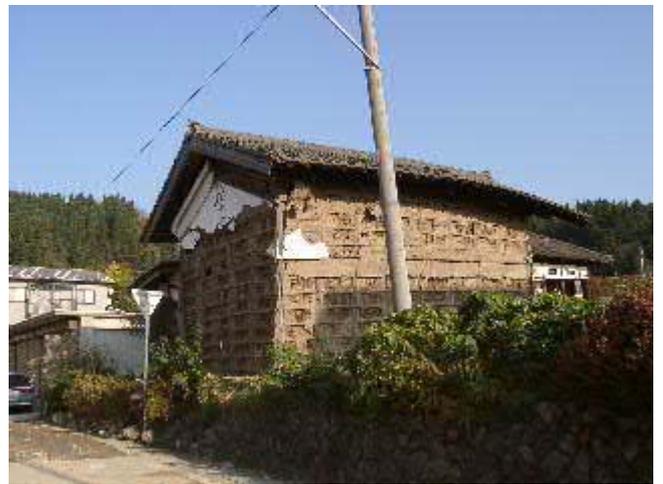
写真-59 土塗りの歴史的建物の被害。土壁が剥落し、傾いている。

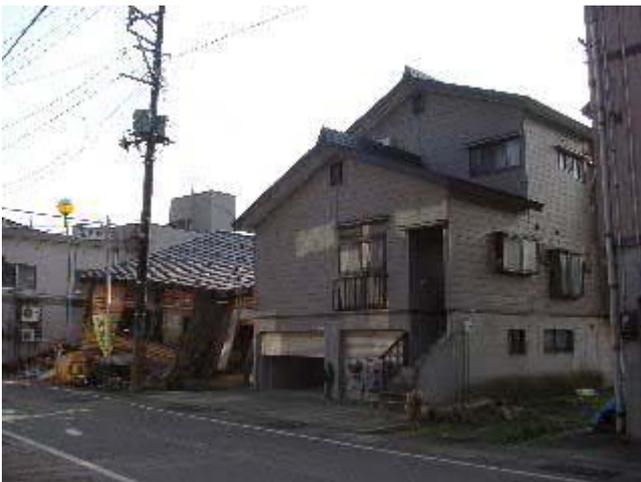
写真-57 X1宅（右、高床式住宅、被害軽微）とX2宅（左、高床式住宅ではない、倒壊）。
