栃尾市の学校の調査の速報

加藤大介（新潟大学）

1. 東谷小学校

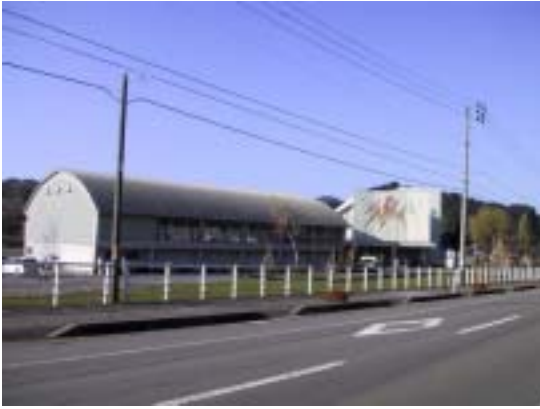
写真1 東谷小の全景（左が体育館で右に校舎棟の東側妻面が見える）

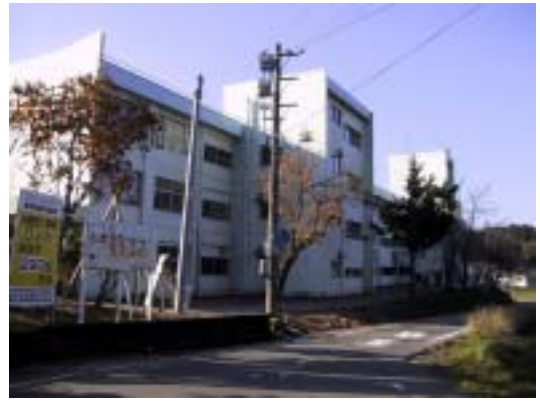
写真2 東谷小の校舎棟を北東からみる

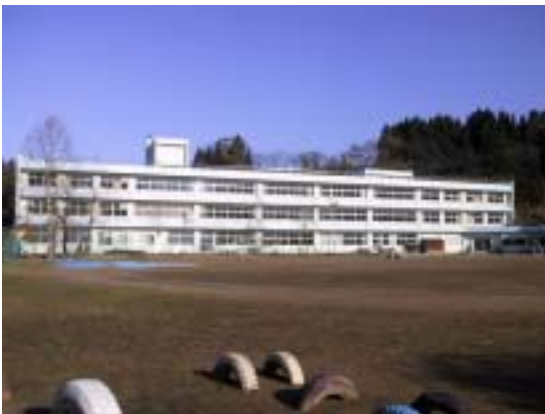
写真3 東谷小の校舎棟の南面

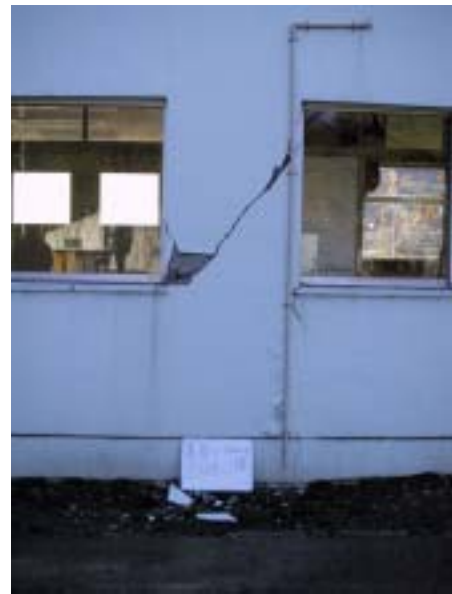
長辺方向のラーメンの中央部のみ A タイプ型校舎（1 教室分の 9 m スパンの中央に柱がないタイプ）になっており、1 ~ 3 階のこの部分の北側ラーメンに被害が集中した。1 階は損傷度 のせん断破壊柱があるがこれはコンクリートの打設状態が不良であった。2 階には損傷度 のせん断破壊柱が 2 本ある。長辺方向の両側は B タイプ型校舎（スパン中央にも柱がある）であり、この部分の損傷は少なかった。

写真4 1階北側柱の損傷度 のせん断破壊

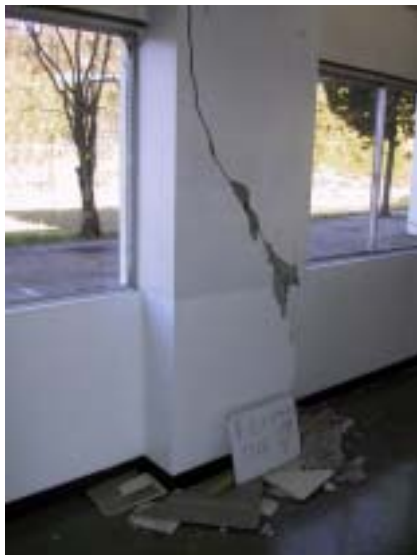
写真5 写真4と同じ柱を内部からみる

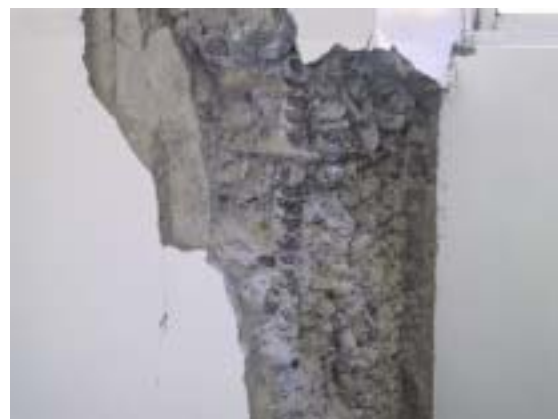
写真6 写真5の柱のコンクリートの圧壊部をみると施工不良のジャンカがみられた

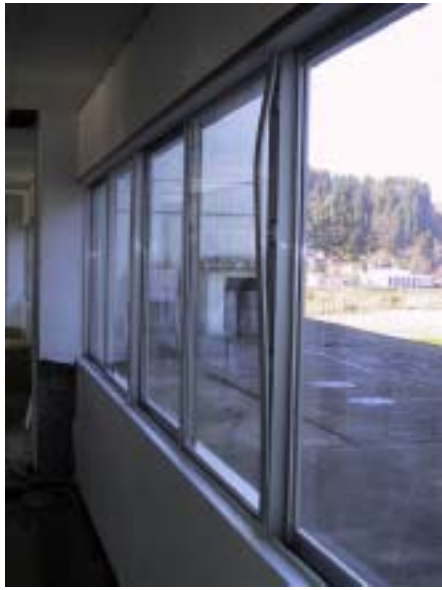
写真7 写真5の柱の横のサッシ。軸方向に縮んでいるのがわかる。

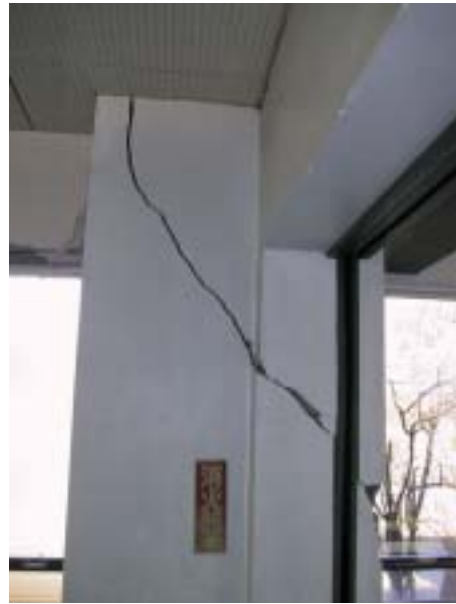
写真8 2階の北構面の損傷度の柱

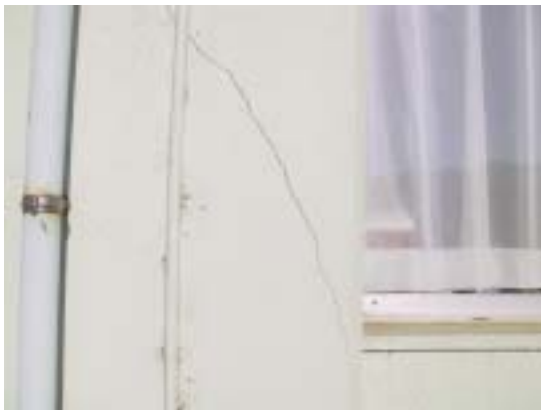
写真9 1階の南構面の損傷度のせん断ひび割れが生じた柱

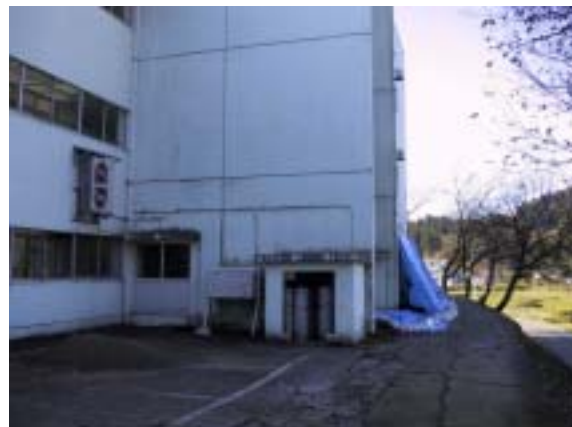
下部構造は直接基礎であるが、西側部分で沈下量 0.3m、傾斜角 1/170rad となり、詳細調査が必要となっている。ただし、沈下量は周辺地盤（崖部分）の沈下を読み替えたものである。

写真10 地盤が沈下した西側部分。右側が崖になっており、この部分が崩れた。なお、直接基礎であるが、建物の傾斜は約 $1/170\text{rad}$ と少ない。

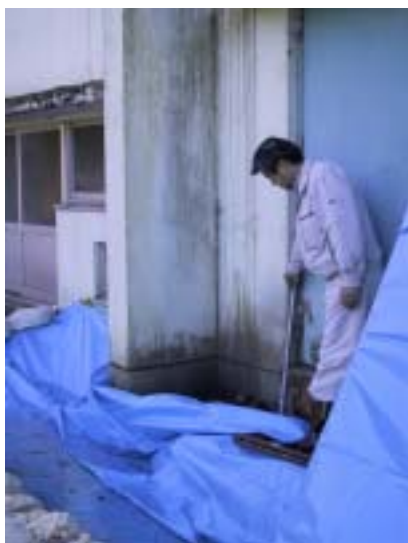
写真11 地盤が沈下した部分。約30cm。

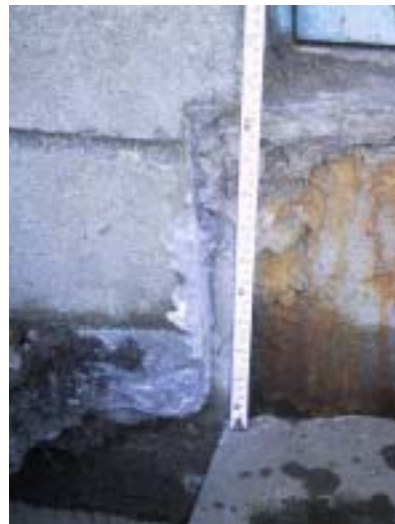
写真12
写真11
の詳細。
