2004年新潟県中越地震で被災した十日町市のRC造建物の被害

DAMAGE OF R/C BUILDING IN TOKAMACHI CITY DURING THE 2004 MID NIIGATA PREFECTURE EARTHQUAKE

This study reports on the summary of damage of a four-story reinforced concrete building during the 2004 Mid Niigata Prefecture Earthquake and the results of evaluated seismic performance calculated according to currently used standard in Japan. This building is located at the center of Tokamachi city (seismic intensity 6+) and was built in 1972. Some columns located in a half of the building failed in shear severely and the remaining seismic performance was found to be 62% of the original structure. This is supposed to be caused by rotational vibration generated by eccentrically located reinforced concrete and block walls.

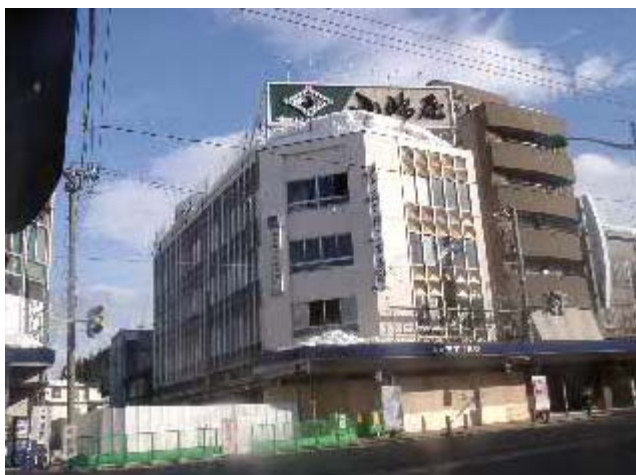
写真1 建物の全景(西北方向)

表1に建物Sの概要を,写真1に建物全景を示す.建物Sは4階建て(ペントハウス1階),8×3スパンの一部耐震壁をもつラーム

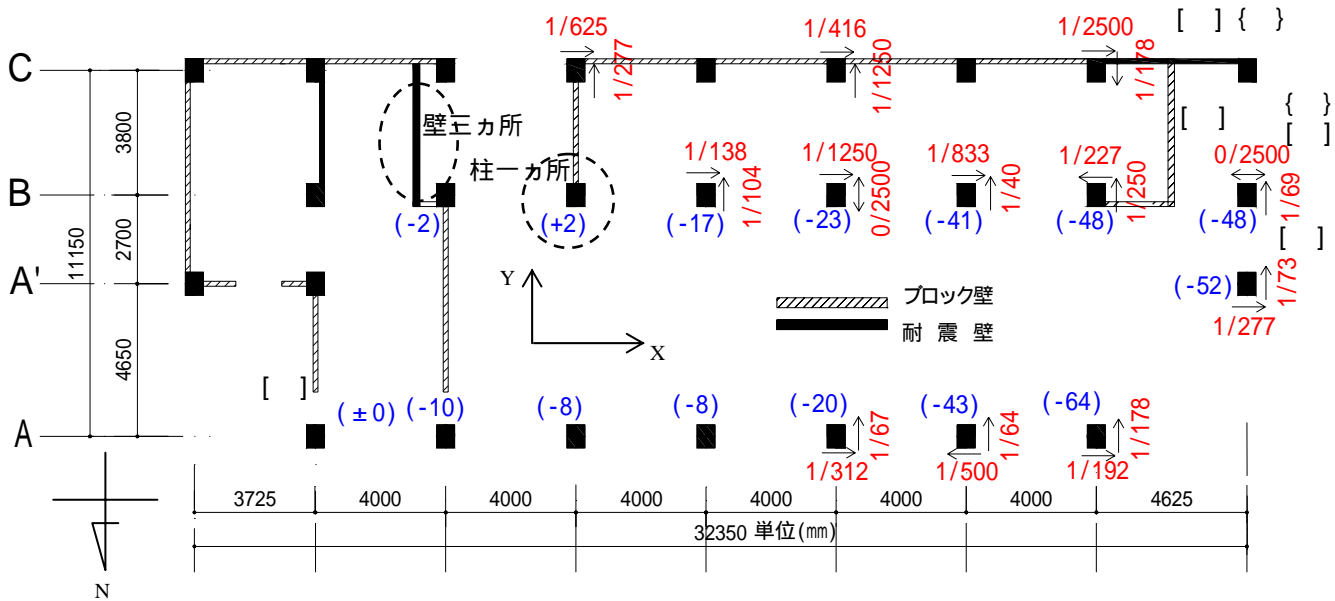
図2 1階平面図と部材の損傷

{ }は3階、[]は2階、は1階の被害損傷度を示し、(±数値 単位 mm)はレベルを用いて測定した2階床の沈下量(-が沈み)を示している。その上、下げ振りで測定した柱の両方向の傾斜も示している。矢印は柱頭が柱脚に対する傾斜方向を示す。

図2の平面図には、文献(1)により評価した各部材の損傷度(判定が0だったのは示していない、判定不可能のものも幾つかあったが周りの条件から0と判定した)と下げ振りにより測定した柱の傾斜角、さらに、2階の床をレベルで測定した1階柱の軸変形を示している。なお、下げ振りの測定長さは破壊領域を含む2500mmとした。

1階の柱の傾斜角を見ると、東西方向(桁行き)では、ほとんどが西に傾いており、最大傾斜角は柱5Bの1/138radであった。南北方向(梁間)では、柱8C以外、南に傾き、柱6A、7A、7B、9A、9Bでは1/100rad以上が観測され、最大1/40radであった。

ン構造であり、基礎は杭基礎である。図1には代表的な部材の断面図を、図2には1階の平面図を、図3には一部の軸組図をそれぞれ示す。軸組図には耐力壁とブロック壁を区別して示している。

被災後に1階の4箇所でもコンクリートコアを抜き取り、圧縮強度の調査を行った。抜き取り箇所は図2の点線で囲まれている壁で3箇所、柱で一箇所である。その結果を表2に示す。圧縮強度の平均値は20N/mm²であり、当時の平均的な設計基準強度である18から20N/mm²と同程度であった。

り、およびその隣接ラメンの柱の梁間方向の変形角が大きく、損傷度もとなっている。写真2に通りBラメンの独立柱の被害状況を示すが、激しいせん断破壊を起こしており、その破壊により軸方向に変形を起こしていた。レベルで2階床で観測した軸変形(図2参照)は、北西隅角部が最大で、64mm沈んでいた。写真を見ると柱9Bは両方向にせん断破壊を起こしており、その破壊により帯筋のフックが外れていた。フックは90度折り曲げフックであった。その詳細写真を見ると、最大のせん断ひび割れは7cmほどであった。

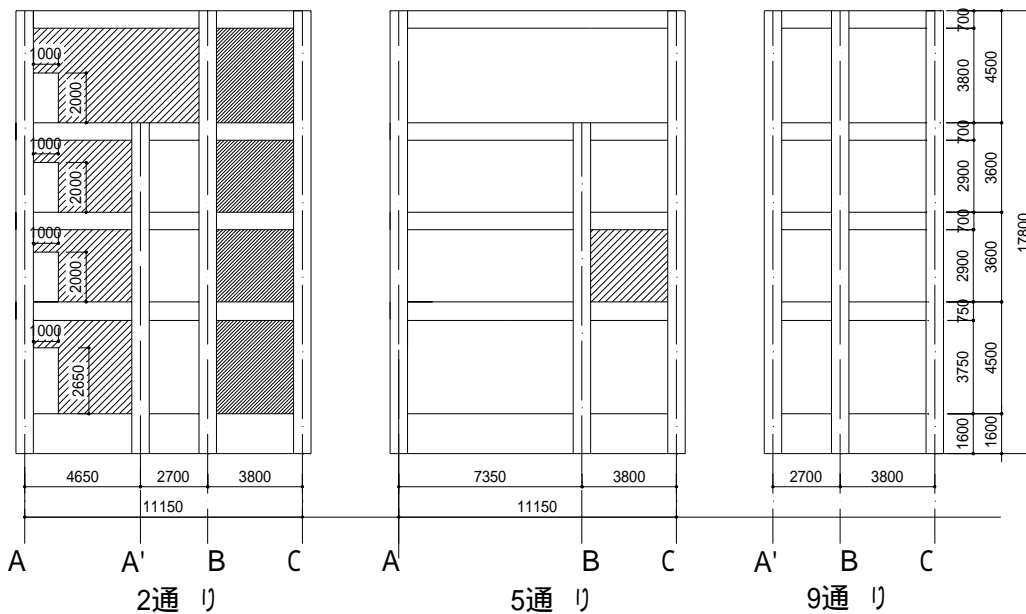
図3 軸組図

建物Sは昭和41年(1966)4月に設計され、1972年に建てられたため、柱の帯筋も、梁のあばら筋もその配置間隔は300mmである。柱、梁の主筋は22と25の二種類、せん断補強筋は9である。柱は梁間方向に扁平な長方形断面であった。1階の耐震壁は階段室周りの梁間方向に2枚、桁行きはCラメンの端部に1枚のみであり、ねじれた要因になっている。さらに、図3の軸組図をみてもわかるように、C通りを中心に多くのブロック壁(厚さ100mm)が設置されているため、さらにねじれた要因となっている。
