2004年新潟県中越地震における耐震補強したRC造建築物の被害

Damage of a Strengthened R/C Building during the 2004 Mid Niigata prefecture Earthquake

本多 良政*¹, 加藤 大介*², 中村 友紀子*³

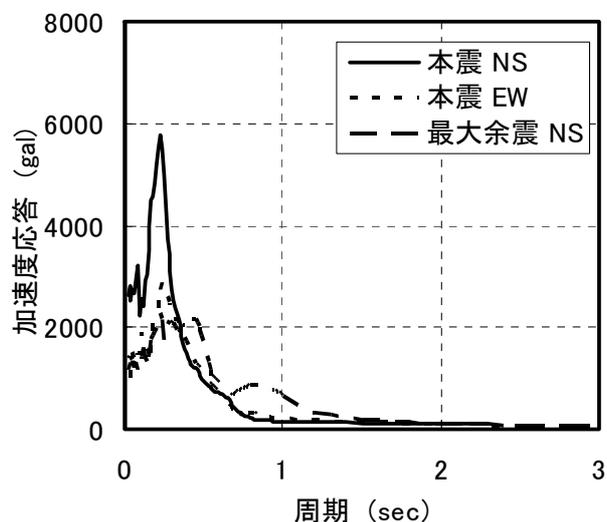
図-2 加速度応答スペクトル(NS方向)

図-2は、被害建物から500m南に設置された防災科研のK-NET強震観測点で観測された地震動の加速度応答スペクトルである。図中には、本震のNS方向、EW方向及び10月23日6時34分の最大余震M6.5のNS方向のスペクトルを示している。この地点では、本震で計測震度6弱を計測しており、NS方向で最大加速度1,755galを、EW方向で最大加速度849galを記録している。最大余震では、最大加速度815galであった。加速度応答スペクトルを見ると、この地域の地震動は短周期が
