# 2004年新潟県中越地震における耐震補強したRC造建物の補強の効果 STRENGTHENING EFFECT OF STRENGTHENED R/C BUILDINGS DURING THE 2004 MID NIIGATA PREFECTURE EARTHQUAKE

本多良政\*, 加藤大介\*\*  
Yoshimasa HONDA and Daisuke KATO

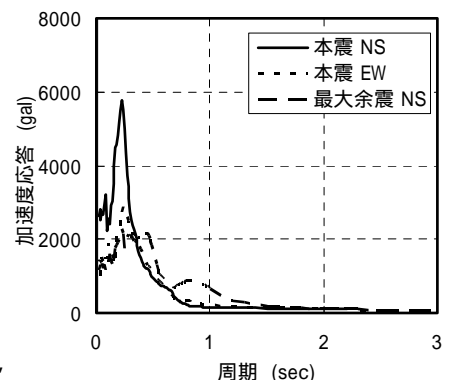
図-1は, 被害を受けた耐震補強中の建物から南へ500m, 被害を受けなかった

図-1 加速度応答スペクトル (h=0.05)

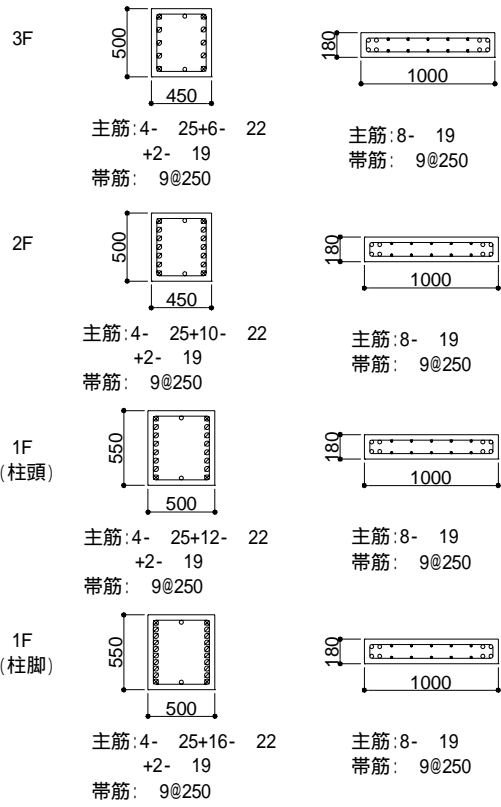
図 - 3 主な柱の断面と配筋 単位:mm

柱の断面と配筋を示す。本建物は、片廊下型(A-2 タイプ)の校舎となっており、柱割りは 1 教室で 1 スパンになっている。構造は、RC 造 3 階、桁行方向がラーメン構造で、梁間方向が耐震壁付ラーメン構造となっている。1 階には、梁間方向にピロティ柱が含まれている。C 通りの架構は扁平な壁柱(180×700～1000)と壁梁により構成されており、壁柱の内法高さは 1000mm となっている。また、A 通りの梁は壁梁となっており、腰壁、垂壁が設けられていない。基礎形式は直接基礎である。本建物は 1966、67 年に建設された。

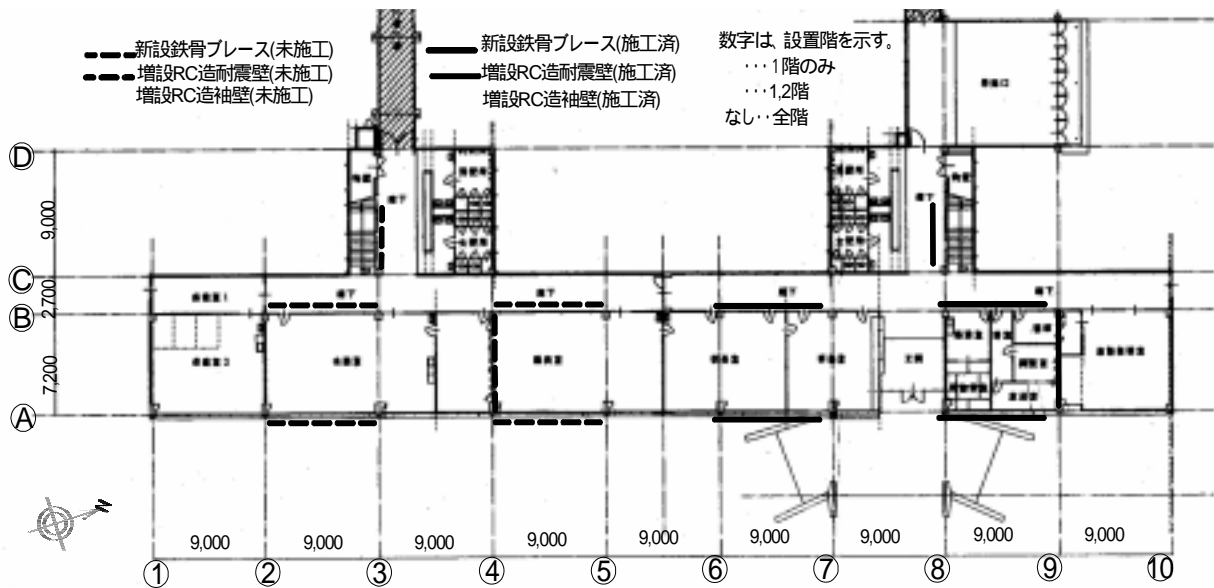
図 - 2 対象建物の 1 階平面図

2004年に、耐震補強設計を行ない、地震発生前までに一部の耐震補強が完了していた。耐震補強設計の方針は、第2種構造要素の排除と建物の耐力を向上させることとなっている。耐震補強内容は新設鉄骨K型ブレース、増設RC造有開口耐震壁及び増設RC造袖壁となっており、設置箇所は図-2に示している。新設鉄骨K型ブレースはA通りに設置しており、2-3通りと8-9通りでは全階に設置している。増設RC造有開口耐震壁はB通り及び梁間方向の間仕切り壁として、1-2階に設置している。増設RC造袖壁はC通りの壁柱に隅柱以外は全階に設置している。地震発生前までに、6通りから10通りの間で、耐震補強が完了していた。図中では、補強工事が完了している箇所を塗潰して示している。写真-1は、新設鉄骨K型ブレースによる補強状況を示している。

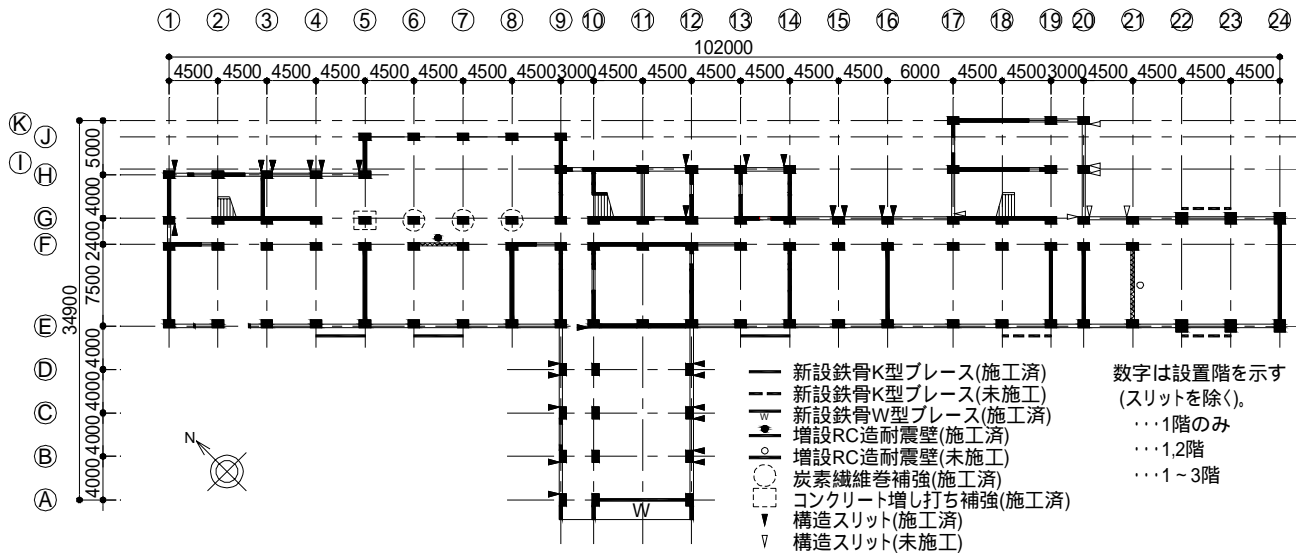
図 - 9 1階伏図

対象建物の概要を表-4に、2階伏図を図-9に、G通りの軸組図を図-10に示す。また、図-11に主な柱の断面と配筋を示す。この校舎は旧耐震設計基準で設計されており、1973~79年に建設された。校舎の平面計画はT型となっており、校舎タイプは片廊下型となっている。構造は、RC造4階建て、桁行方向が耐震壁付ラーメン構造(23スパン) 梁間方向が耐震壁付ラーメン構造(8スパン)となっている。G, 9, 10及び12通りの架構では、梁に腰壁、垂壁がついており、柱が短柱となっていた。E通りの架構の梁は、壁梁となっていた。22, 23通りの架構は、中柱のない10mのスパンとなっている。図-11の柱の配筋に示したように、1~8通りの柱の主筋には異型鉄筋を、9~24通りの柱の主筋には丸鋼が使われていた。基礎構造は、杭基礎となっている。

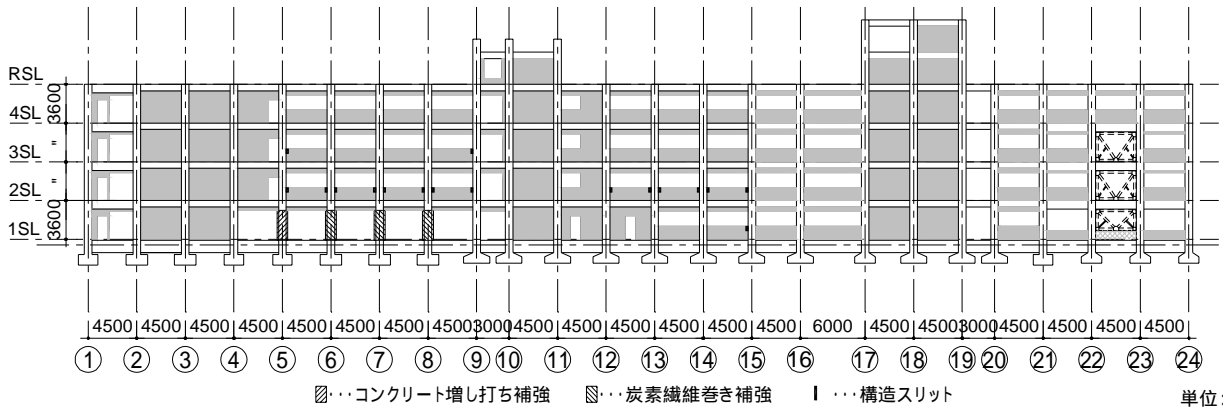
図 - 10 G通り軸組図

本建物は被災したことにより、校舎内の家具の転倒やEXP.Jに損傷が見られた。しかし、構造の被害はヘアークラックが見られる程度の軽微であった。腰壁にスリットを設けたG通りの柱では、曲げひび割れを確認することができたが、せん断ひび割れは確認できな
