2004年新潟県中越地震における耐震補強したRC造建物の補強の効果 STRENGTHENING EFFECT OF STRENGTHENED R/C BUILDINGS DURING THE 2004 MID NIIGATA PREFECTURE EARTHQUAKE

本多良政*, 加藤大介**
Yoshimasa HONDA and Daisuke KATO

Keywords: The 2004 Mid Niigata Prefecture Earthquake, Strengthening, Seismic Capacity Assessment of Existing R/C Buildings
2004年新潟県中越地震, 耐震補強, 耐震診断

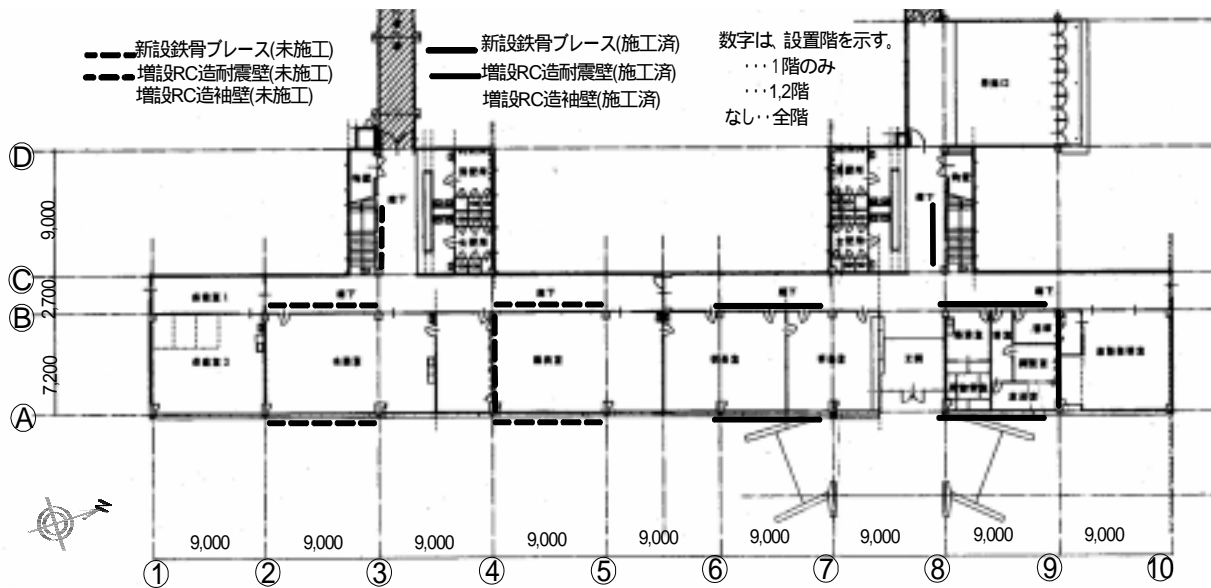
図 - 2 対象建物の 1 階平面図

2004年に、耐震補強設計を行ない、地震発生前までに一部の耐震補強が完了していた。耐震補強設計の方針は、第2種構造要素の排除と建物の耐力を向上させることとなっている。耐震補強内容は新設鉄骨K型ブレース、増設RC造有開口耐震壁及び増設RC造袖壁となっており、設置箇所は図-2に示している。新設鉄骨K型ブレースはA通りに設置しており、2-3通りと8-9通りでは全階に設置している。増設RC造有開口耐震壁はB通り及び梁間方向の間仕切り壁として、1-2階に設置している。増設RC造袖壁はC通りの壁柱に隅柱以外は全階に設置している。地震発生前までに、6通りから10通りの間で、耐震補強が完了していた。図中では、補強工事が完了している箇所を塗潰して示している。写真-1は、新設鉄骨K型ブレースによる補強状況を示している。
