2007年7月16日新潟中越沖地震 7月18日調査報告

加藤大介・中村友紀子（新潟大学）

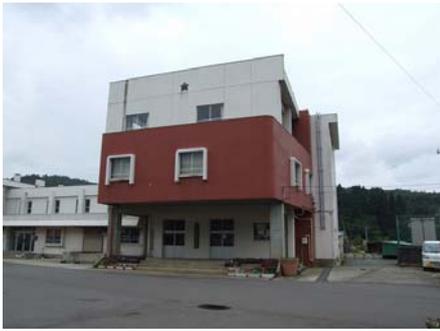
写真 2-7

RC 造 3 層の 1 棟(S46、写真 2-7)、RC 造 2 層の 2 棟(S46,47)の校舎。他に、屋内体育館(S47)。いずれも耐震診断がなされている。RC 造 3F 棟の妻面に階段室が独立して接続している(写真 2-8)。この階段室は、2004 年の中越地震で傾き本体との取り付け部分が損傷し、補修されていたとのこと。今回はこの補修部分が損傷し、中越地震以上に傾いていた(写真 2-9)。

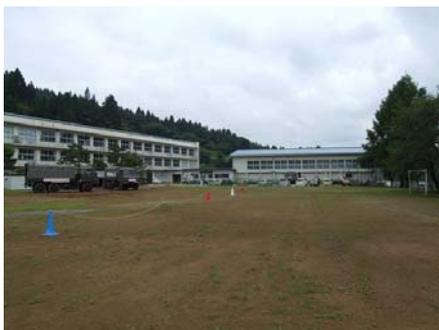
写真 2-10

RC 造 3 層 (S43,44) と体育館 (S45) およびそれを繋ぐ渡り廊下よりなる (写真 2-10)。診断値されている。

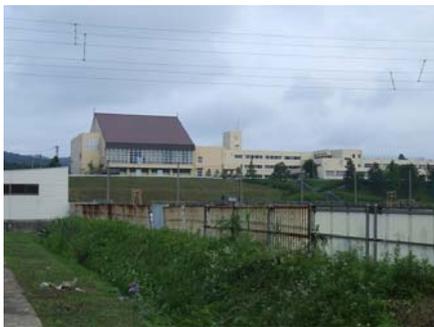
写真 2-16

RC 造 3 階の 2 棟（S53,54）と、体育館（1,2 層分が RC、屋根 S、S54）（写真 2-16）。いずれも 2004 年中越地震の前に補強が完了していた（写真 2-17、写真は体育館梁間 2 階のブレース）。

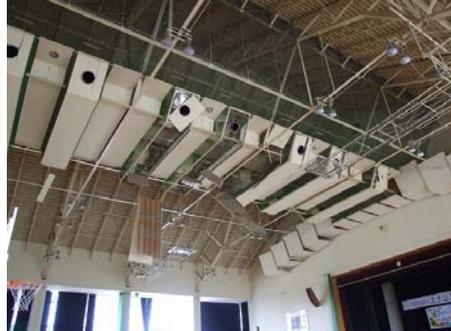
写真 2-20

体育館棟の梁間方向は山形鋼を用いた山形ラーメンであり、丸網による屋根ブレースで繋がれていた。この丸網のブレースに座屈後の湾曲が見られた（写真 2-19）。他に構造的な被害は観察されなかった。天井より暖房機が吊り下げられており、それを隠す形で反響版が取り付けられていた（写真 2-20）。この反響版は適切なぶれどめが設置されていなかったため、一部が落下し、大変危険な状態であった（写真 2-21）。

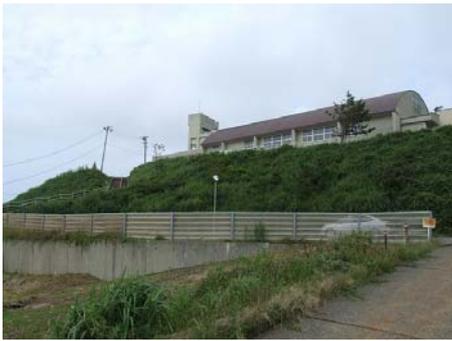
写真 2-25

海沿いの崖地にたち（写真 2-25）、周辺の地盤が海側へ移動したと思われる数本の亀裂が見られた。海側の亀裂が最も大きい（写真 2-26）。RC 造 3 階（S61、写真 2-27）と体育館棟（S39）。その他、体育館側に鉄骨 1 階建てのランチルームがとりつく。

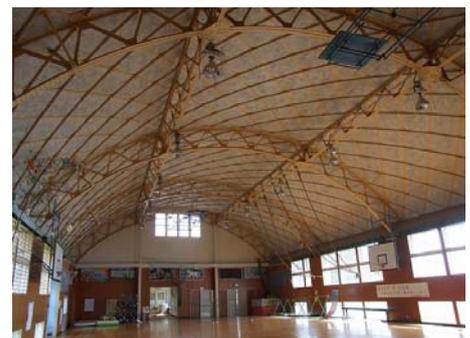
写真 2-30

体育館は桁行きが水平 L 形ブレース 4 つ、梁間が山形鋼による組み立てラーメン、屋根はゲビオンであった（写真 2-30）。ブレースは全て外壁で覆われていたが、4 つのブレースの内 1 つは座屈により大きくはらみだし、外壁を打ち破っていた（写真 2-31）。ブレースの取り付け柱脚はかぶりコンクリートが剥落し、アンカーボルトが露出していた（写真 2-32）。他の 3 つのブレースは外壁によりその損傷は観察できなかったが、柱脚にはモルタルの落下が見られた（写真 2-33）。この他に、地盤の変状により体育館の床が海側に傾斜していた。
