## 新潟県中越地震の十日町の追加被害調査(11/16)

加藤大介(新潟大学)

10/25 に十日町周辺の学校建物を中心にした調査を行ったが、今回は十日町市役所の教育委員会での聞き取り調査と一部の学校の内観調査の追加調査を行った。なお、南中学校、十日町高校、十日町総合高校は、10/25 の報告に修正加筆した。

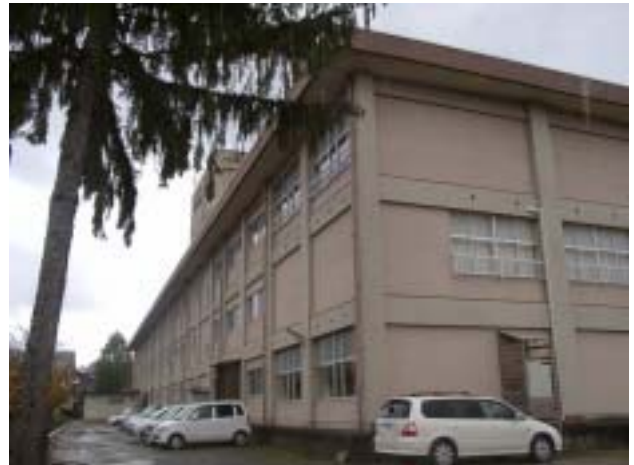
写真-7 川治小学校外観（管理普通教室棟、この建物の奥に直線状に、特別教室棟と、給食棟が連なる。）

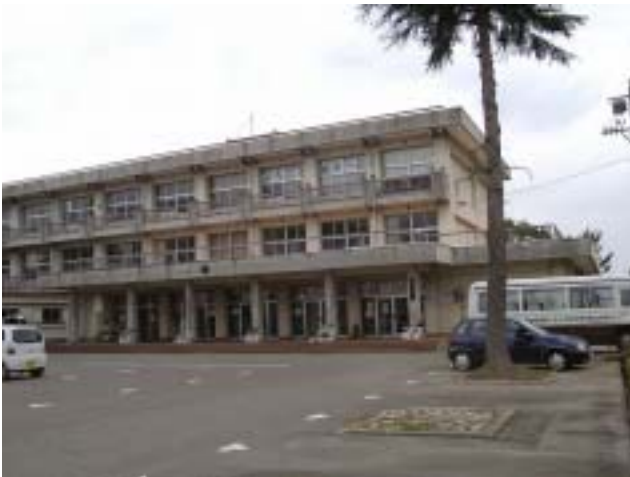
写真-19 南中学校管理普通教室棟(南側の棟、RC3F)の外観。被害は軽微。

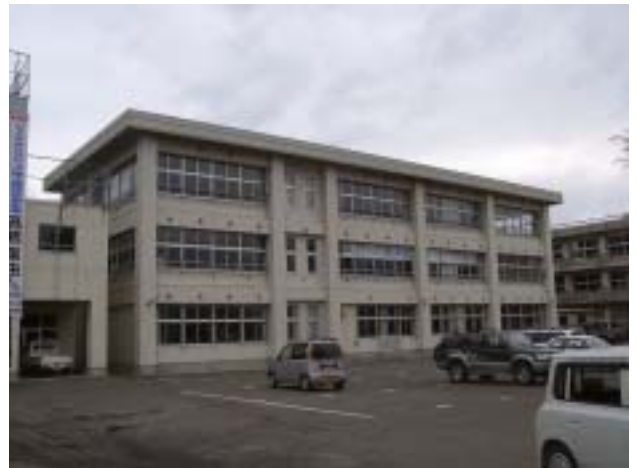
写真-22 南中学校特別教室棟(RC3F)外観。被害は軽微。

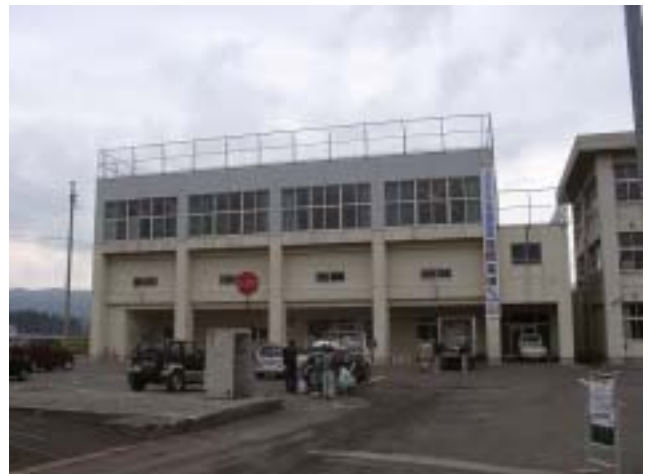
写真-23 南中学校柔剣道場(RC2F)の外観。3Fはブレースがある。被害は軽微。

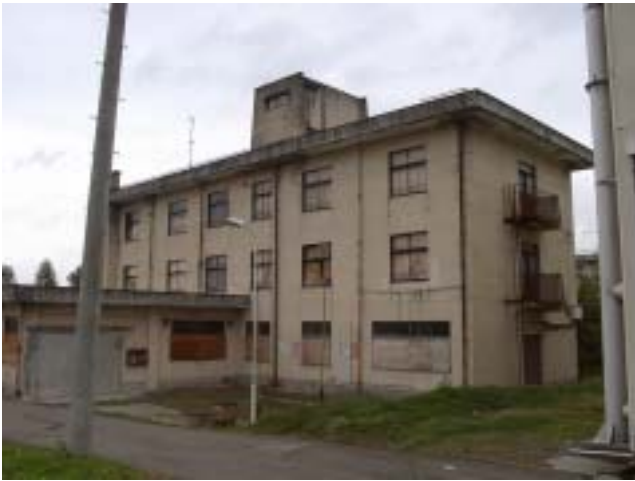
写真-24 南中学校旧校舎棟（西北側の棟、RC3F）の外観。教室等としては使われていない。被害は軽微。

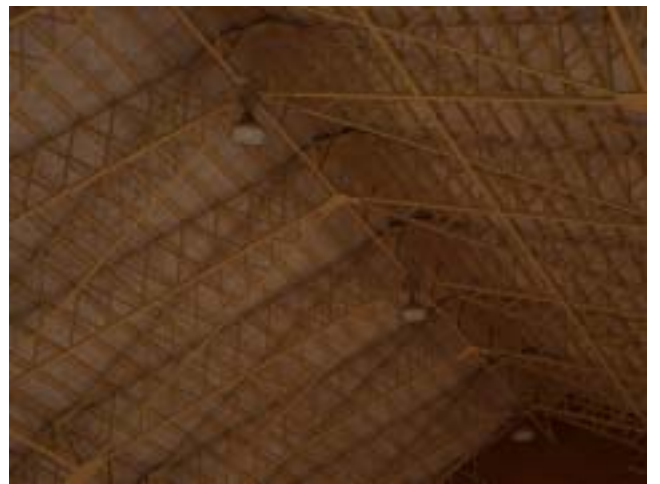
写真-27 南中学校体育館の屋根構造。

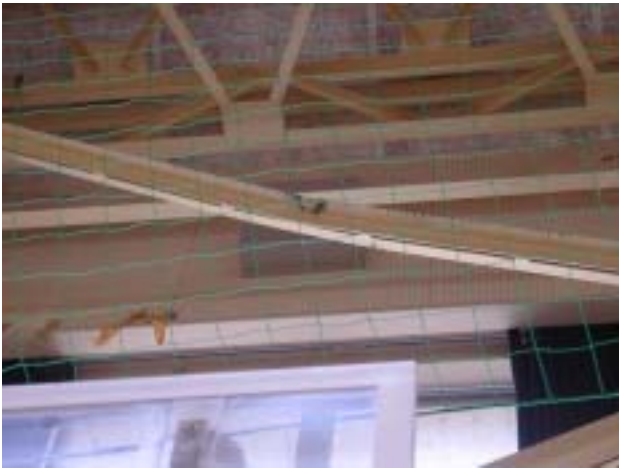
このうち、管理普通教室棟の一部と体育館は1Fが階高の低いピロティ形式になっており、特徴的である。校舎の被害は構造部材にせん断ひび割れは散見されたがそのひびわれ幅は大きくない。ただし、棟間のEXP.Jは損傷を受けている。体育館は4つの桁行きブレースの内1つに座屈がみられた。

写真-29 南中学校体育館の4つの桁行きブレースの内1つに座屈がみられた。

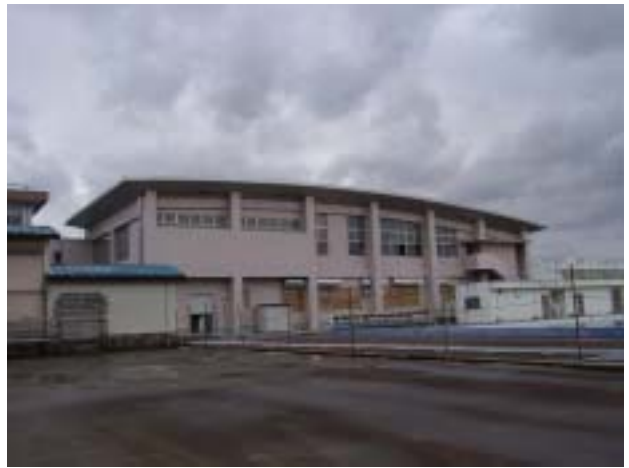
写真-31 十日町中学校給食室棟の外観。軽微。

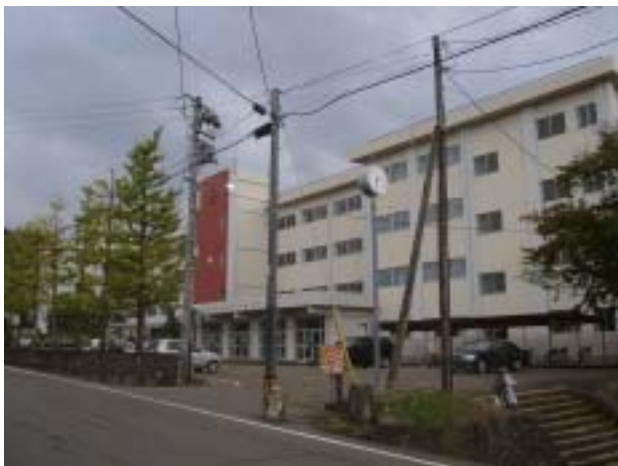
写真-34 十日町高校第 2 棟 ( RC4F,補強済み ) の北面の外観。被害は軽微。

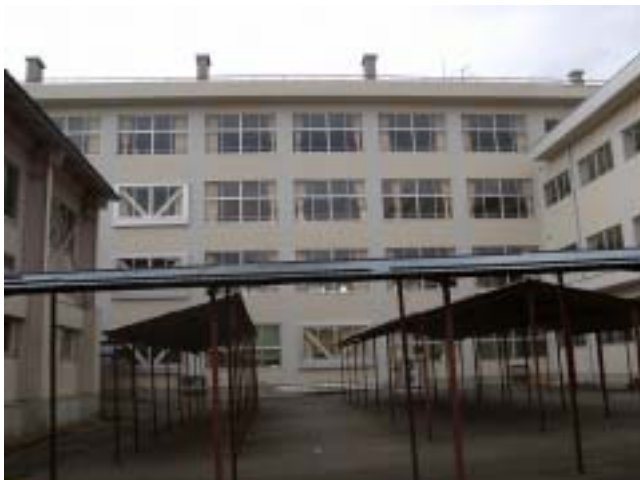
写真-35 十日町高校第 1 棟の南面の外観。左に格技場が見える。

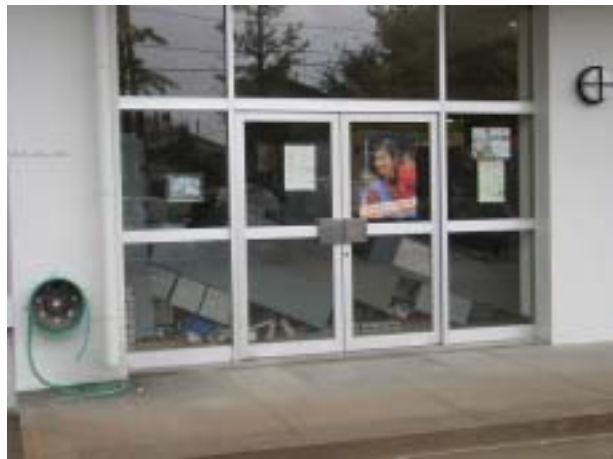
写真-36 十日町高校第 2 棟のエンタランスでは、ロッカーが将棋倒しになっていた。

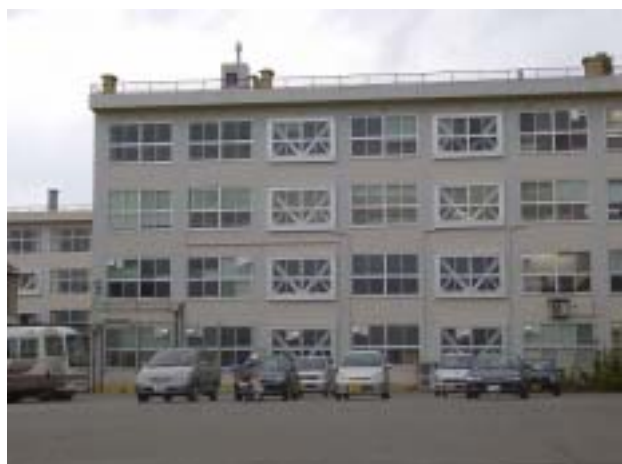
写真-37 十日町高校第 1 棟の外観。連層の K ブレースにより補強がなされていた。

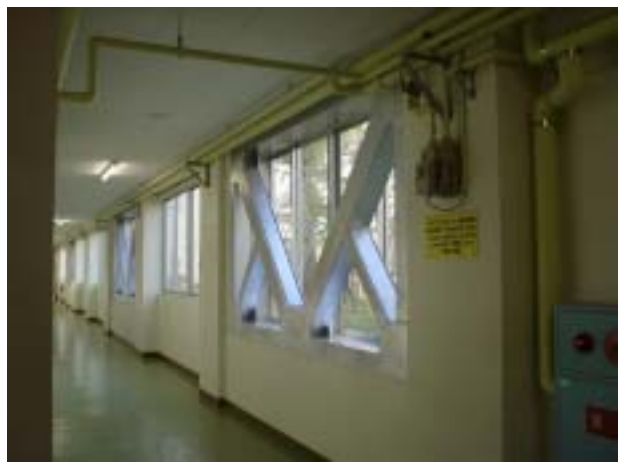
写真-38 K ブレース補強を内部からみたところ。

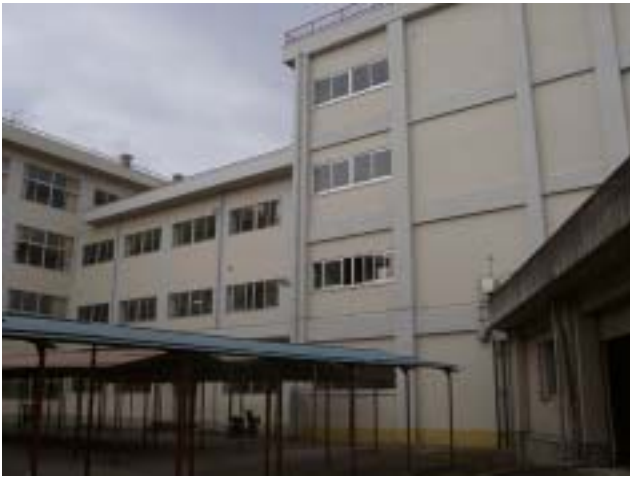
写真-39 十日町高校第1棟と第2棟を繋ぐ渡り廊下棟（RC3F）の外観。

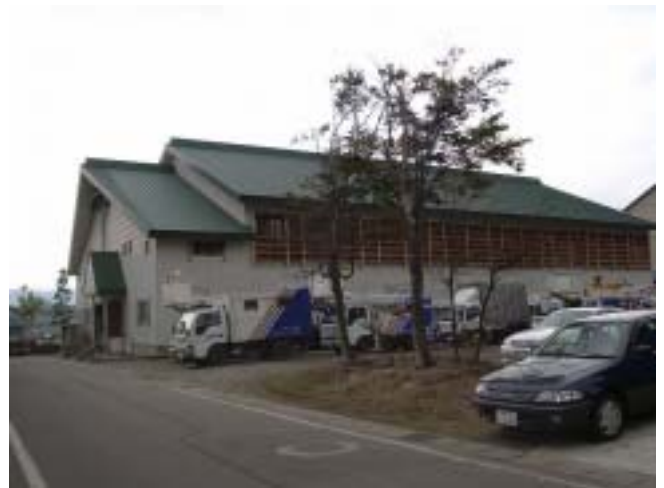
写真-43 十日町高校東体育館の外観。被害はみられなかった。軽微。

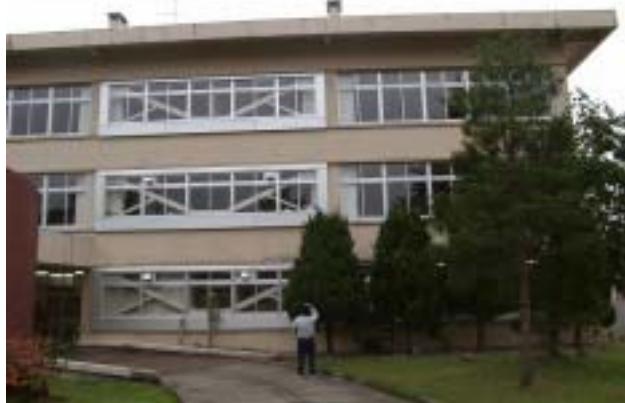
写真-46 十日町総合高校管理棟の K 型補強プレースの状況（南面）。

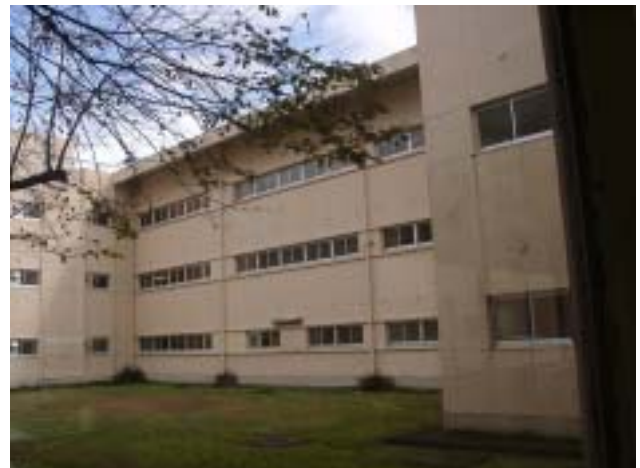
は、ウォールガーダーにとりつく扁平な柱であり、極脆性柱である。これらの柱のほぼ全部にせん断ひび割れが観察された。特に2階の1本は被災程度である。耐震診断では恐らく第2種構造要素ではない（地震時に壊れても、周辺の部材がかわりに軸力を負担してくれるので落階はしない）と判断されていたと考えられる。

写真-53 十日町総合高校管理棟の中庭に面した中央部分を北からみた外観。建物の北側は、ウォールガーダーにとりつく扁平な柱であるが、中央2階に被害の最も大きい柱がみえる。詳細は次の

写真。

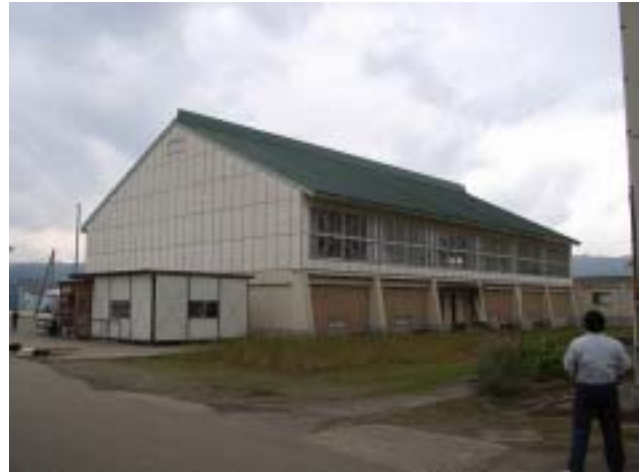
写真-63 十日町総合高校体育館の外観。外観からは目立った被害は見られなかった（内観調査無し）。

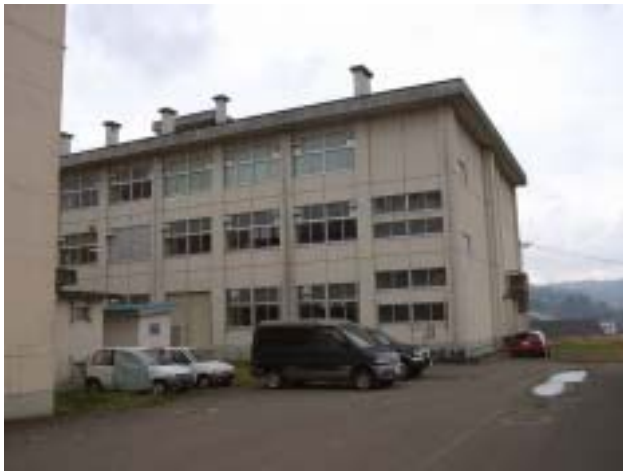
写真-61 十日町総合高校工業科棟の外観。北側も通常の柱でラーメンが構成されている。めだった被害は見られなかった。

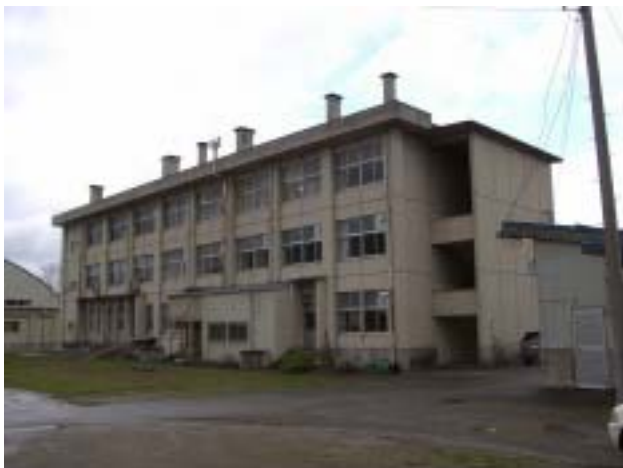
写真-62 十日町総合高校農業科棟の外観。北側も通常の柱でラーメンが構成されている。めだった被害は見られなかった。

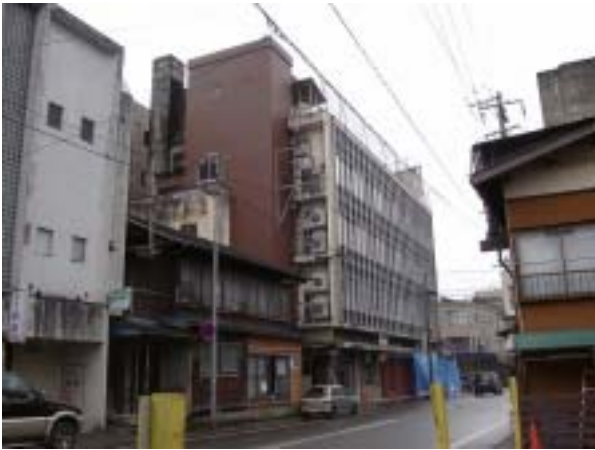
十日町の中心街 117 号沿いの RC 建物。周囲の建物の損傷はさほど大きくないが、この建物は 1 階部分が大破している。117 号沿いの柱がせん断破壊し、ほぼ全部の主筋が露出している。この反対側には階段室があり、その周辺の柱の損傷は小さい。ねじれによる影響が考えられる。

写真-65 十日町商工会議所の反対側の外観。階段室がみえる。

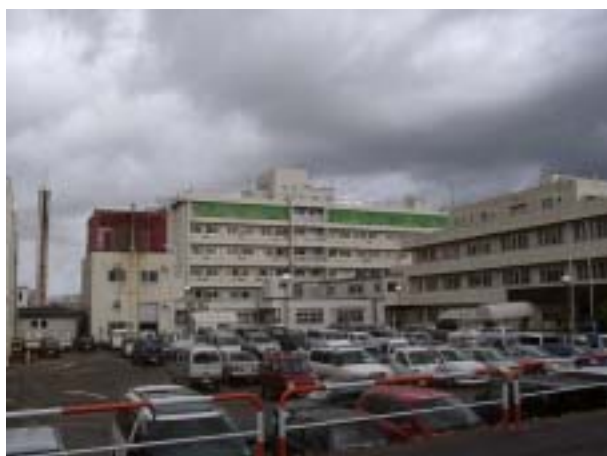
写真-71 十日町病院の全景。右側が比較的新しい診療伊藤。中央が病棟。

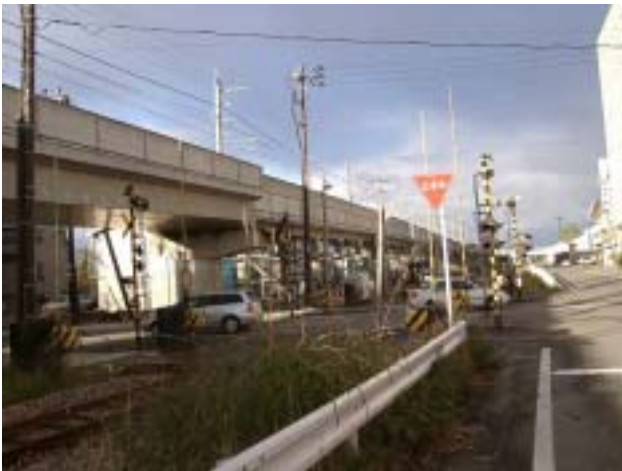
北越急行十日町駅近くの虫川大杉駅側の踏切近くで、高架橋の柱頭がかなりの数せん断破壊しており、補修作業が行われていた。高架橋は鉄筋コンクリート造のラーメンとなっている。

写真-77 北越急行十日町駅近くの踏切を越える高架橋（十日町駅付近）。向こう側に見えるのが十日町駅。

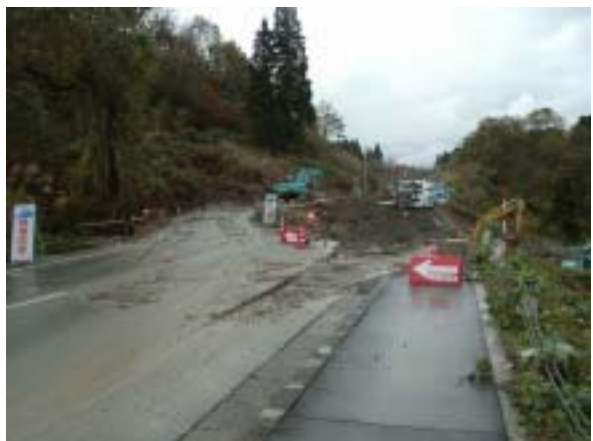
写真-82 道路の片側がえぐり取られている。

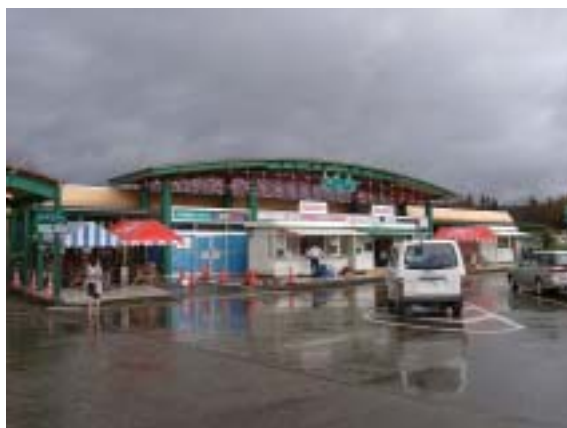
写真-86 関越道、越後川口のサービルエリアの  
建物は天井落下などで使用不能。
