2007年7月16日新潟県中越沖地震 7月28日報告

土井希祐(新潟大学)

7月28日に行った調査のうち、鉄骨造建物の被害について概要を報告する。

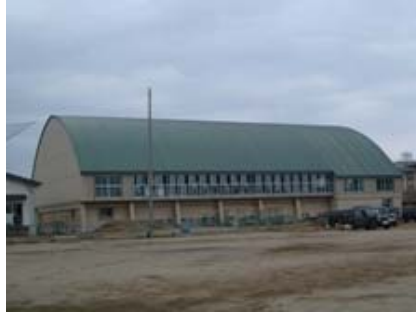
写真6-3

3階建, 1階の一部ピロティ、屋根は折板。柱は、H-250×250の日の字断面。外壁仕上げ材の目地ずれ、脱落が認められた。(写真6-1～6-3 参照)

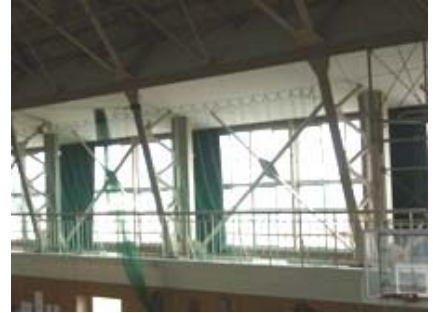
写真7-1

下部鉄筋コンクリート造, 上部鉄骨造, 桁行方向8スパン, 梁間方向1スパン(写真7-1 参照)。耐震改修済み。桁行方向は山形鋼による新設X形ブレース(写真7-2 参照)が各構面4カ所, 計8カ所, 既存X形ブレース(写真7-3 参照)が各構面2カ所, 計4カ所設けられている。梁間方向は生研トラス架構(写真7-4 参照)。1971年6月建築。下部鉄筋コンクリート造部分も含めて特に被害は認められなかった。なお、地震時の変形により、ブレース貫通部の天井材に僅かな損傷が認められた(写真7-5 参照)。
