2007年7月16日新潟県中越沖地震 7月19日報告

土井希祐・南部正樹(新潟大学)

7月19日に行った調査のうち、鉄骨造建物の被害について概要を報告する。

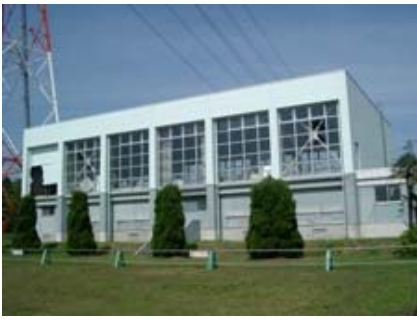
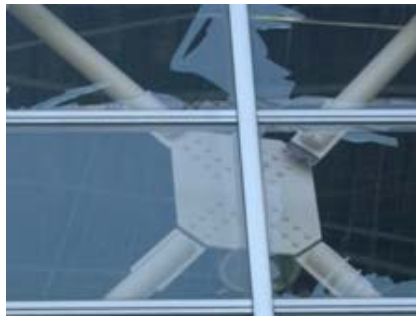
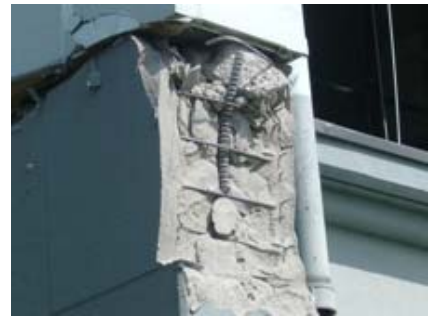
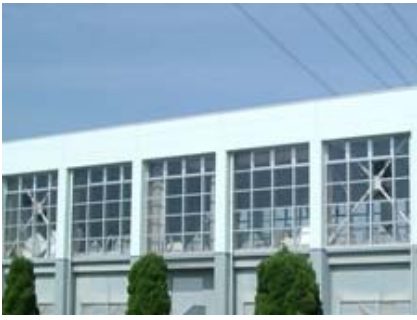
下部鉄筋コンクリート造, 上部鉄骨造, 桁行方向6スパン, 梁間方向1スパン。建物東側に玄関下屋部, さらに渡り廊下を介して木造の附属屋あり。1993年3月建築。外観調査の結果は以下のとおり。桁行構面各3カ所, 計6カ所のX型鋼管ブレースのうち, 確認できた範囲で, 各構面2カ所ずつ, 計4カ所のブレースが交叉部で破断していた。また, ブレース構面の柱脚が, 各構面4カ所, 計8カ所で損傷を受けていた。さらに, 天井材がほぼ全面にわたり落下していた。(写真1-1～1-4参照)

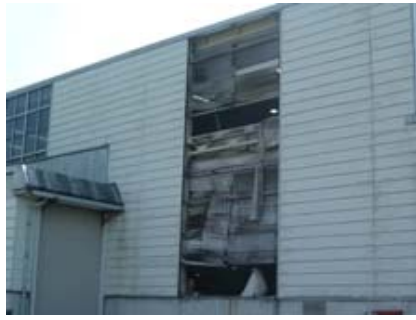
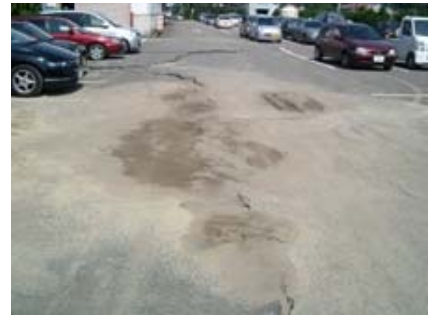
鉄骨造平屋建て。柱は角形鋼管。1975年頃建設, 1991年頃増築(聞き取り)。外壁の一部が脱落。当初建築部分の土間スラブが12cm程沈下。周辺地盤も約10cm沈下。駐車場に憤砂の跡あり。水田を埋め立てた敷地とのこと。(写真2-1～2-2参照)

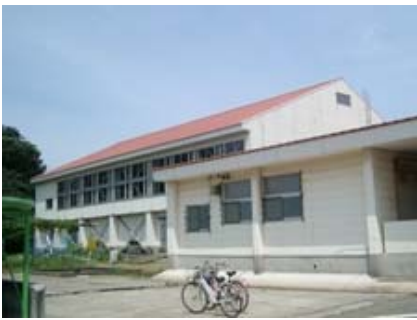
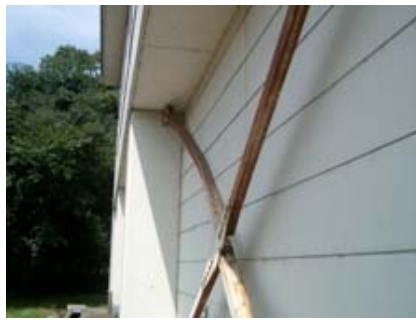
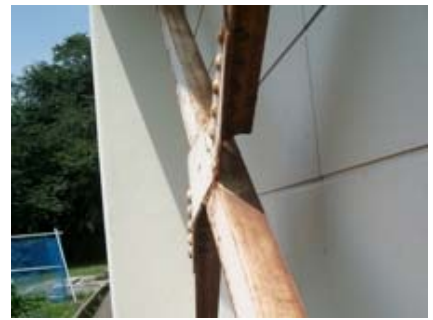
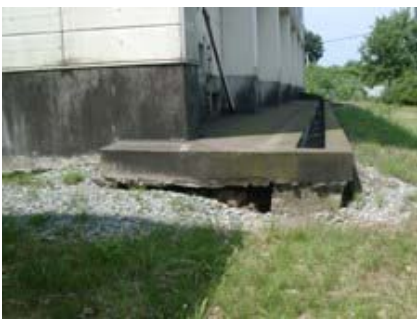
鉄骨造平屋建て, 桁行方向6スパン, 梁間方向1スパン。桁行方向は山形鋼による上下2層のX型ブレースが各構面4カ所, 計8カ所に配置されている。梁間方向はフルウェブの山形鋼ラーメン。1985年5月建築。外観調査の結果は以下のとおり。南側の下部ブレース1カ所が座屈し外壁仕上げ材を損傷, もう1カ所では交叉部ガセットプレートの折れが見られた。周辺地盤の顕著な沈下が見られた。(写真3-1～3-4参照)

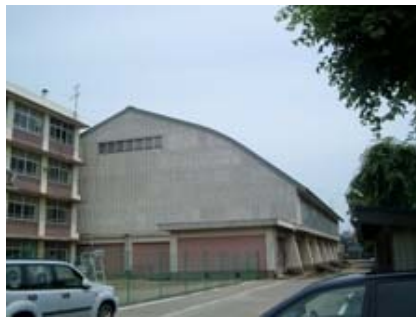
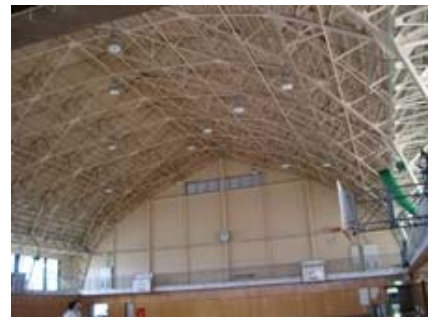
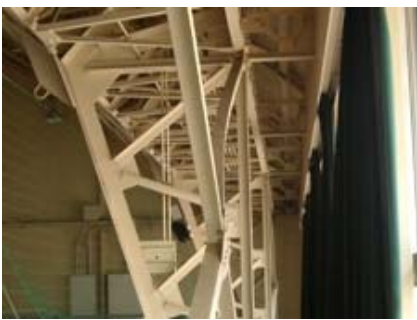
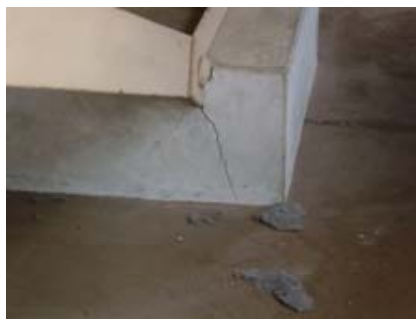
下部鉄筋コンクリート造, 上部鉄骨造, 桁行方向6スパン, 梁間方向1スパン。桁行方向は山形鋼によるX型ブレースが各構面3カ所, 計6カ所設けられている。梁間方向は生研トラス架構。1979年3月建設。耐震改修実施前とのこと。軸組ブレースの面外変形が6構面全てに見られ, 北側の3構面が顕著であった。高力ボルトの滑りは特に認められなかった。北側のブレース脚部柱脚抑えコンクリートにひび割れが見られた。生研トラス架構には特に大きな変状は認められなかった。下部鉄筋コンクリート造にも地震によると思われるひび割れは特に認められなかった。(写真4-1～4-4参照)

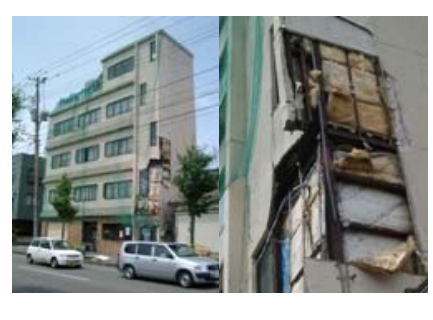
写真5-1

鉄骨造4階, 一部5階建て。建築年不明。外壁脱落。(写真5-1～5-2参照)

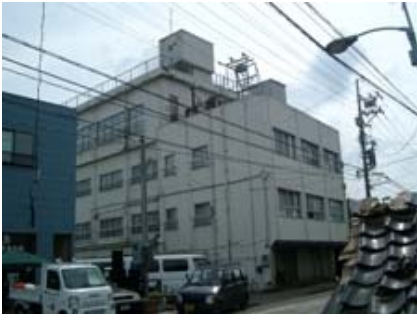
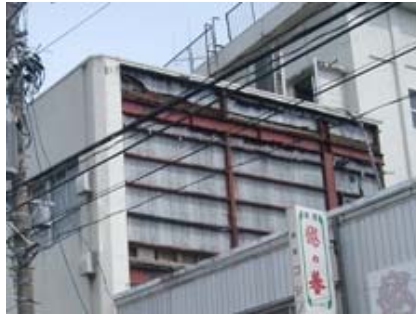
鉄骨造4階建て。築後約40年(聞き取り)。モルタル外壁脱落, 隣接建物屋根上に落下。(写真6-1～6-2参照)

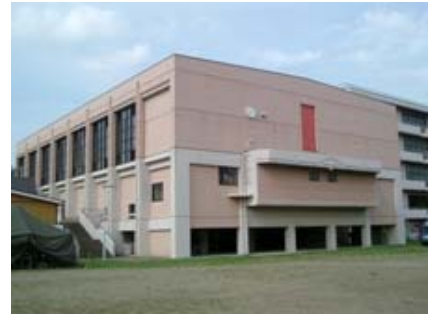
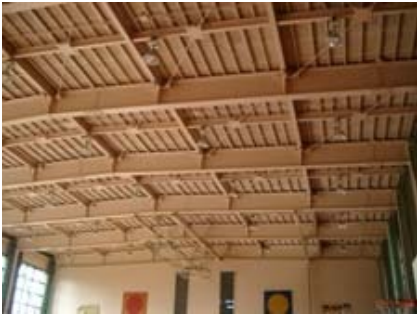
下部鉄筋コンクリート造2階, 上部鉄骨造, 1階はピロティ, 傾斜地に建ち, 北側地盤面は下部鉄筋コンクリート造の2階床レベルにある。桁行方向8スパン, 梁間方向1スパン, 北側に玄関下屋部あり。鉄骨造部分は, 桁行方向X型ブレース, 梁間方向はフルウェブのラーメン構造。1994年3月建築。サッシュの面外変形, 隣接建物とのエキスパンションジョイントに軽微なずれ。(写真7-1～7-2参照)

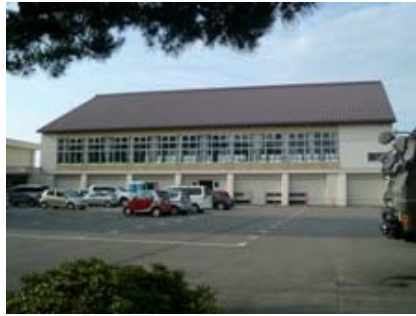
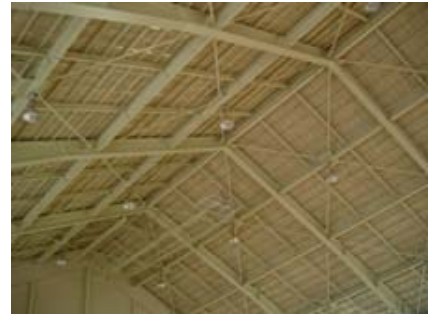
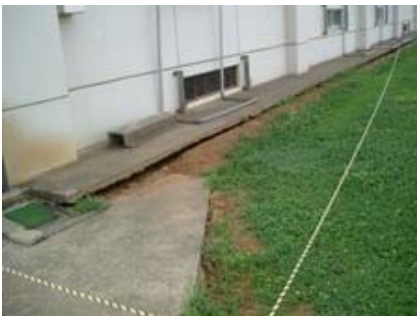
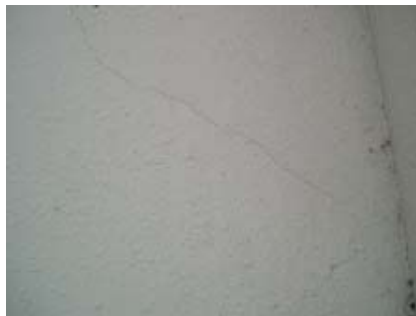
下部鉄筋コンクリート造，上部鉄骨造，桁行方向7スパン，梁間方向1スパン。桁行方向は山形鋼によるX形ブレースが各構面3カ所，計6カ所設けられている。梁間方向はフルウェブの山形ラーメン架構。1991年5月建設。周辺地盤に若干の沈下あり。下部鉄筋コンクリート造外壁に若干のひび割れが見られたが，地震によるものか不明。(写真8-1～8-4参照)

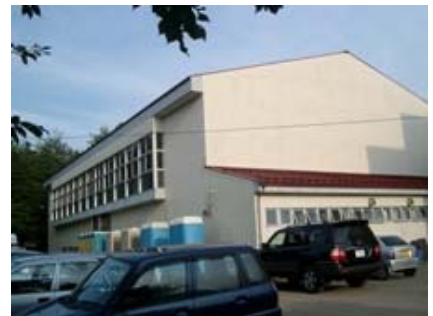
写真9-1

鉄骨造平屋建て。桁行方向6スパン+下屋1スパン，梁間方向1スパン。桁行方向はブレース構造，梁間方向は山形ラーメン構造。1979年1月建築。目立った変状なし。(写真9-1参照)
