小国中学校 2004年10月28日(西村伸也・本間英明・高野保)

下小国小学校 2004年10月(西村伸也・本間英明・高野)

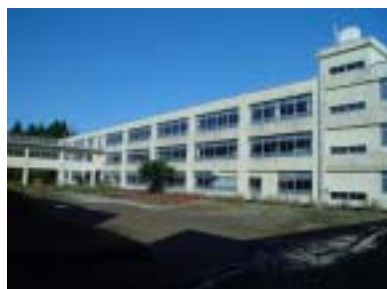
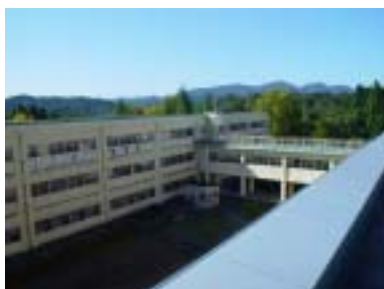
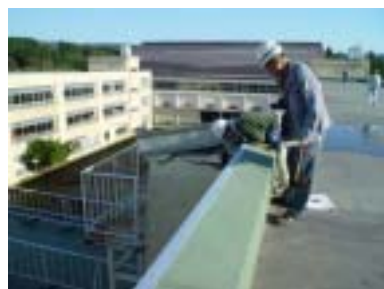
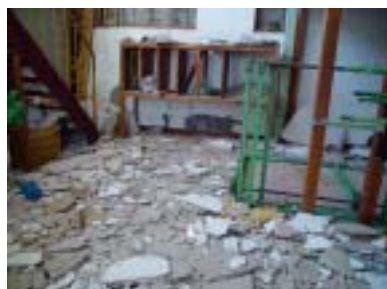
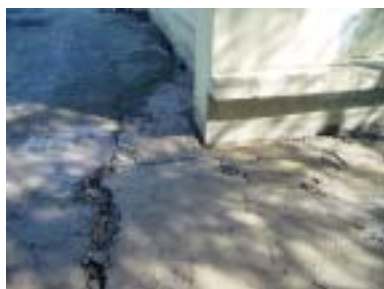
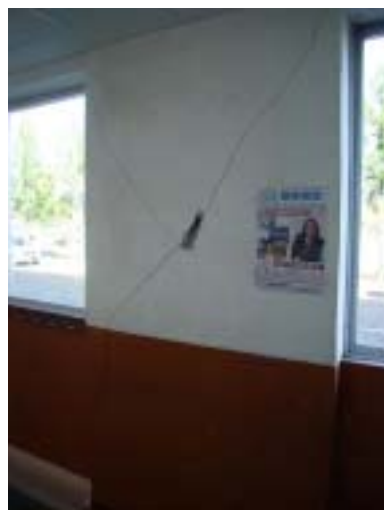
2棟の教室を支える柱の30%程度に 度の剪断破壊が認められる。
構造壁の破損は多数。以下、各棟の状況。

1) 北側普通教室棟：廊下側の柱が両端を除いて、 度の剪断破壊(幅 1.2 - 2mm)されている。特に、1階東側階段室前の柱の破損が大きい。教室側柱2列の破壊は認められない。体育館との渡り廊下の両端が破損。

2) 南側特別教室棟：給食室、機械室のある西端が液状化によって、棟の一部が南側に傾斜(1/30程度)。棟中央部の被服室の床が大きく亀裂・沈下している。ダムウエーターの塔屋上部の壁が破損して落下の危険あり。

3) 体育館：ステージ両袖の用具室、控え室の壁が崩落している。ステージ上部の壁も一部外れており落下の危険あり。屋根のトラスは、大きな破損はないと思われる。

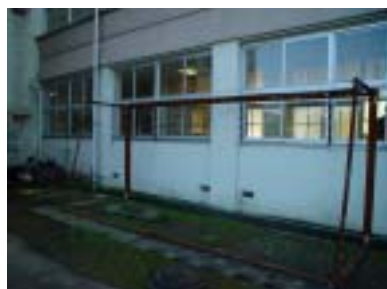
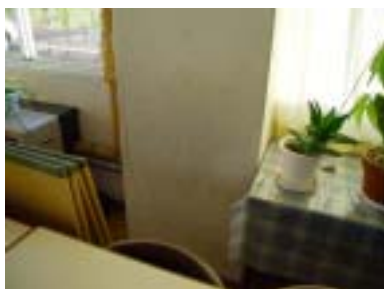
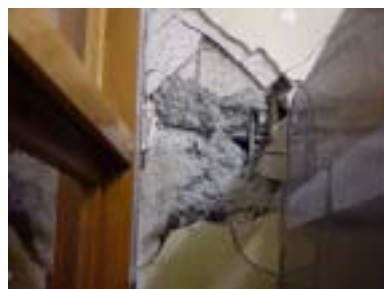
廊下側と教室南側の柱の一部に、破損(幅 1mm 以下)が認められるが、窓台の周りに水平にはしる亀裂である。給食室の壁に大きな亀裂があり、鉄筋が露出している。3階は、北側廊下の柱1本を除いて、破壊が見られない。
