## 新潟県中越地震の十日町の追加被害調査(11/16)

加藤大介(新潟大学)

10/25 に十日町周辺の学校建物を中心にした調査を行ったが、今回は十日町市役所の教育委員会での聞き取り調査と一部の学校の内観調査の追加調査を行った。なお、南中学校、十日町高校、十日町総合高校は、10/25 の報告に修正加筆した。

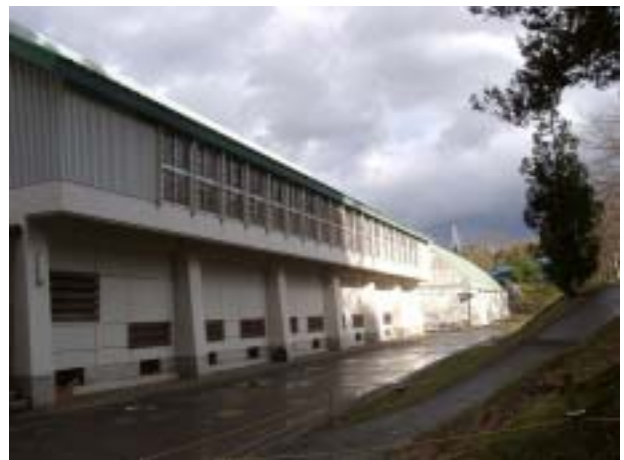
写真-3 十日町小学校の体育館(手前が1984年竣工、向こうが1971年竣工)

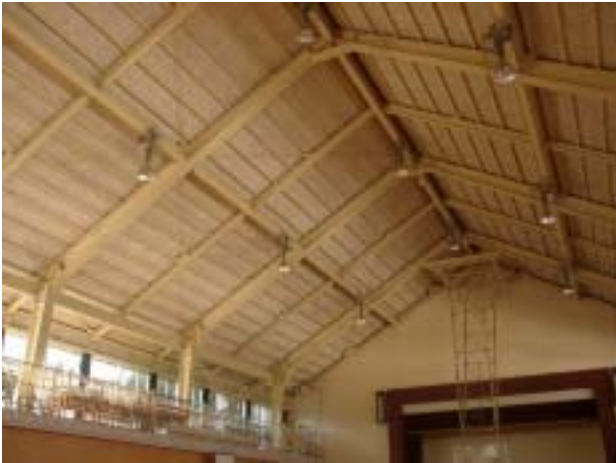
写真-4 十日町小学校の体育館内部（1984 年竣工）

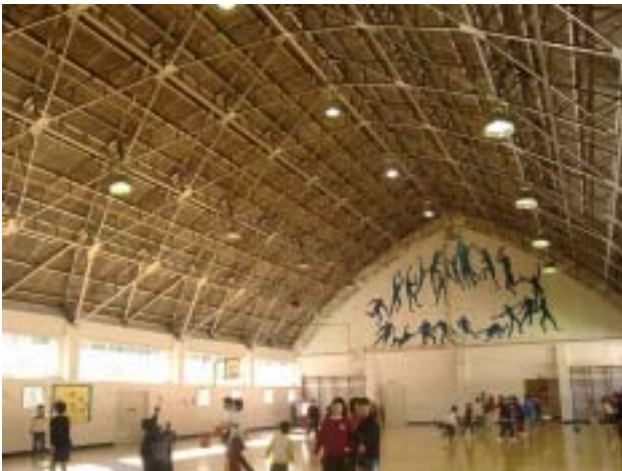
体育館は1971年竣工のものの屋根ブレースの脚部に損傷が見られた。

写真-5 十日町小学校の体育館内部（1971 年竣工）

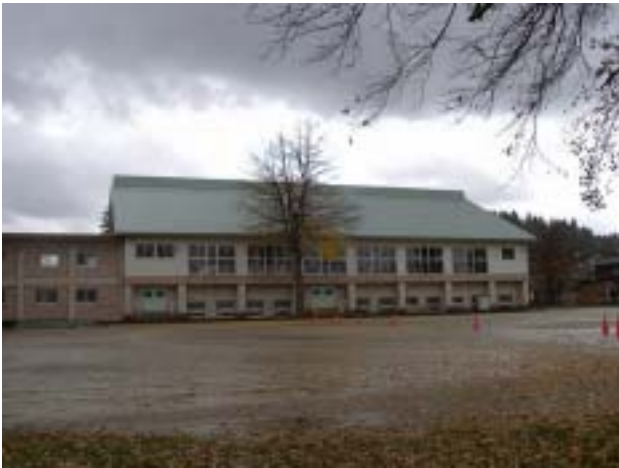
体育館はほとんどの屋根ブレースが座屈してたわんでいた。一部ブレースの破断も見られた。

写真-9 川治小学校の体育館外観

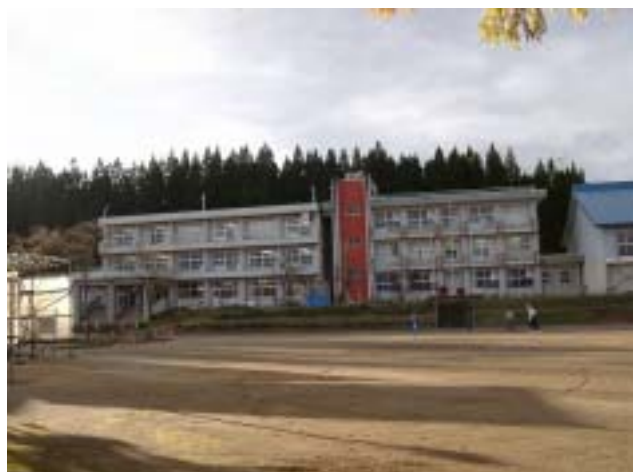
写真-13 鏡島小学校の校舎外観

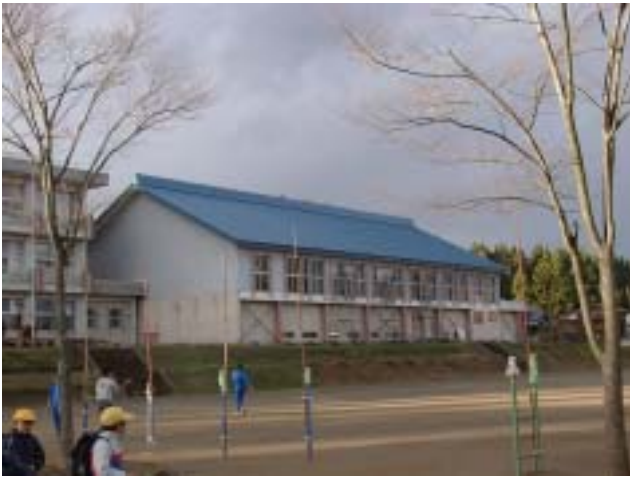
屋内体育館は、ほとんどの屋根ブレースが座屈あるいは破断し、既に取り替え作業が始まっていた。体育館の外部から見える桁行きブレースは、その脚部に損傷がみられたほか、ブレース自体が座屈により湾曲してるのもあった。

写真-14 鑑島小学校の体育館外観

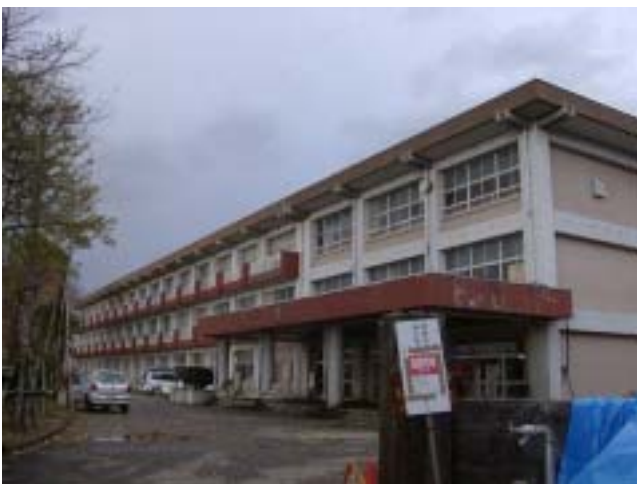
写真-30 十日町中学校管理普通教室棟の外観。軽微。

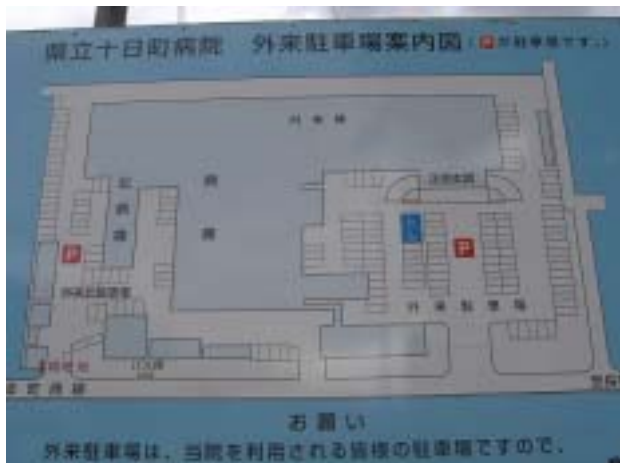
写真-72 十日町病院の配置。上が東。

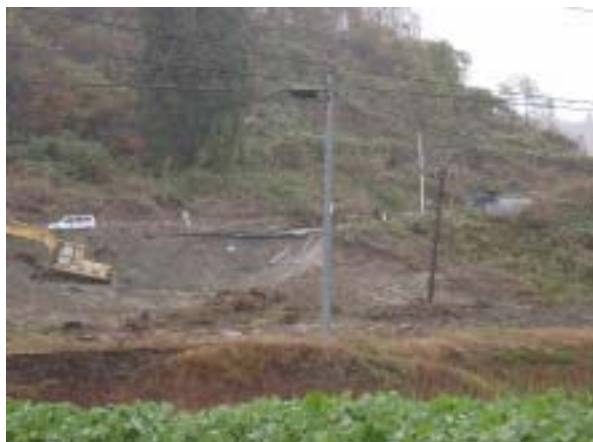
地震発生直後は交通止めとなっていた箇所。現在は片側通行となっている。

写真-81 道路遠景。

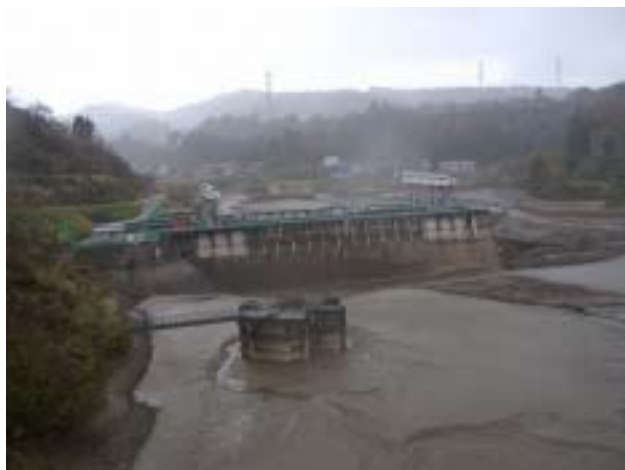
写真-84 浅河原川の調整池の水が枯れていた。  
上流側。
